RELATÓRIO DA VISITA TÉCNICA REALIZADA NA RUA DA BANQUETA, ATENDENDO AO REQUERIMENTO Nº 141/2022 DE AUTORIA DO VEREADOR MARCELO MACEDO

Data: 15 de setembro de 2022 (quinta-feira).

Endereço: Rua da Banqueta.

RELATÓRIO FOTOGRÁFICO

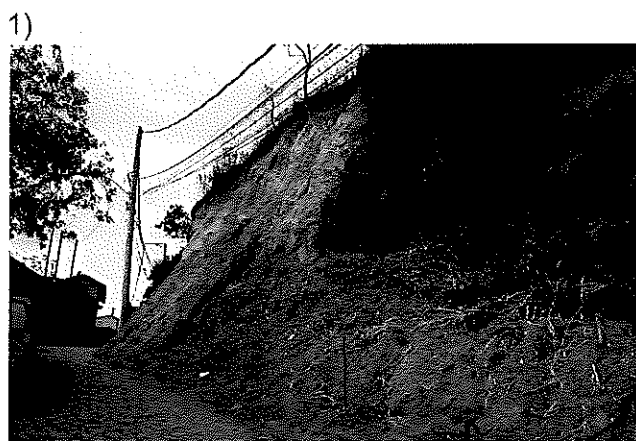
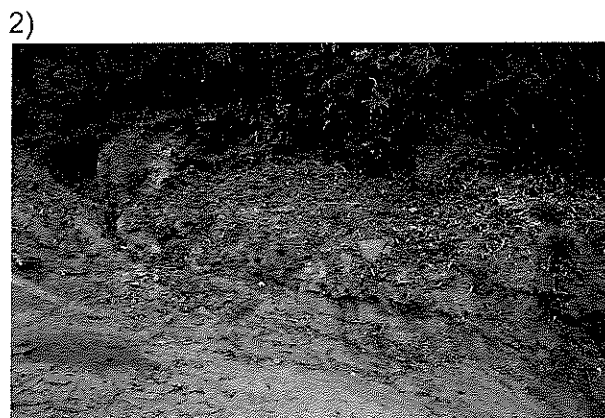
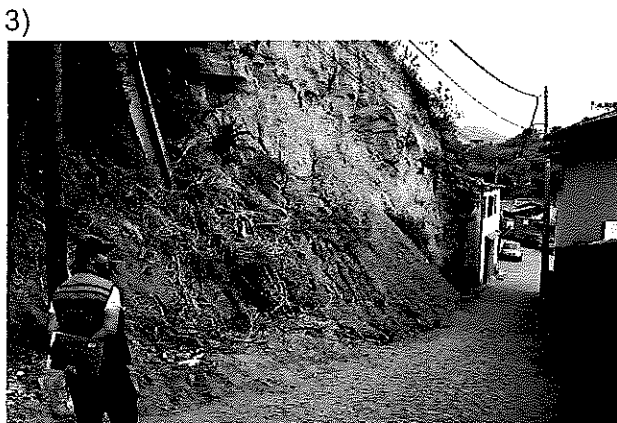
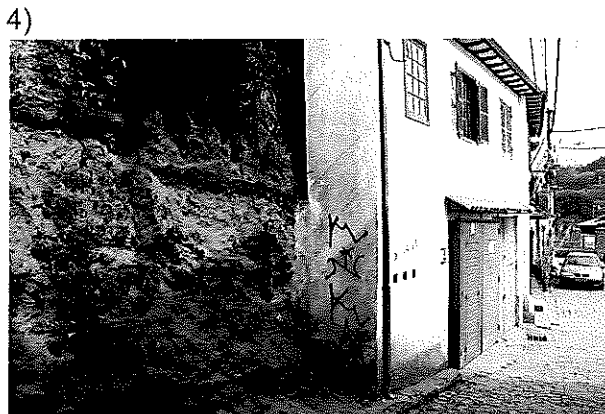
A rua apresenta riscos de desmoronamentos, por esse motivo necessita de obras de contenção de encostas, com a função de proteger as pessoas e as edificações no local.

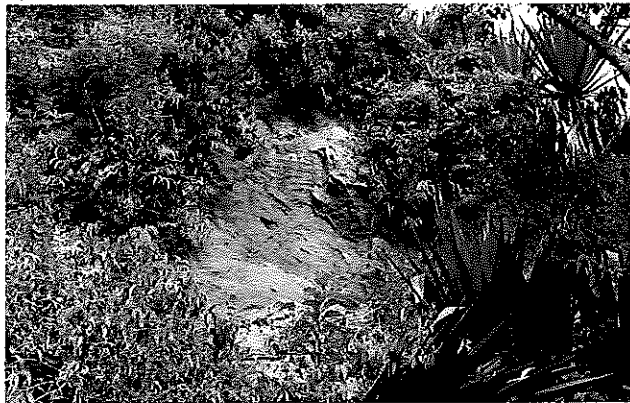
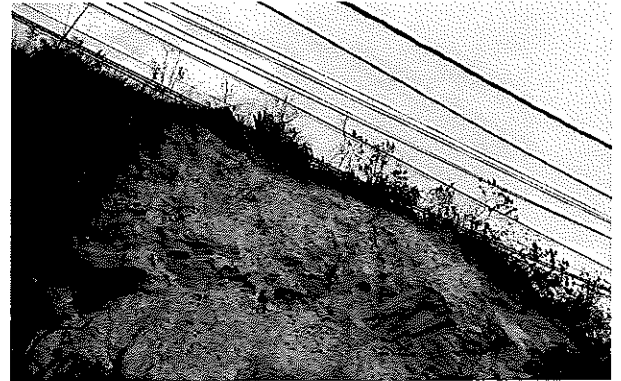
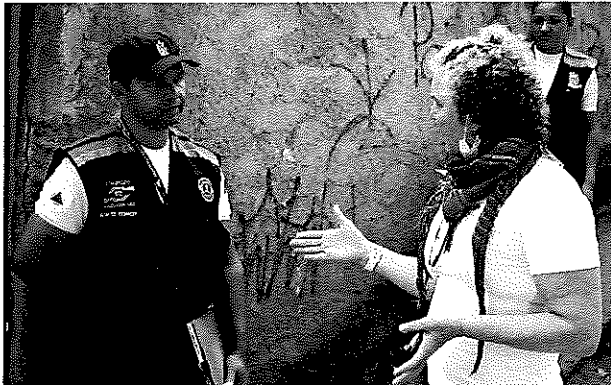
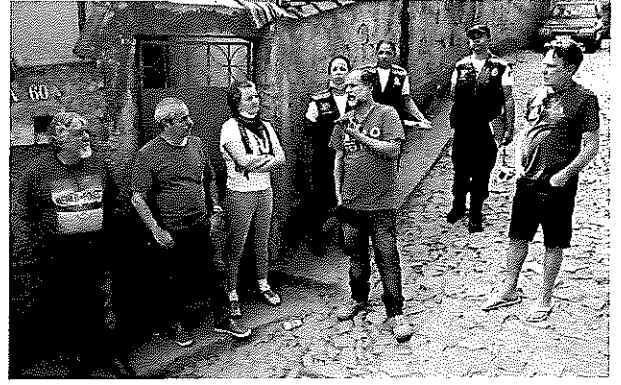
A rua apresenta riscos de desmoronamentos, por esse motivo necessita de obras de contenção de encostas, com a função de proteger as pessoas e as edificações no local.

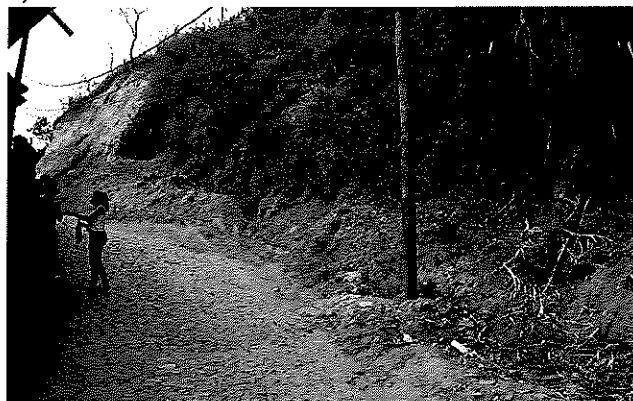
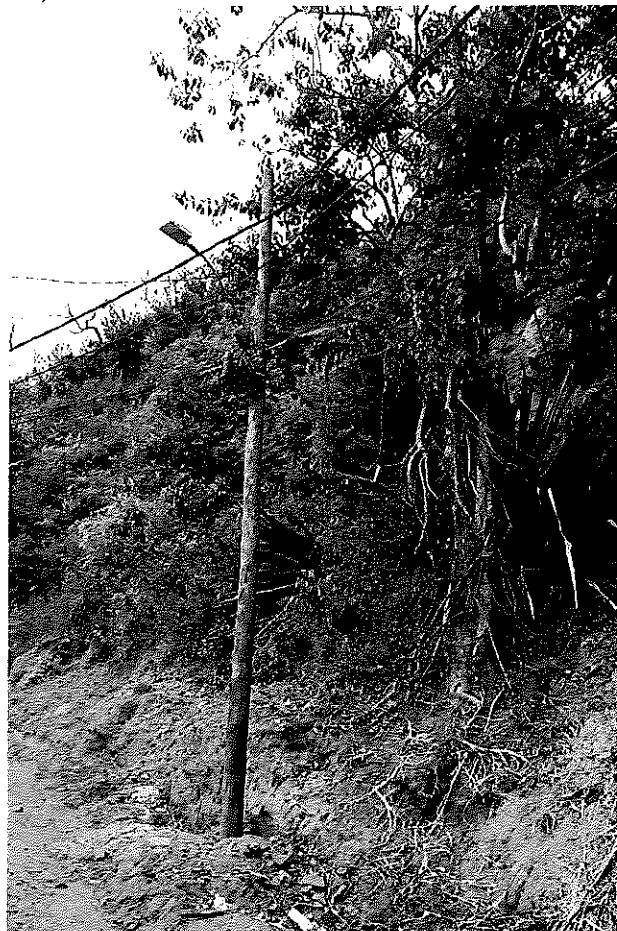
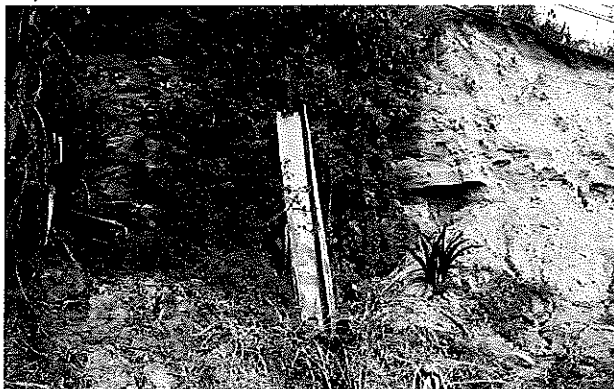
A rua apresenta riscos de desmoronamentos, por esse motivo necessita de obras de contenção de encostas, com a função de proteger as pessoas e as edificações no local.

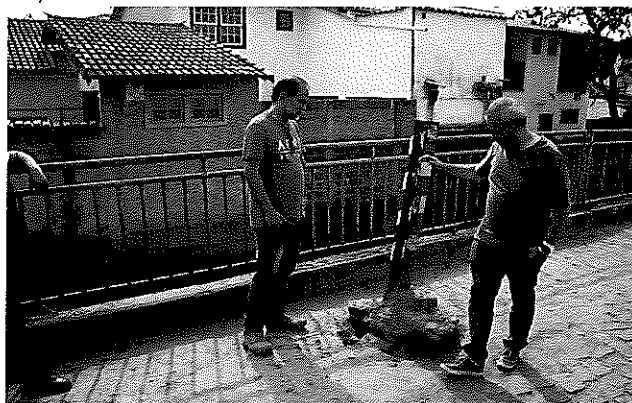
13)

Barra de contenção de veículos solta na rua (fig: 13), guarda corpo danificado e trincas (fig: 14,15 e 16).
