### RELATÓRIO DA VISITA TÉCNICA REALIZADA PELA CÂMARA MUNICIPAL DE MARIANA NA RUA HÉLVIO MOREIRA MORAES.

**Data:** 8 de fevereiro de 2023 (quarta-feira).

**Endereço:** Rua Hélvio Moreira Moraes, n.º 99, Bairro Vila do Carmo.

## RELATÓRIO FOTOGRÁFICO

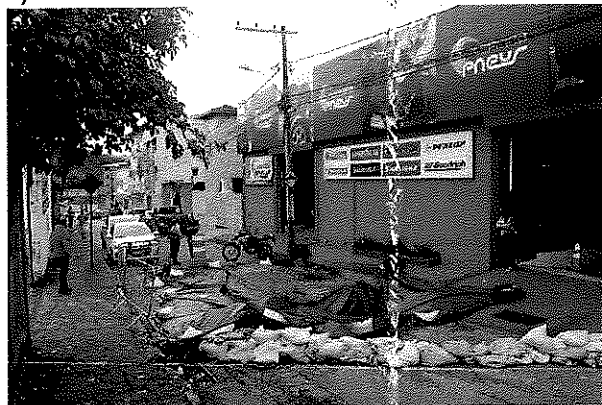
2)

Fernando Sampaio inicia a visita cumprimentando todos presentes (fig:1). A segunda imagem mostra a cratera que está se abrindo na rua, ela foi coberta para evitar mais deslizamentos que podem ser provocados pela chuva (fig:2). O proprietário da Pneus Mariana pede urgência nas obras devido ao prejuízo sofrido pelo seu estabelecimento (fig:3). O sr Leonardo afirma que a obra será executada o mais rápido possível (fig:4).

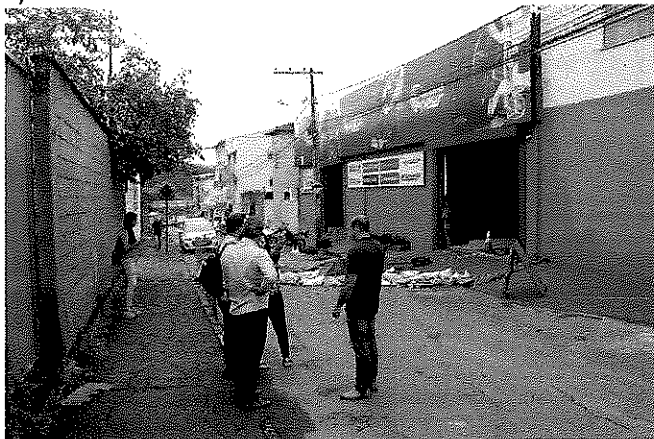
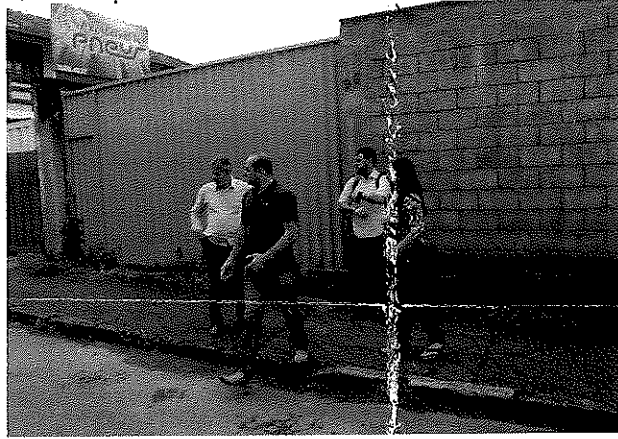
O vereador Zezinho Salete pediu urgência ao Secretário de Obras, pois com o período de chuva a situação poderia se agravar (fig:5-6). O Secretário de Obras afirmou que começaria o processo de drenagem da água e faria um rodízio com os funcionários para trabalharem no final de semana (fig:7-8).

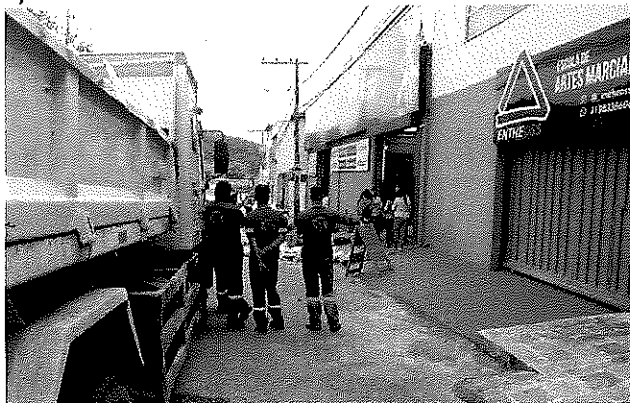
9)

Os funcionários da construtora 3T aguardam o fim da visita técnica para iniciarem a obra no local (fig:9) As obras se iniciam e segundo o Secretário de Obras, nos passos iniciais são drenar a água, e posicionar as escoras na cratera. O secretário disse que acompanharia a obra pessoalmente.

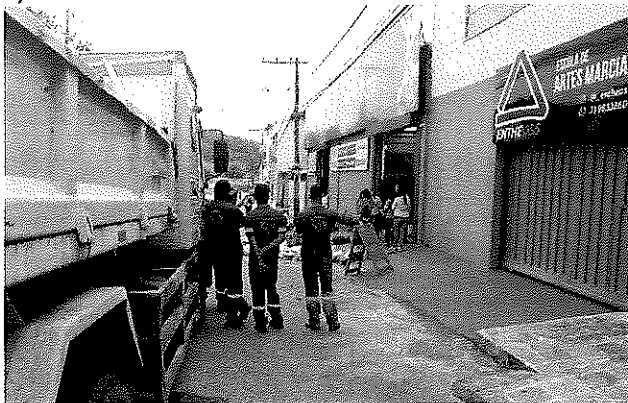
9)

Os funcionários da construtora 3T aguardam o fim da visita técnica para iniciarem a obra no local (fig:9) As obras se iniciam e segundo o Secretário de Obras, nos passos iniciais são drenar a água, e posicionar as escoras na cratera. O secretário disse que acompanharia a obra pessoalmente.
