RELATÓRIO DA VISITA TÉCNICA DA COMISSÃO DE VIAÇÃO, OBRAS PÚBLICAS, INDÚSTRIA, COMÉRCIO E MEIO AMBIENTE AO DISTRITO DE MONSENHOR HORTA, DA CÂMARA MUNICIPAL DE MARIANA.

RELATÓRIO FOTOGRÁFICO

Visita Técnica ao antigo distrito de Monsenhor Horta

Data: 15/02/2023

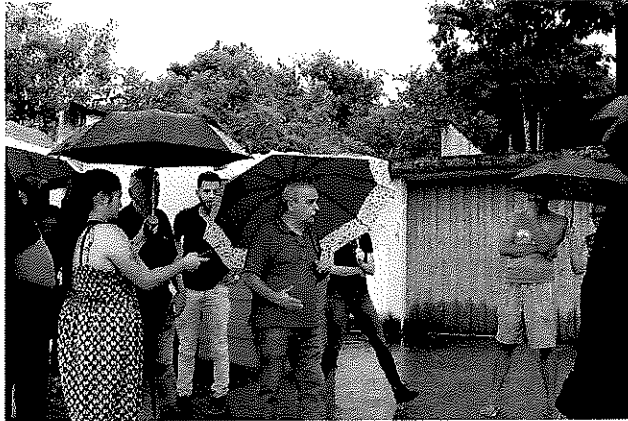
1)

O encontro se iniciou na rua em frente à academia ao ar livre "Dona Dorinha" (fig: 1). A rua recebe a passagem de diversos caminhões de empresas, além do trânsito local. Por isso, ela se encontra com muitos buracos, e estarem cheios de lama, devido às chuvas, além de inundar as casas em frente (fig: 2). O acúmulo de água acontece por causa da vazão de água liberada diretamente no córrego ao lado da rua, que transborda (fig: 3). Moradores da região contaram sobre os problemas sofridos, propuseram alternativas de solução e questionaram os responsáveis sobre o tempo para resolverem a situação (fig: 4).

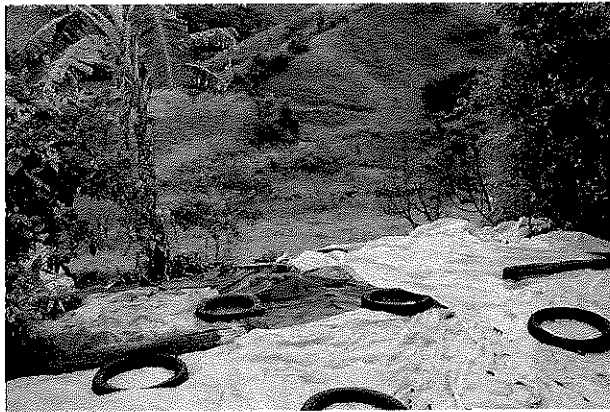
5)

O segundo ponto visitado foi a rua da Ilha (fig: 2), que se encontra totalmente inacessível para veículos e pedestres, por causa de uma canaleta que produz uma grande vazão de água (fig: 4). Devido às erosões sofridas (fig: 3) na rua, o terreno acima está desabando e quase atingindo a casa de um morador (fig: 1).

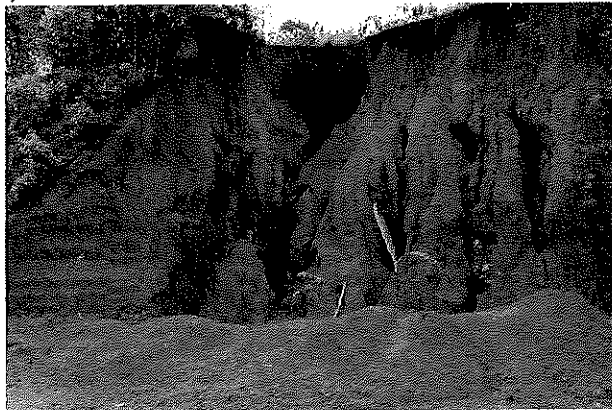
9)

O último local visitado durante o encontro foi o terreno abaixo da Capela de Nosso Senhor dos Passos (fig: 11), que se encontra com grande erosão por causa das fortes chuvas (fig: 9). O morador do local relatou os problemas sofridos devido ao acúmulo de terra (fig: 12). O vereador Marcelo Macedo solicitou uma reunião com os representantes das empresas e da Secretaria de Obras, para buscar soluções eficientes para os moradores do distrito (fig: 10).
