RELATÓRIO DA VISITA TÉCNICA ÀS ESTRADAS VICINAIS DE MONSENHOR HORTA.

Data: 15 de março de 2023 (quarta-feira).

Endereço: Distrito de Monsenhor Horta.

Relatório fotográfico da visita técnica na estrada de Monsenhor Horta à Águas Claras

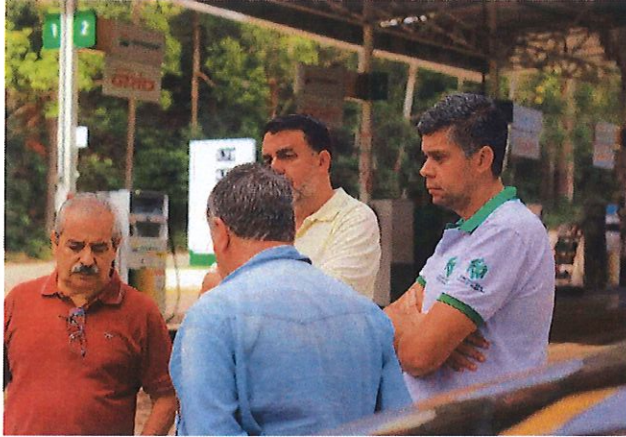
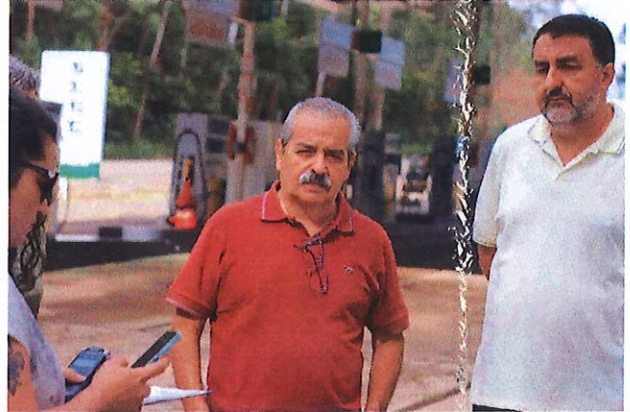
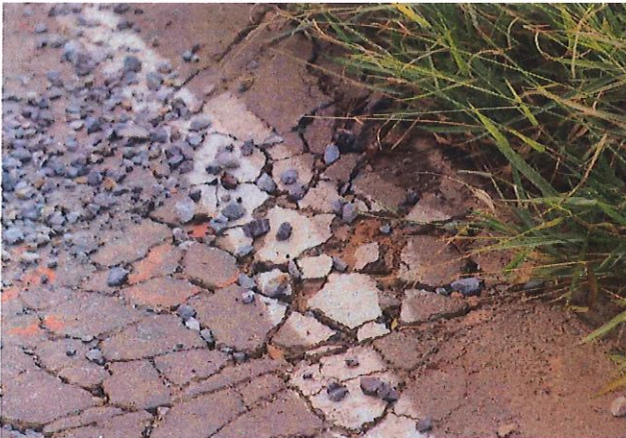
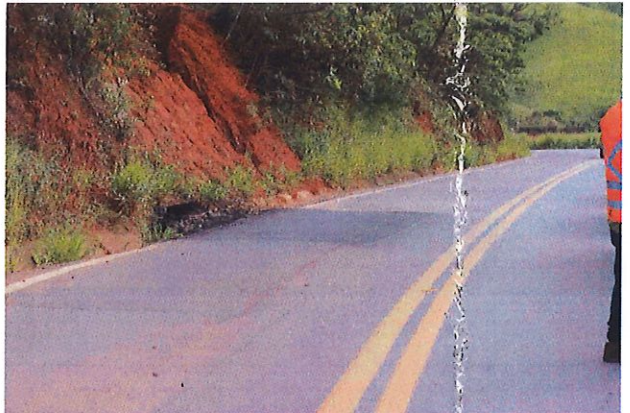
Os participantes se reuniram no distrito de Monsenhor Horta para dar início à visita. O vereador Marcelo Macedo questionou as condições da estrada.

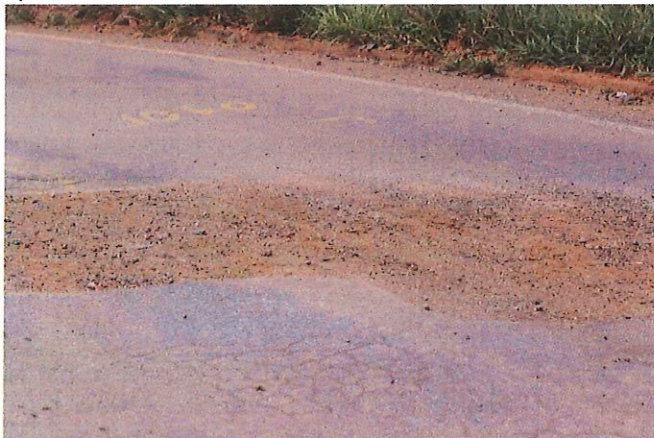
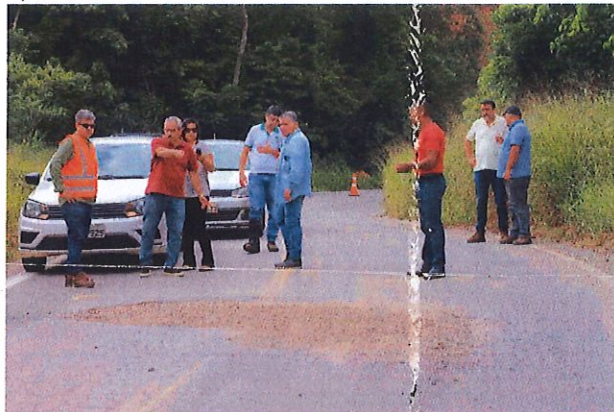
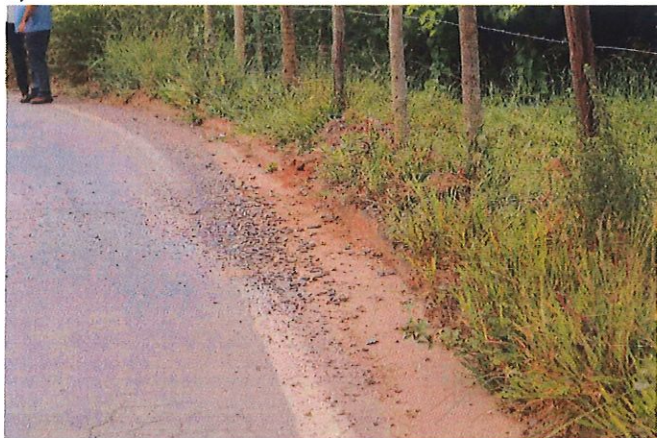
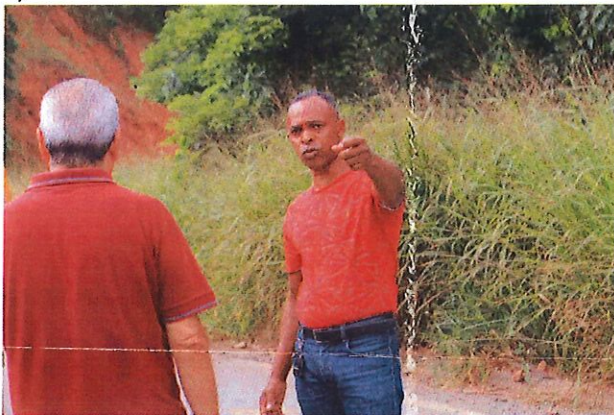
Os participantes discutiram sobre as condições da outra parte da estrada, que não possui segurança. Também foi sugerido que se mantenha uma agenda quinzenal ou mensal para verificar os principais pontos de atenção da estrada.

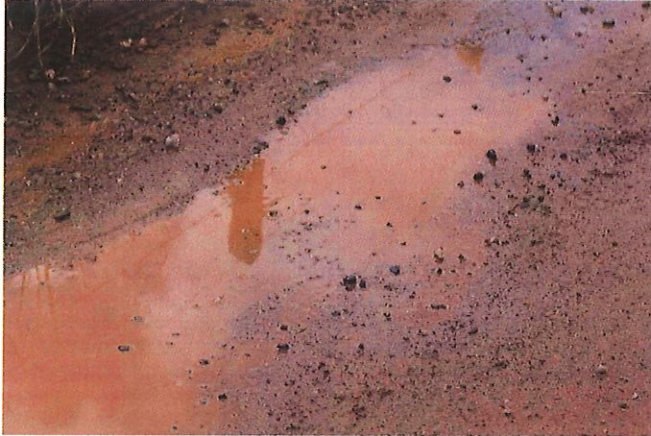
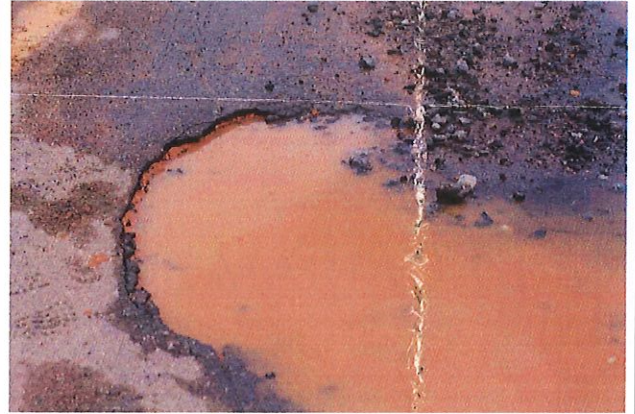
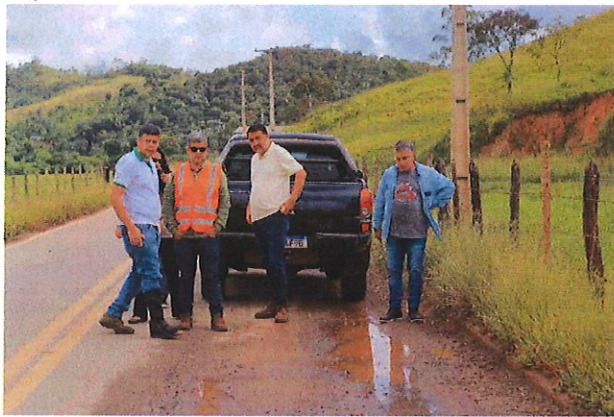
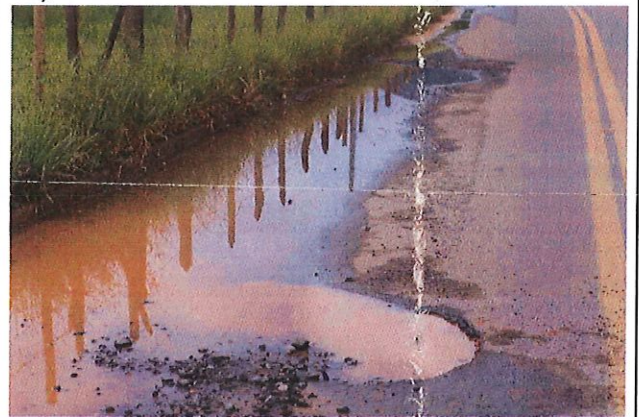
Em outro momento, os participantes da visita analisaram a água parada em outro trecho. Foi discutido que é necessário, além do tapa-buraco, corrigir a limpeza das drenagens para que não haja acúmulo e infiltração de água.

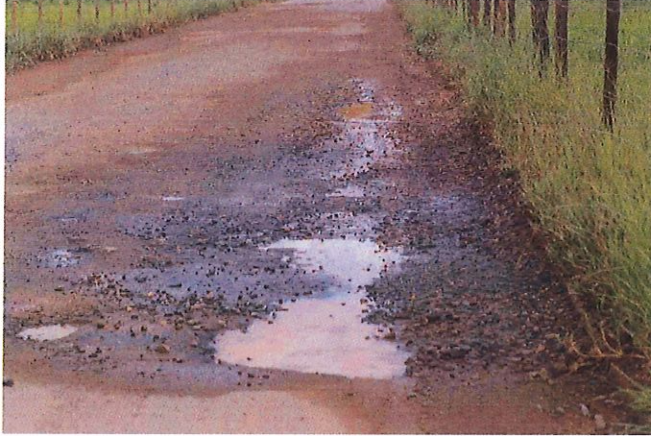
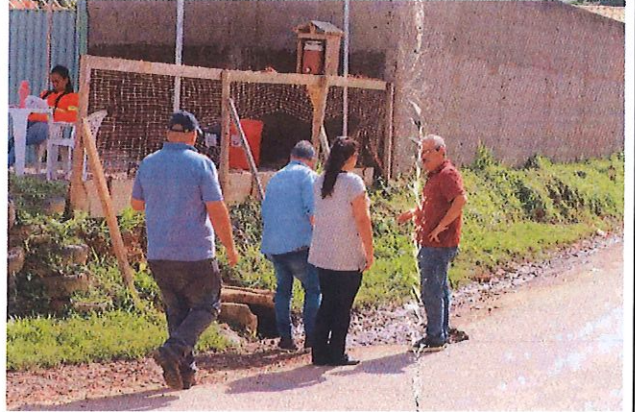
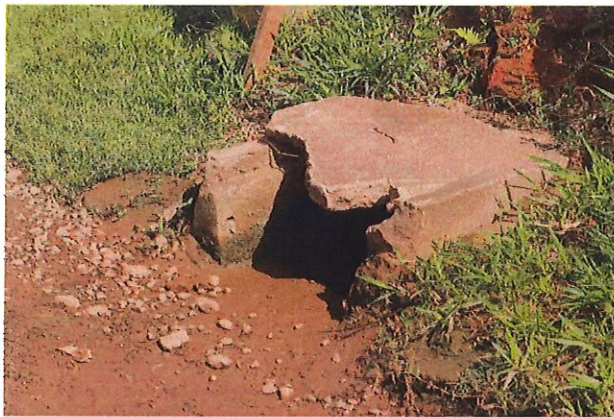
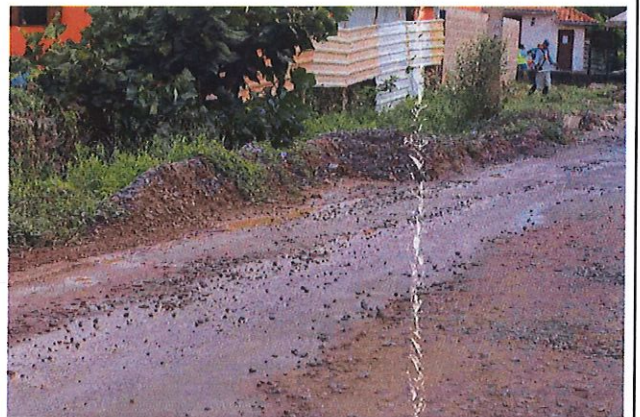
O vereador Marcelo Macedo questionou, mais uma vez, os perigos para os motoristas que passam pelas estradas, que precisam se desviar dos buracos.

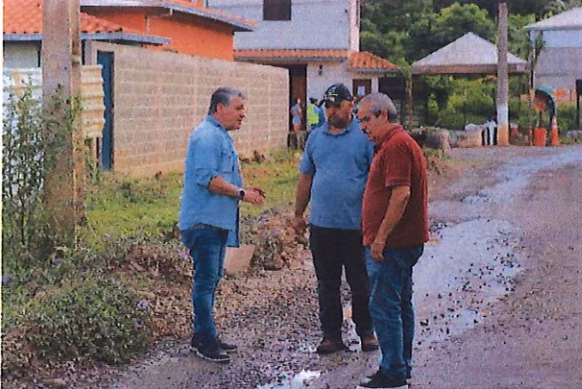
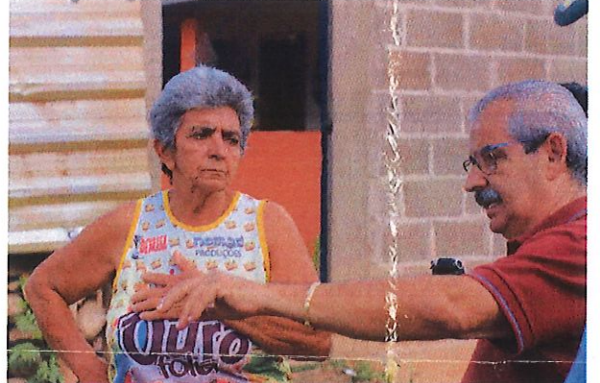
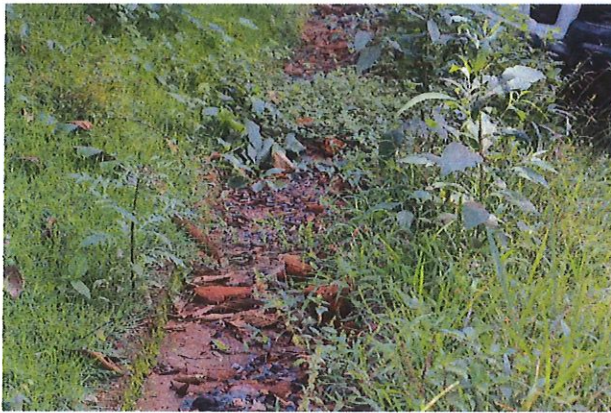
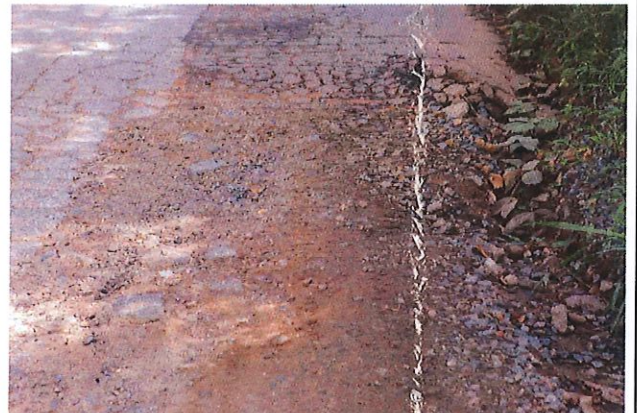
Análise de outros trechos da estrada e conversa com uma moradora, que alegou que o local necessita de melhorias.

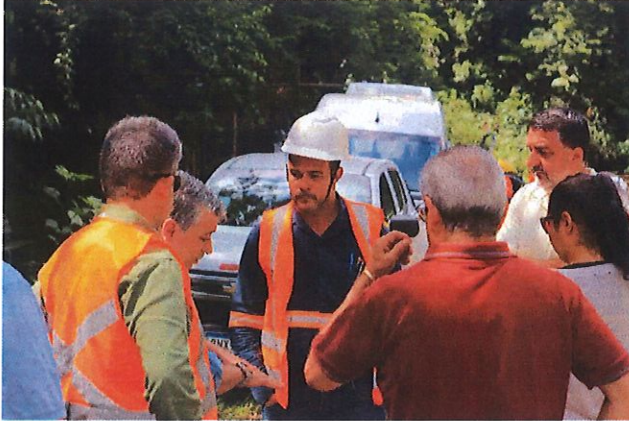
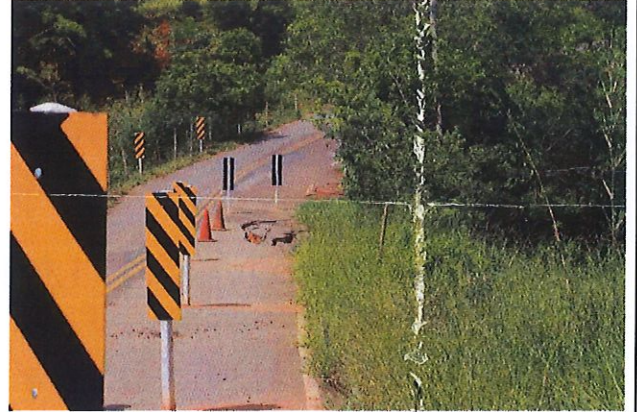
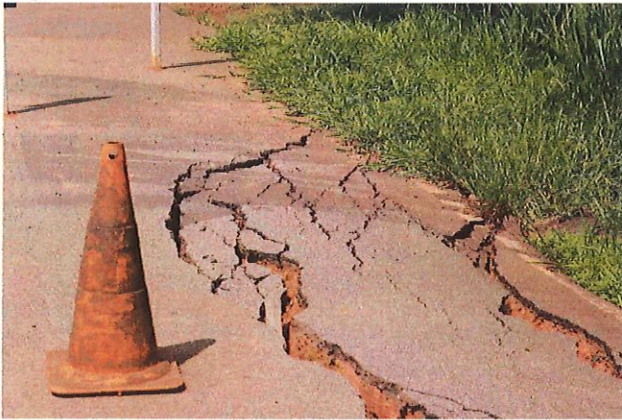
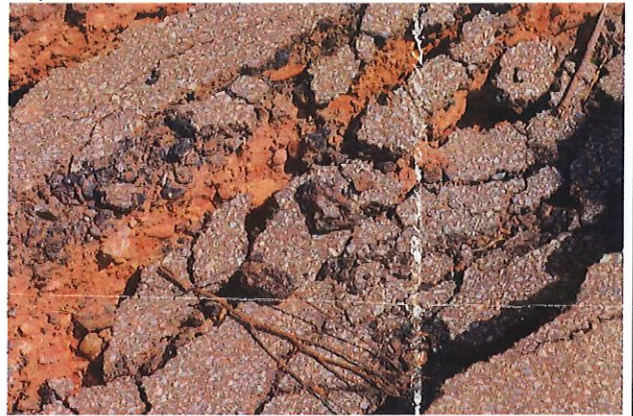
Os participantes conversaram sobre a limpeza de canaletas em outro trecho da estrada e sobre as condições do asfalto.

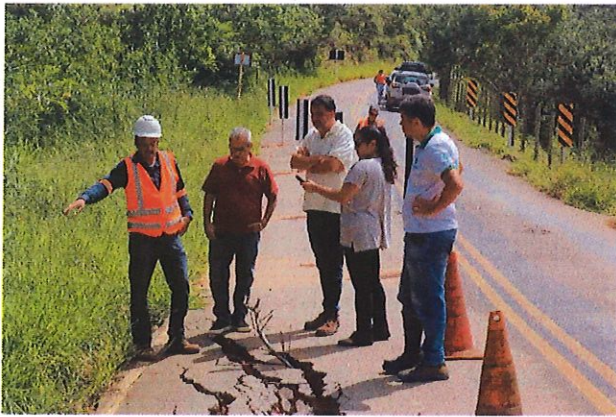
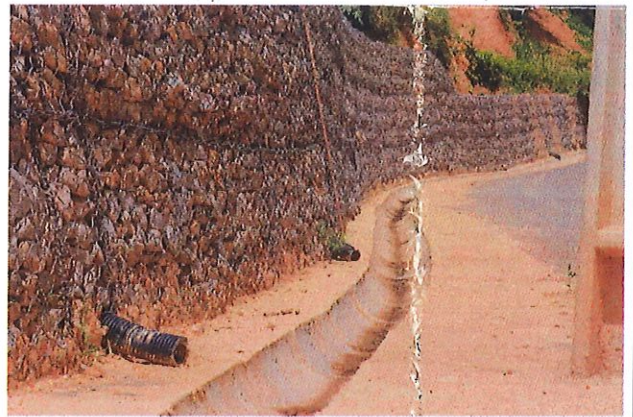
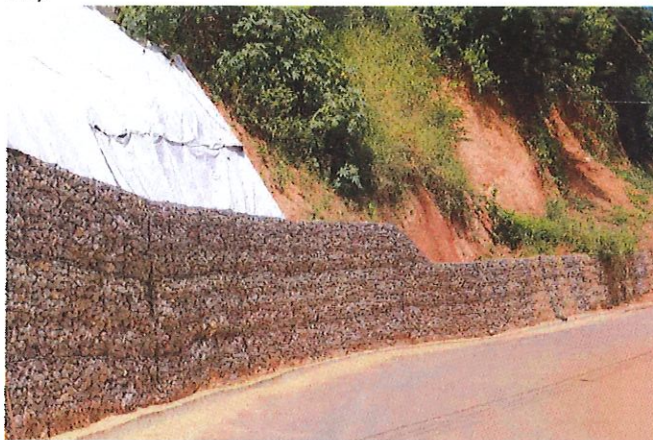
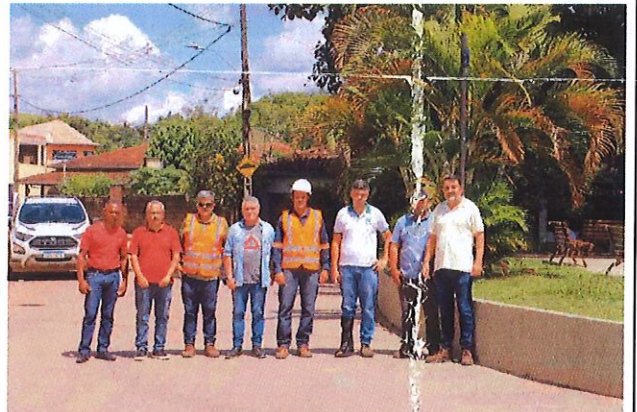
A visita técnica foi finalizada no distrito de Águas Claras e o vereador Marcelo Macedo afirmou a necessidade de equipe de manutenção das estradas, ficando decidido que será realizado o serviço de tapa-buraco em todo o trecho da estrada de Monsenhor Horta à Águas Claras.
