**RELATÓRIO DA VISITA TÉCNICA DA COMISSÃO DE VIAÇÃO, OBRAS  
PÚBLICAS, AGRICULTURA, INDÚSTRIA, COMÉRCIO E MEIO AMBIENTE NAS  
RUAS FURQUIM E GOIABEIRAS NO BAIRRO SANTA RITA DE CÁSSIA,  
ATENDENDO AO OFÍCIO PROTOCOLADO SOB N.º 150/2023, DE AUTORIA DO  
VEREADOR MANOEL DOUGLAS**

**Data:** 24 de março de 2023 (sexta-feira).

## RELATÓRIO FOTOGRÁFICO

Visita Técnica - Bairro Santa Rita de Cássia (Cabanas)

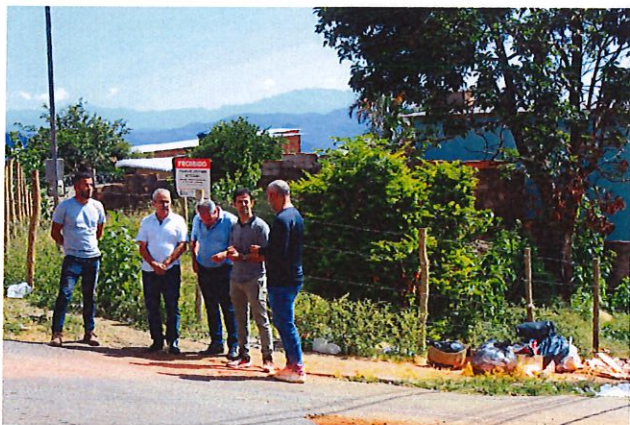
1)

O encontro se iniciou na rua Sumidouro, no bairro Santa Rita de Cássia (fig: 1). O vereador Manoel Douglas - Preto, solicitou ao representante da Secretaria de Obras (fig: 2) a instalação de lixeiras metálicas no local. As lixeiras que haviam eram de plástico e acabaram pegando fogo em um acidente. Os lixos dos moradores ficam no chão e acabam sendo rasgados por cachorros e até mesmo levados pelas chuvas (fig: 3 e 4).

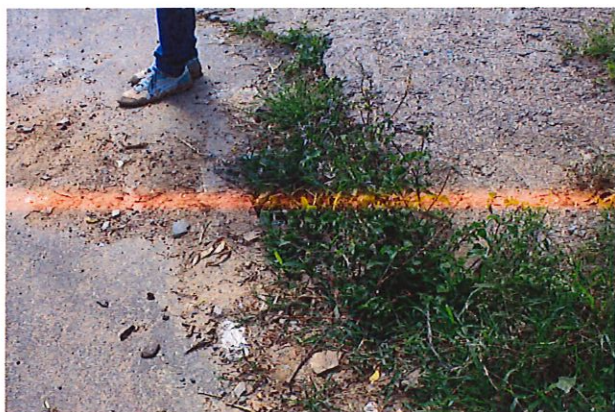
5)

O segundo ponto visitado foi a rua Furquim, que se encontra com muitos buracos (fig: 6 e 7). O vereador Manoel Douglas - Preto solicitou a limpeza de um bueiro que se encontra obstruído pelo mato (fig: 5). Também existe um afundamento na via devido à uma manilha que quebrou (fig:8), que necessita de reparo emergencial porque afeta os moradores do entorno.

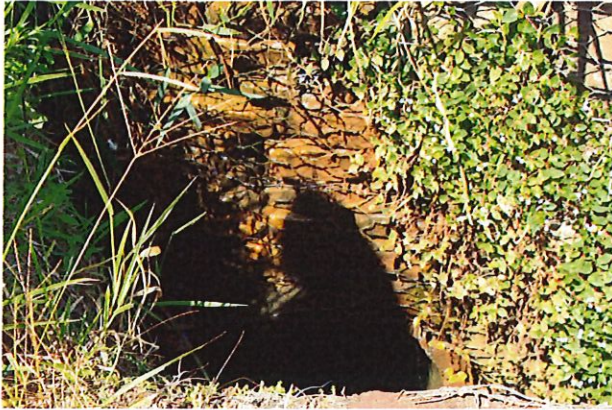
9)

Outro ponto visitado foi o gabião no final da rua Furquim (fig: 9 e 10), que necessita de reparos. O último local visitado durante o encontro foi a interseção das ruas Goiabeiras e Cuiabá (fig: 11), foi solicitado a instalação de uma grade de escoamento de rede pluvial, porque durante as chuvas, as casas da rua Goiabeiras são inundadas. Os moradores precisam retirar as rampas das garagens e concretar em um nível mais alto para barrar a água de entrar (fig: 12).
