## RELATÓRIO DA VISITA TÉCNICA NA RUA CAPITÃO LÚCIO ATENDENDO AO

### REQUERIMENTO N.º 166/2023, DE AUTORIA DO VEREADOR GILBERTO

**Data:** 03/05/2023

**Endereço:** Rua Capitão Lúcio, próximo ao n.º 90, bairro São José.

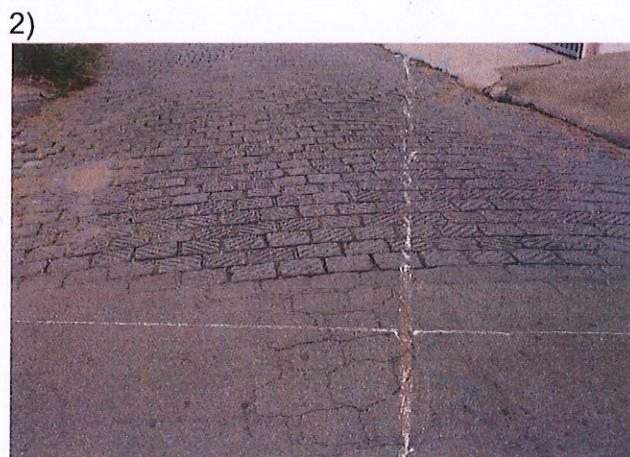
A visita aconteceu na rua Capitão Lúcio, no bairro São José, e o vereador e um dos autores do requerimento Gilberto Matheus - Tikim Matheus esteve presente para verificar a situação da rua, que se encontra metade asfaltada e a outra calçada (fig.2). Os moradores reclamaram que a rua tem prejudicado a infraestrutura das casas e relataram ainda o problema relacionado ao esgoto do bairro, que de tempos em tempos transborda (fig.4) e em períodos de chuvas, as águas escorrem para as casas.

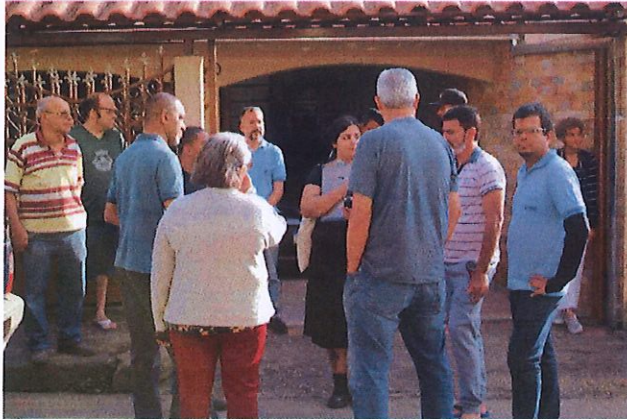
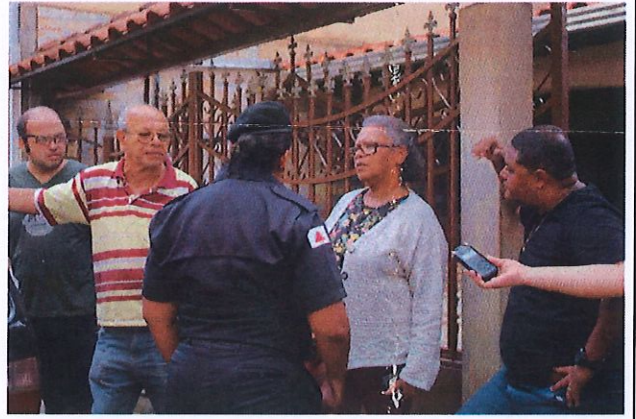
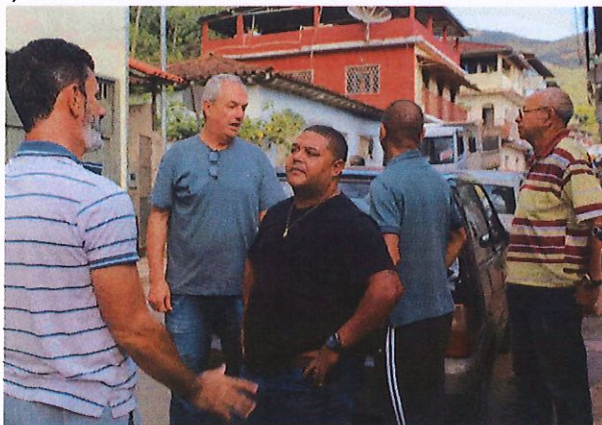
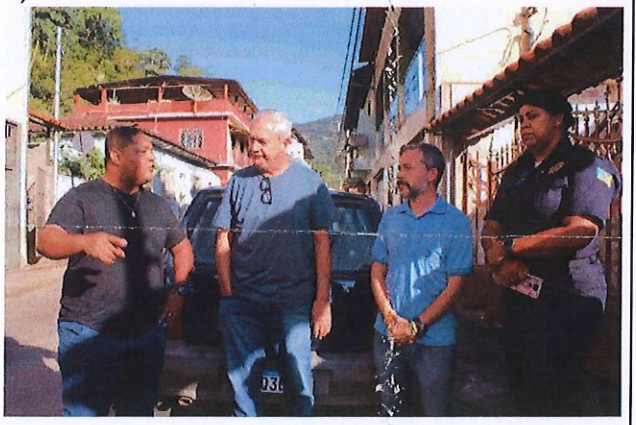
Os moradores também relataram que há tráfego intenso e da alta velocidade dos caminhões e ônibus que passam pela rua. Também denunciaram, que muitos veículos estacionam na rua, atrapalhando o tráfego no local. Ao final da visita, o vereador reuniu o Técnico de Obras Douglas Dizenzo, o diretor executivo do SAAE, Remo Almeida e a representante do Demutran Gisele Alves para falar sobre as possíveis soluções. Referente ao escoamento da água das chuvas, Douglas disse que é necessário realizar um estudo para verificar se a rua possui rede de drenagem pluvial, e se não houver em seguida será elaborado um projeto de implementação. Remo disse ser necessário realizar a vistoria da rede de drenagem primeiro, para depois resolver o problema do esgoto. Em relação ao tráfego e o estacionamento na rua, a representante do Demutran disse já ter entrado em contato com o diretor e que as soluções possíveis são a implementação de quebra-molas e placas proibindo o estacionamento na rua.
