RELATÓRIO DA VISITA TÉCNICA REALIZADA NO BAIRRO ROSÁRIO PELA COMISSÃO DE VIAÇÃO, OBRAS PÚBLICAS, AGRICULTURA, INDÚSTRIA, COMÉRCIO E MEIO AMBIENTE EM DOZE DE ABRIL DE DOIS MIL E VINTE E TRÊS

Data: 12/04/2023

Endereço: Bairro Rosário (Ruas Ipê, Perimetral Sucupira e Cerejeira)

Objetivo: Verificar a situação das casas afetadas pela movimentação de terra.

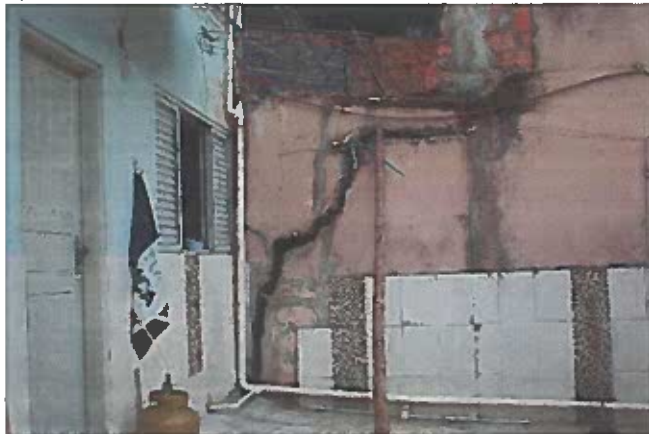
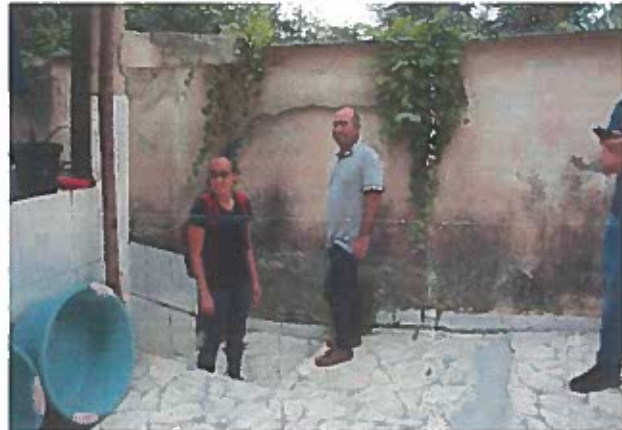
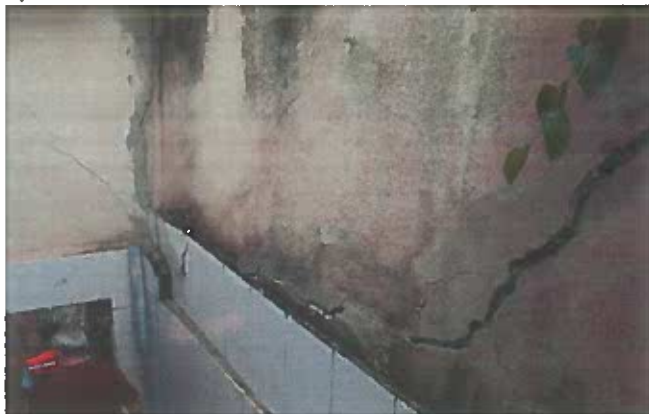
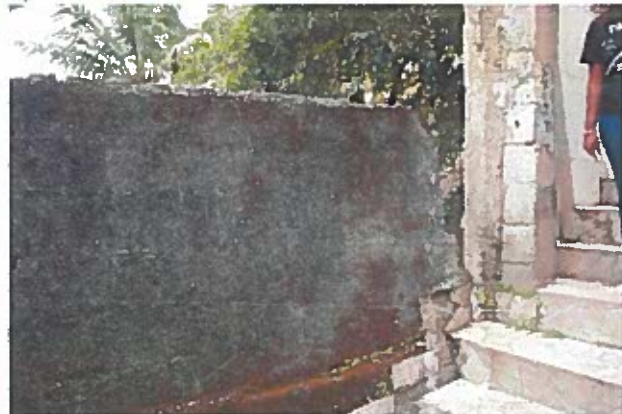
Na casa de nº 110 (figura 5, 6, 7 e 8) também encontramos a mesma situação, várias rachaduras, com o piso e o muro cedendo.

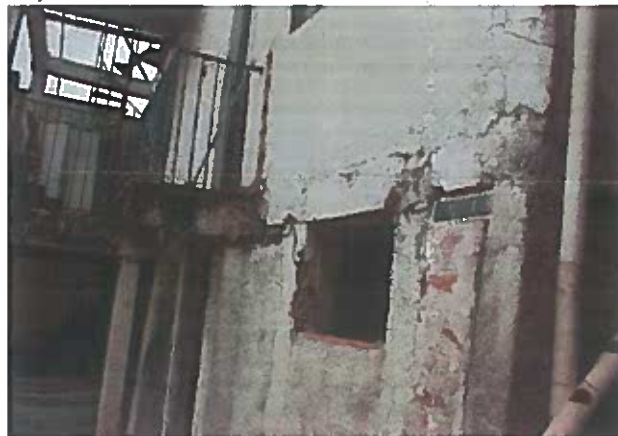
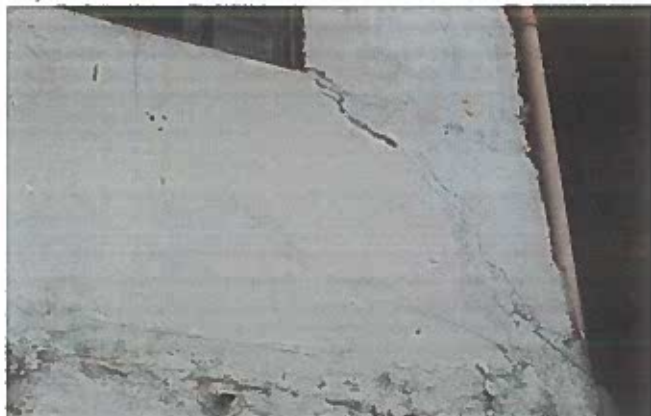
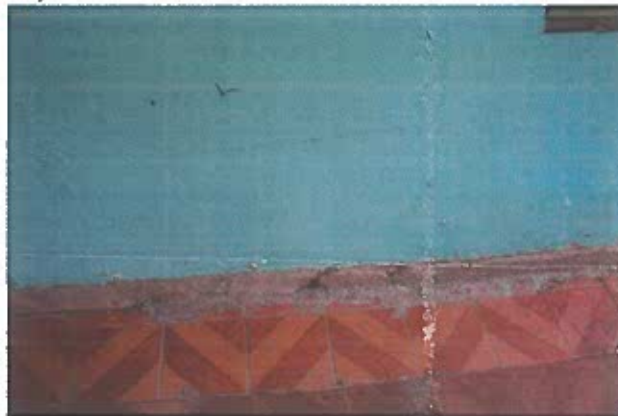
A casa de nº 40 também encontra-se na mesma situação (figura 9,10,11 e 12).

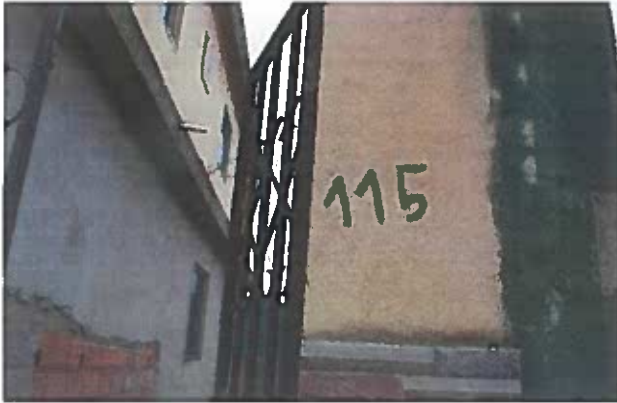
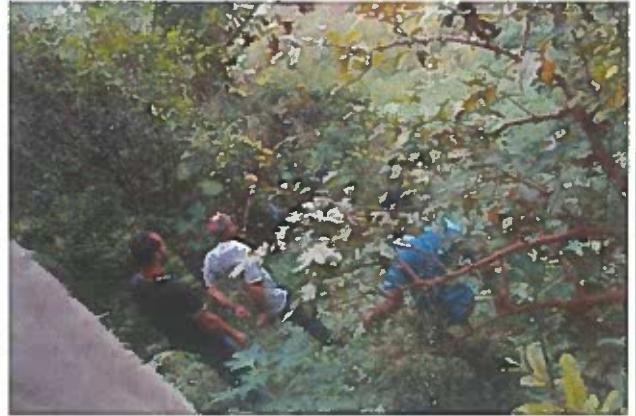
Na casa de nº 115, (figura 13 e 14) o morador já solicitou várias vezes para a prefeitura olhassem a situação de troca de manilhas e o próprio bueiro (figura 15) que o próprio morador (figura 16) teve que mexer para que não entupisse mais.
