RELATÓRIO DA VISITA TÉCNICA DA COMISSÃO DE VIAÇÃO, OBRAS PÚBLICAS, INDÚSTRIA, COMÉRCIO E MEIO AMBIENTE REALIZADA NA RUA BARROCA Nº150, BAIRRO SANTA RITA DE CÁSSIA DIA (05/04/2023).

Data: 05 de abril de 2023 (quarta-feira).

Endereço: Rua Barroca nº150, bairro Santa Rita de Cássia

Objetivo: Verificar erosão no asfalto próximo a CMEI

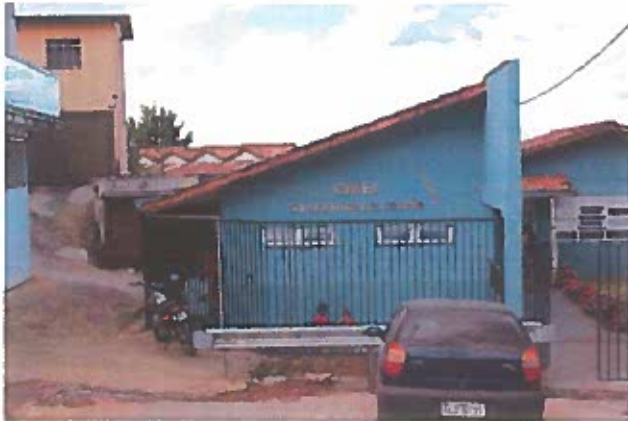
1)

O ponto de encontro da visita foi a CMEI Santa Rita de Cássia (fig. 1), na rua Barroca. A erosão no solo fica em frente à creche. O representante da Secretaria de Obras, Douglas Rímoli (fig. 2), explica que seria necessária uma escavação para retirar a pedra que está dentro do buraco (fig. 3 e 4), para que seja possível alcançar a galeria pluvial abaixo do solo.

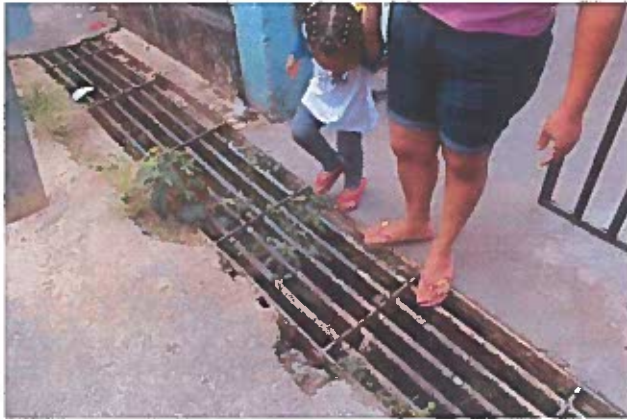
5)

Na entrada da CMEI, há uma boca de lobo ampla (fig. 5). O vereador Marcelo Macedo, presidente da Comissão de Obras, argumenta que o bueiro atrapalha a passagem das crianças e apresenta perigo para as mesmas. No lote vago ao lado da creche, foram apontados problemas como falta de limpeza, tubulações de esgoto aparente e solo irregular (fig. 6 a 8). Douglas explica que seria

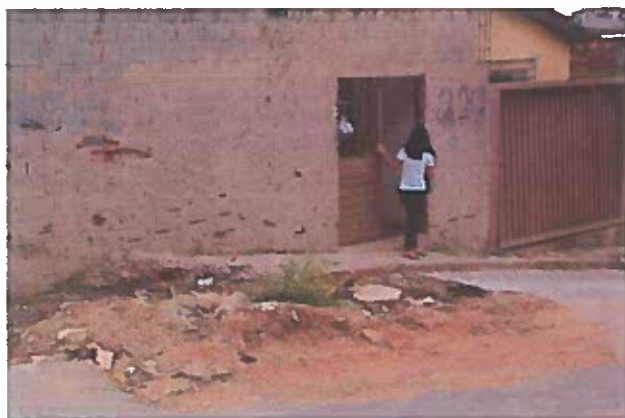
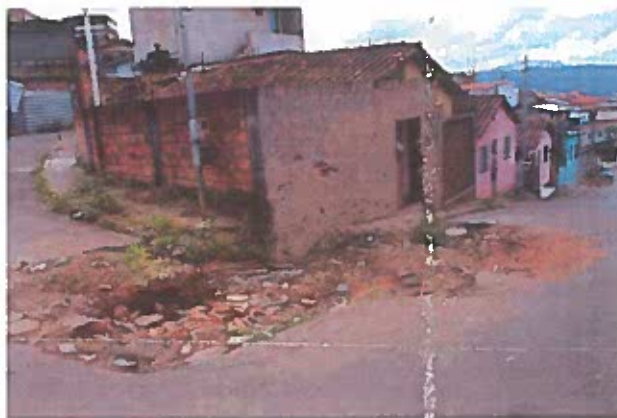
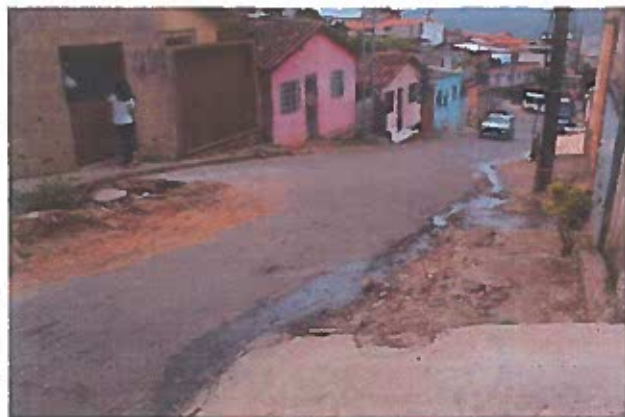
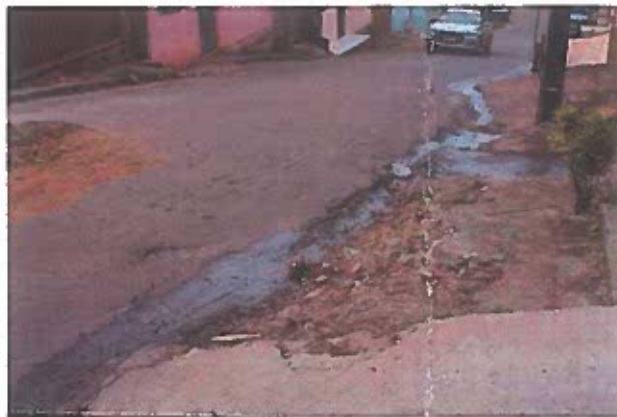
Além dos problemas apresentados inicialmente, foram encontrados buracos na continuação da rua Barroca, próximo à residência nº 290, dificultando o trânsito dos pedestres na rua (fig. 1 a 4).
