RELATÓRIO DA VISITA TÉCNICA NO VIADUTO DO DISTRITO DE PASSAGEM DE MARIANA, ATENDENDO AO REQUERIMENTO N.º 63/2023, DE AUTORIA DOS VEREADORES FERNANDO SAMPAIO, JOSÉ SALES E RONALDO BENTO

Data: 25/04/2023

Endereço: Viaduto da Rodovia dos Inconfidentes MG-129 sobre o Ribeirão do Carmo, em Passagem de Mariana.

RELATÓRIO FOTOGRÁFICO

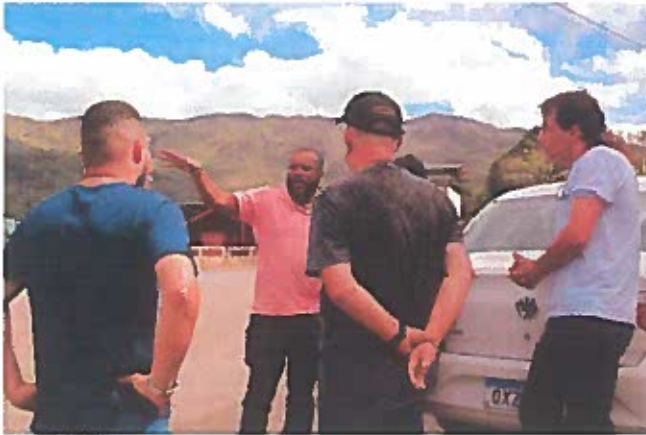
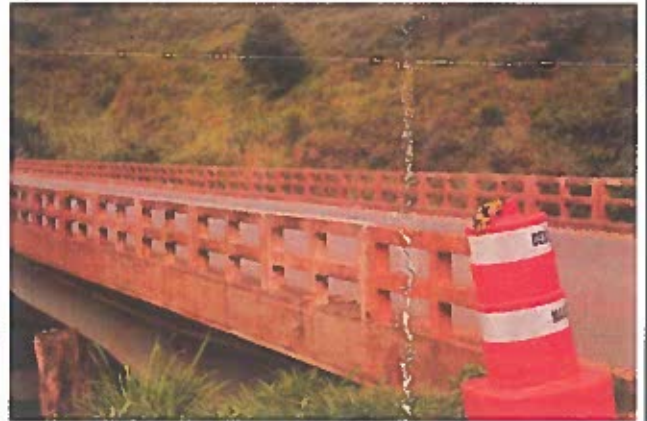
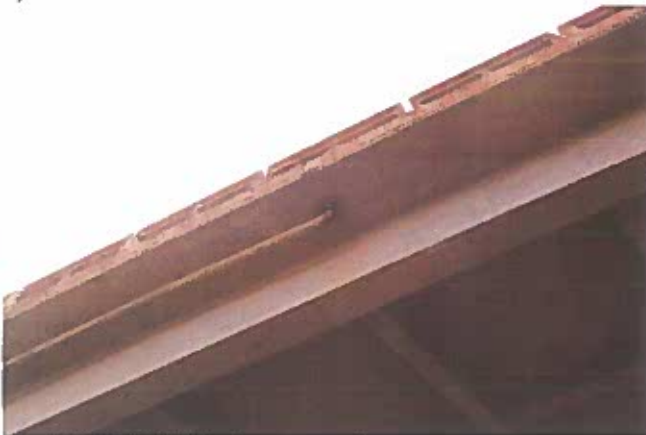
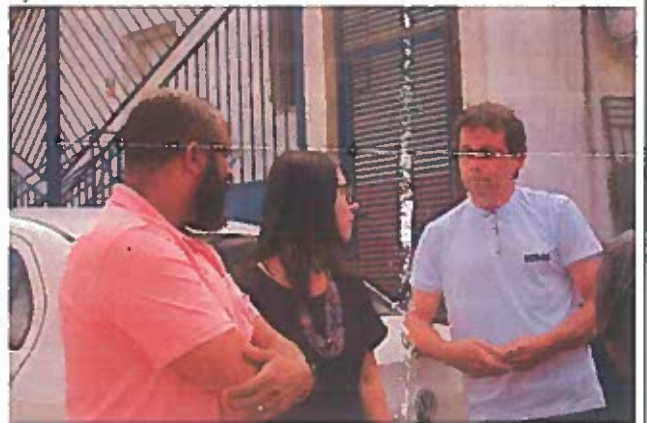
A visita realizada no viaduto de Passagem de Mariana teve como objetivo informar aos representantes da DER/MG que em período de chuvas o viaduto alaga e provoca acidentes. O vereador Ronaldo Bento, que esteve presente na visita, falou também sobre a tubulação do local que está obstruída. O representante da DER/MG Floriano José Ribeiro pediu um prazo de 15 dias para retornar ao local com um engenheiro para verificar a situação da tubulação.
