REQUERIMENTO Nº. 341/2023

SECRETARIA MUNICIPAL DE DEFESA SOCIAL
COORDENADORIA MUNICIPAL DE DEFESA CIVIL - COMDEC

Relatório de Vistoria Nº 43/2013

Solicitante: Adão José Quirino

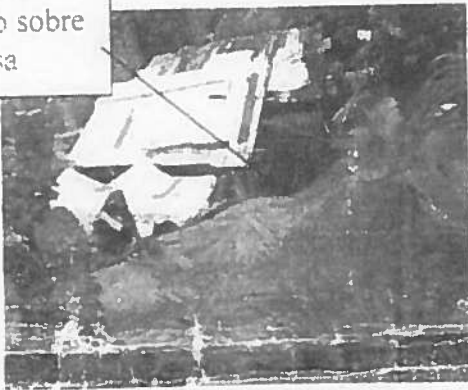
- Devido as fortes chuvas deste mês de janeiro o muro de contenção construindo pelo solicitante não suportou o acumulado de chuvas e desabou sobre parte da residência;
- O imóvel é baixo padrão construtivo (ausência de elementos estruturais como: cintas, pilares, vigas, vergas, etc.), e em precárias condições de conservação;
- Há riscos de novos desabamentos devido a precariedade da estrutura do muro e a vulnerabilidade do solo (filito) que se encontra muito saturado pelas chuvas. No local já houve desabamento e deslizamento;
- O solicitante foi orientado a deixar o local imediatamente com sua família.
- As instalações físicas do "imóvel" não se encontram em condições adequadas de habitabilidade podendo comprometer a segurança dos moradores, havendo necessidade de intervenções de reparos/reformas junto à estrutura do imóvel e do muro.

Vista do muro sobre a casa

Encaminhamos à Secretaria Municipal de Desenvolvimento Social e Cidadania em caráter de urgência para conhecimento e providências cabíveis e sugerimos:

- Avaliação socioeconômica e viabilidade de inclusão da família em programas que promovam melhorias das condições de habitação.

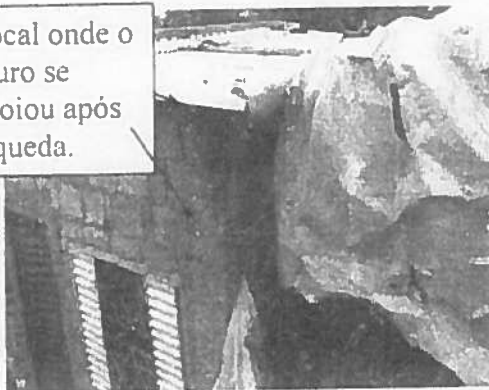
Local onde o muro se apoiou após a queda.

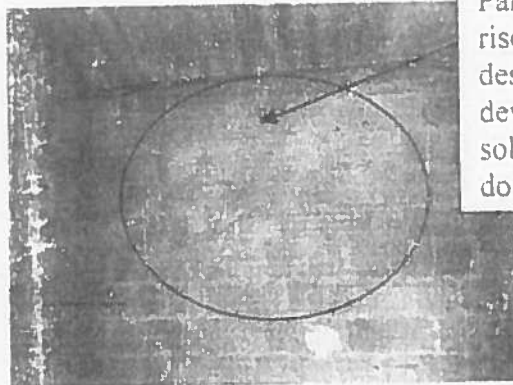
Parede com risco de desabar devido ao sobrepeso do muro.
