## RELATÓRIO DA VISITA TÉCNICA REALIZADA ATENDENDO AO REQUERIMENTO N°316/2023 DE AUTORIA DO VEREADOR PEDRO ULISSES COIMBRA VIEIRA.

**Data:** 15/09/2023

**Endereço:** Rua Zenaide Braga, N°271 - Bairro Santana

## RELATÓRIO FOTOGRÁFICO

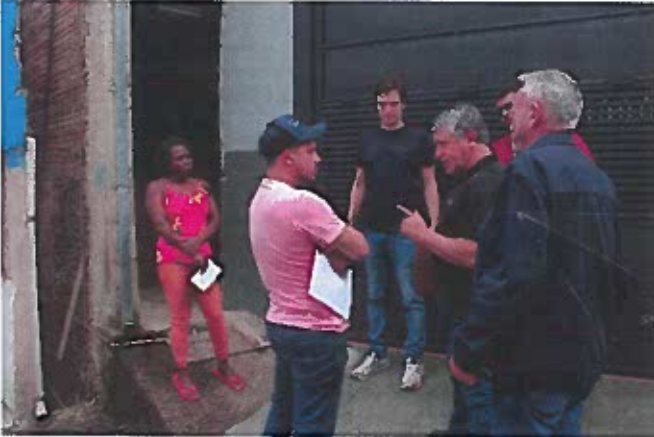
1)

O ponto de encontro da Visita Técnica, na Rua Zenaide Braga, Bairro Santana, Mariana - MG, foi próximo à residência da moradora Sra. Alessandra Aparecida do Carmo (imagem 1), uma das afetadas pelo vazamento na galeria pluvial que passa no fundo de sua casa. No local, os técnicos da Prefeitura Municipal que já estavam a par do problema explicaram para os presentes as possíveis causas e soluções para resolver a questão.

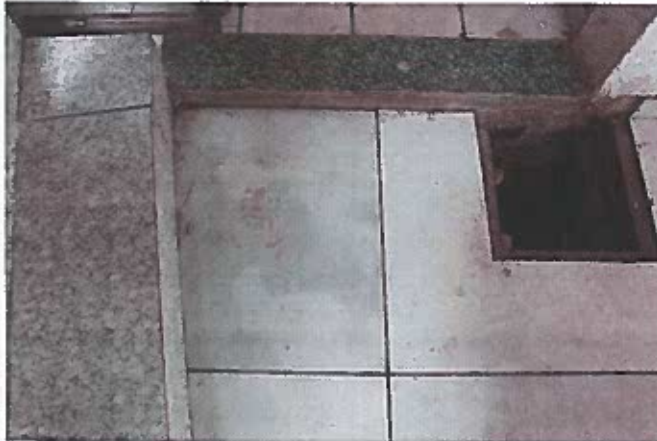
No interior da residência da Sra. Alessandra foi possível ver a infiltração causada pelo vazamento, que ocasionou no desprendimento de alguns dos azulejos (imagem 5)

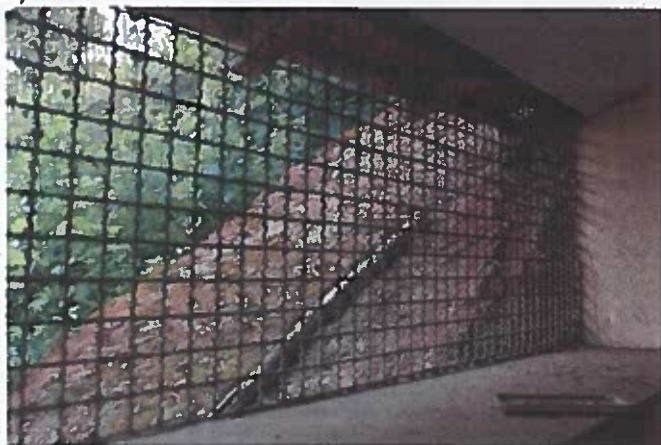
9)

A galeria é utilizada para escoamento de água da chuva, e passa no fundo da residência da Sra. Alessandra (imagem 9), causando danos na estrutura do imóvel. Segundo ela, a galeria era aberta, mas foi coberta pelos moradores devido ao mau cheiro (imagens 10 e 11).
