RELATÓRIO DA VISITA TÉCNICA REALIZADA NA RUA CEREJEIRA NO BAIRRO ROSÁRIO, ATENDENDO AO REQUERIMENTO Nº 395/2023 DE AUTORIA DO VEREADOR JOSÉ SALES DE SOUZA, REALIZADA NO DIA QUATRO DE JANEIRO DE DOIS MIL E VINTE E QUATRO (04/01/2024).

RELATÓRIO FOTOGRÁFICO

Visita Técnica - Rua Cerejeira, Rosário, Mariana-MG

Relatório Fotográfico da Visita Técnica na Rua Cerejeira

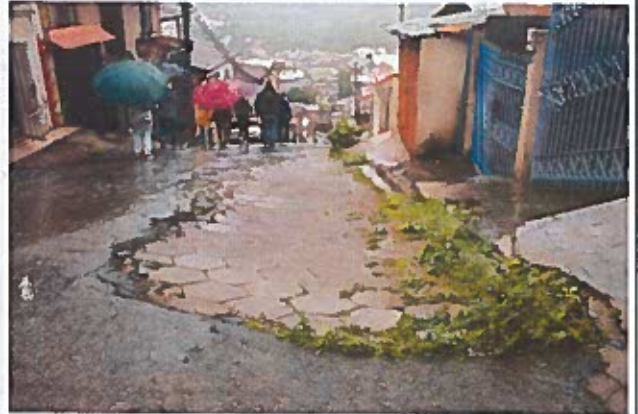
02)

A visita técnica teve início no ponto mais alto da Rua Cerejeira, onde o morador Sr. Antonio Araujo Gomes mostrou aos presentes a situação do calçamento da rua, após manutenções nas redes subterrâneas realizadas pelo Serviço Autônomo de Rede e Esgoto (SAAE) de Mariana (imagens 02, 03 e 04).

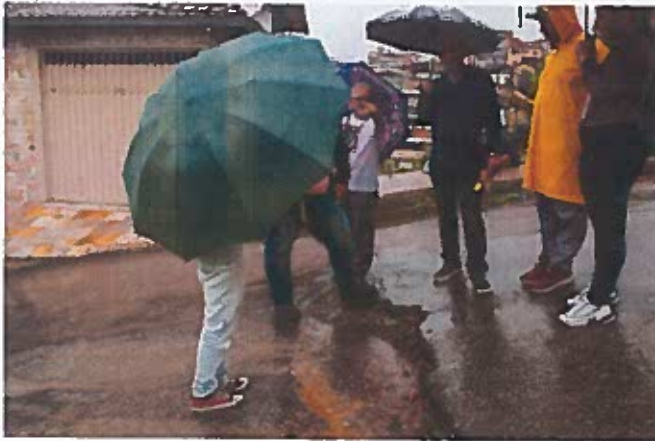
05)

Na rua Rua Imbúia, que confronta com a Rua Cerejeira, foi possível observar em toda a sua extensão um trecho do asfalto que foi aberto pela autarquia para reparos na rede e não foi fechado. Em dias de chuva um pequeno curso de água desce pela abertura (imagens 05, 06, 07 e 08)

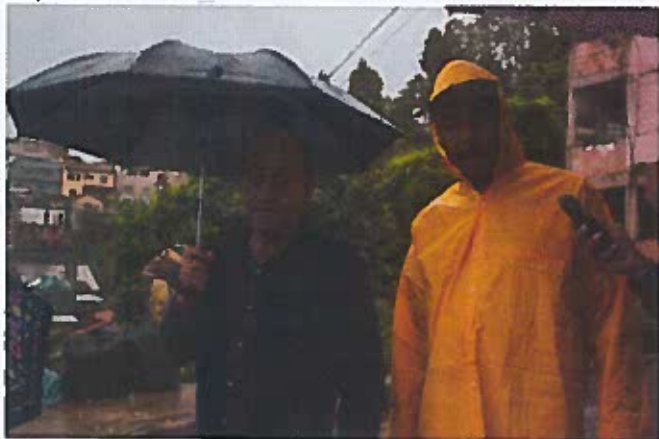
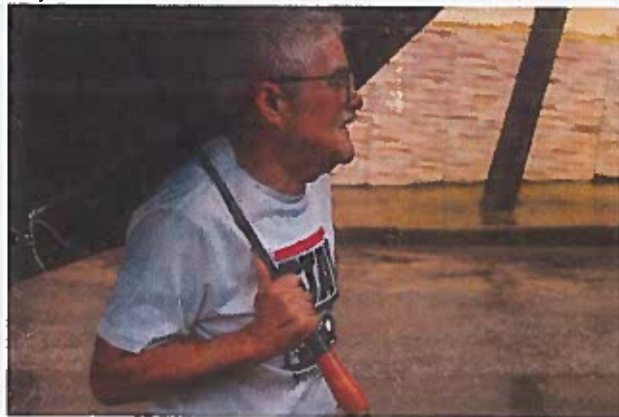
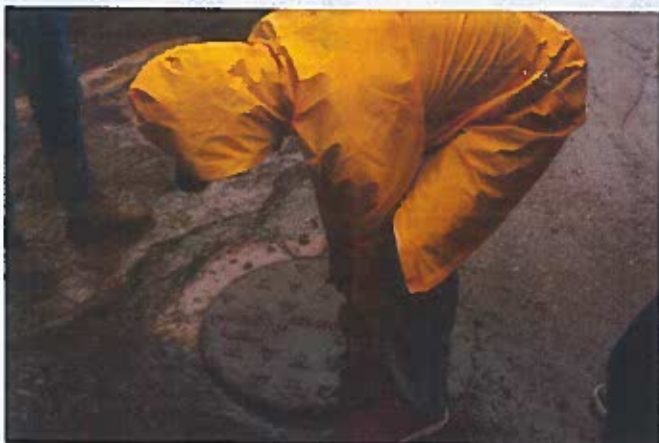
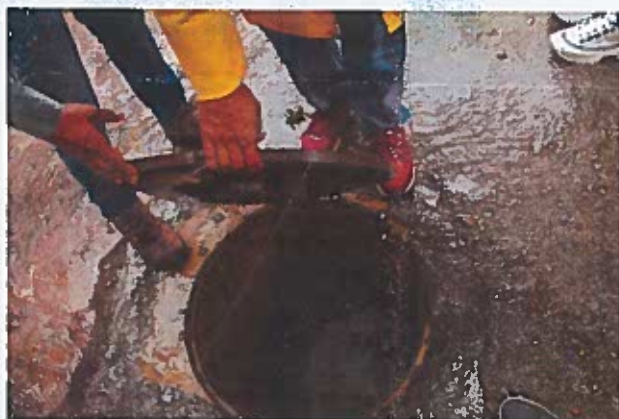
Quanto ao mau cheiro que retorna para a casa dos moradores pela rede de esgoto, no decorrer da visita o Sr. Antonio chamou alguns moradores para perguntar a situação que se encontravam as suas residências. Por ser dia de chuva, ocasião que segundo os moradores o mau cheiro é mais forte, todos os vizinhos abordados relataram o mesmo problema. Na caixa de esgoto do ponto mais baixo da rua foi possível notar que águas pluviais estão sendo despejadas na rede de esgoto, o que pode estar causando os problemas relatados pelos moradores.
