### Requerimento Nº137/2016

MUNICIPIO DE MARIANA  
SECRETARIA MUNICIPAL DE DEFESA SOCIAL  
COORDENADORIA MUNICIPAL DE DEFESA CIVIL - COMDEC

Relatório Nº 96/2016

End.: Rua Abel Pascoal nº 146 Distrito: Monsenhor Horta

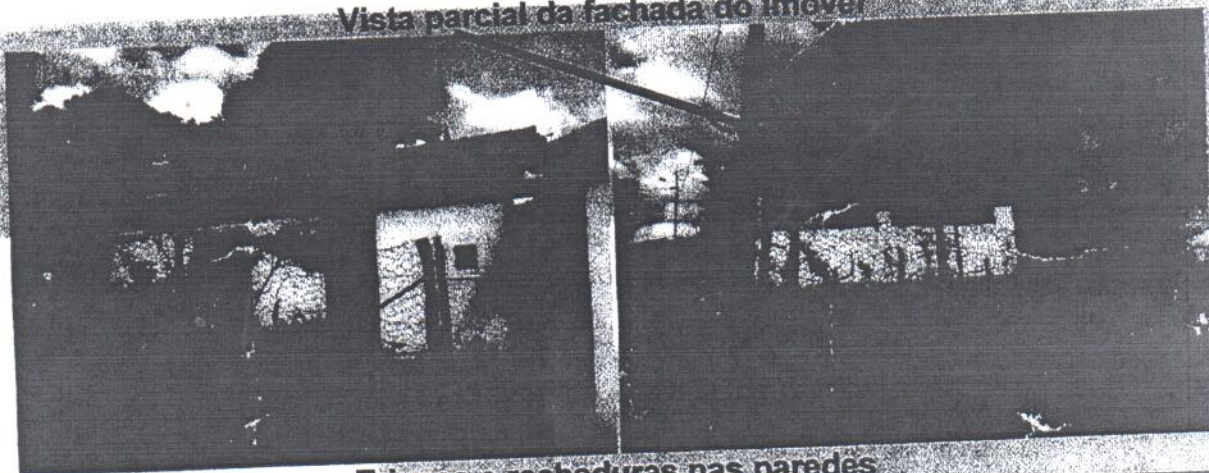
**REGISTRO FOTOGRÁFICO**  
**Vista parcial da fachada do imóvel**

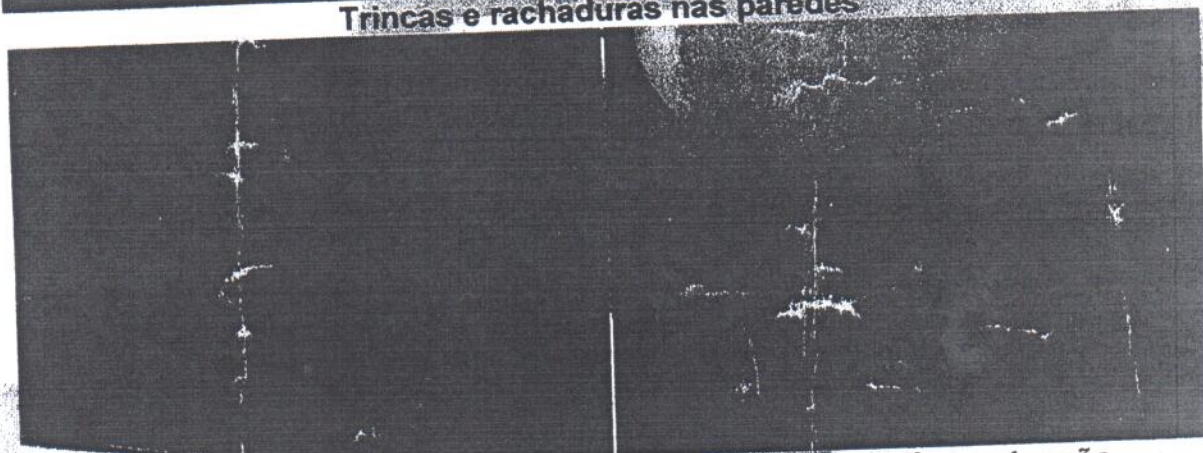
- Trata-se de imóvel que apresenta trincas, rachaduras e sinais de abatimento do solo;
- Foi observado que o talude abaixo do imóvel possui um muro de contenção, o mesmo apresenta rachaduras;
- Segundo a proprietária o problema está evoluindo, pois as trincas aumentam com o passar do tempo;
- A moradora foi orientada quanto ao risco, a monitorar a evolução do problema e a tomar medidas necessárias para a solução do problema.

**Trincas e rachaduras nas paredes**

- Uma avaliação socioeconômica da família para viabilidade de inclusão da mesma em programas que promovam melhorias em sua condição habitacional.

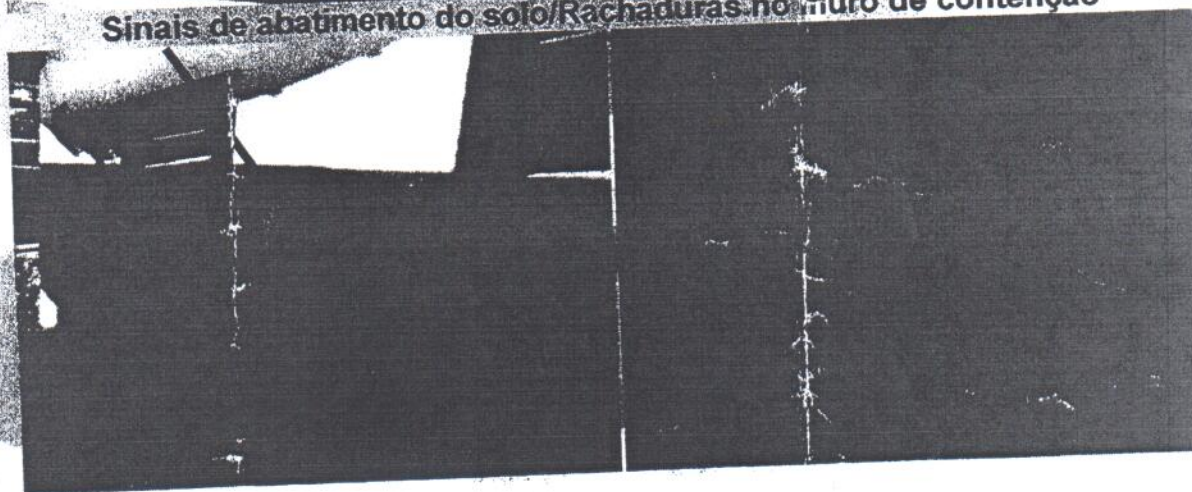
**Sinais de abatimento do solo/Rachaduras no muro de contenção**
