Requerimento nº 101 /2017

**Relatório Nº 133/2016**

**Local: Quadra Poliesportiva**

| Assunto | Relatório Técnico de Vistoria | | |

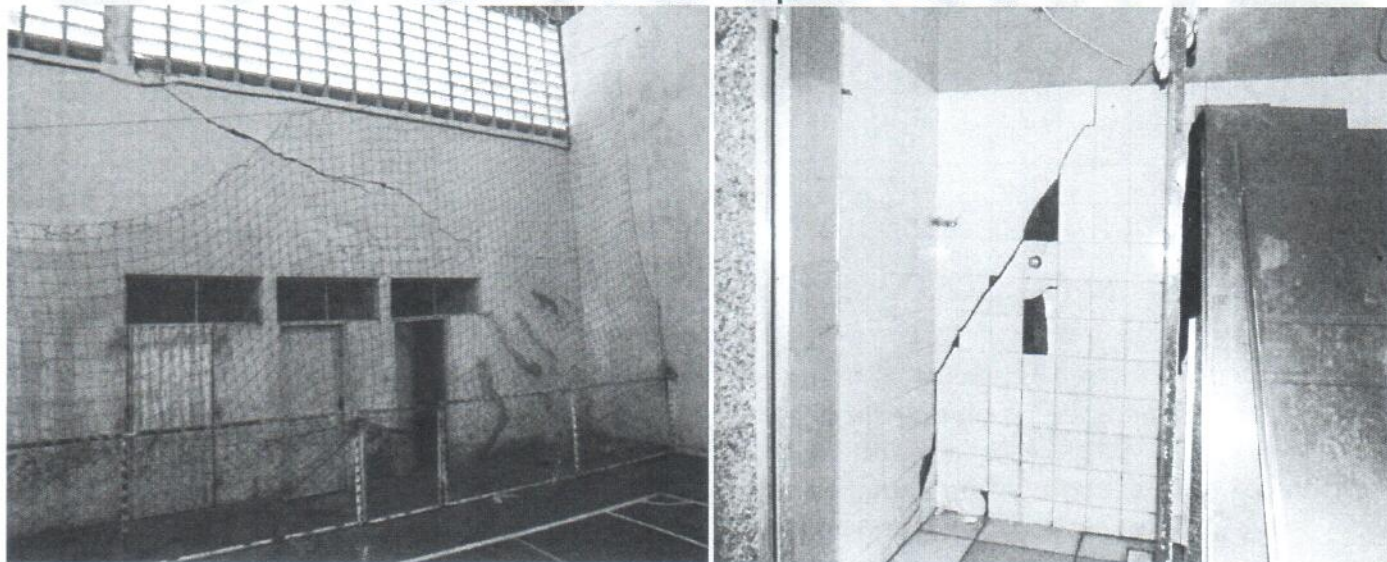
- Tratam-se rachaduras inclinadas do lado esquerdo localizadas no interior da quadra e no vestiário;
- Foram observados abatimento e trincas no piso (cerâmica) do vestiário visitante;
- Não foi possível diagnosticar com precisão a origem das mesmas, mas segundo informações de moradores, o terreno de construção da quadra era brejo;
- As trincas inclinadas podem indicar sintomas de recalque, sendo assim solicitamos um parecer técnico de um engenheiro de estruturas, a fim de resguardar a integridade física dos frequentadores do local.

**Rachaduras interior da quadra e vestiário**

- Uma avaliação técnica no local para possíveis intervenções.

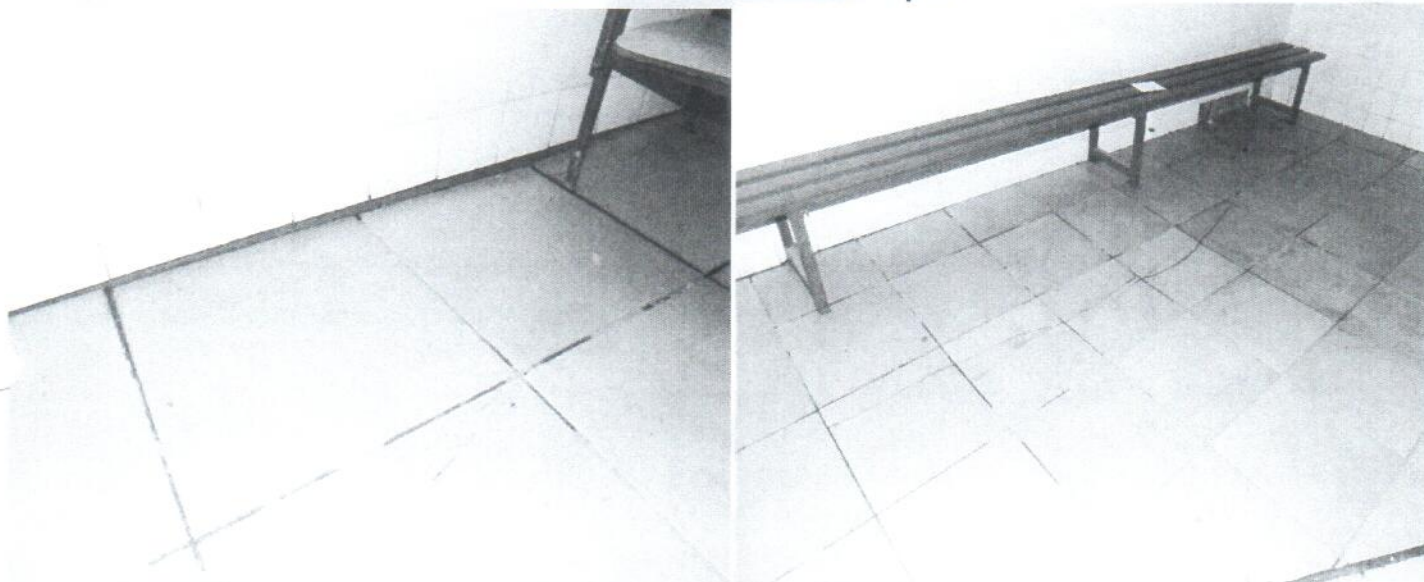
**Abatimento e trincas no piso**

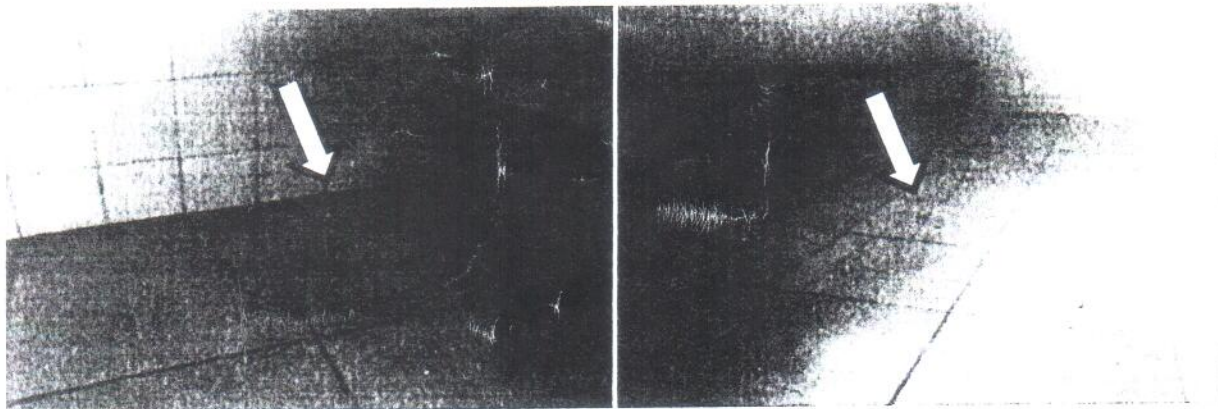
Abatimento do piso

Foi observada a incidência de trincas e rachaduras, tanto longitudinais quanto diagonais, bem como de abatimento do piso, nas instalações do ginásio e dos vestiários.

Pelas características das patologias, é possível que se trate de recalque diferencial, o que pode ser entendido como uma condição desfavorável do solo do local onde foi executada a obra ou mesmo insuficiência de infraestrutura (fundação).

Pode-se pensar na possibilidade de que seja feito o reforço dos elementos estruturais deste equipamento, se houver o entendimento de ser esta a melhor alternativa.

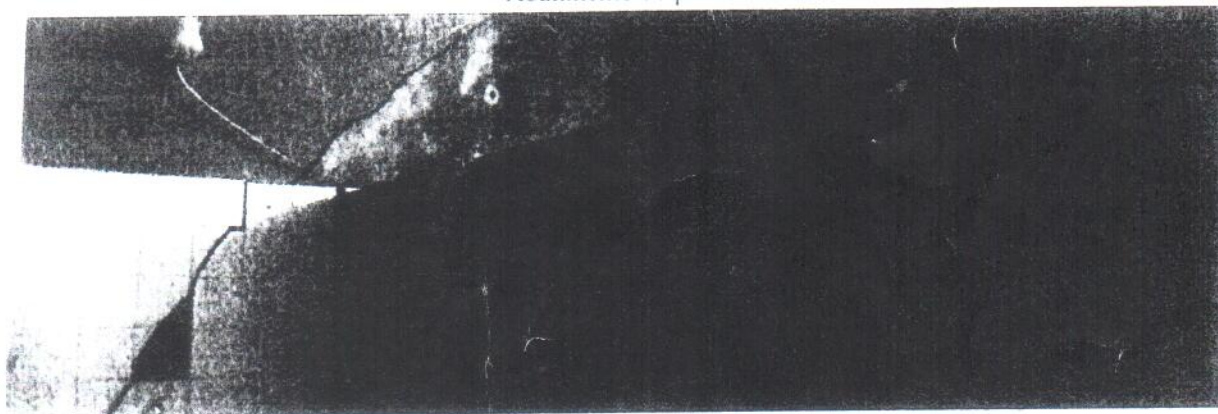
Rachaduras diagonais na alvenaria e no revestimento

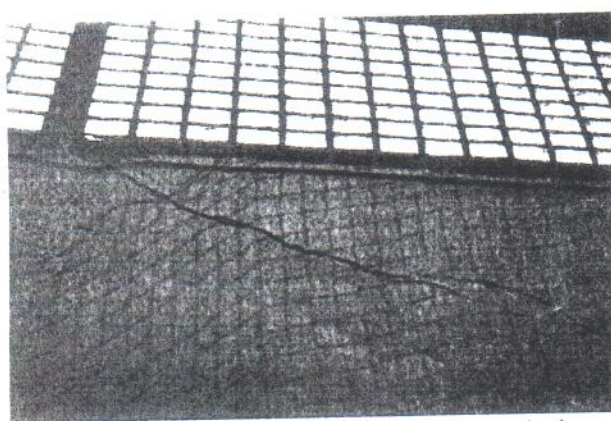
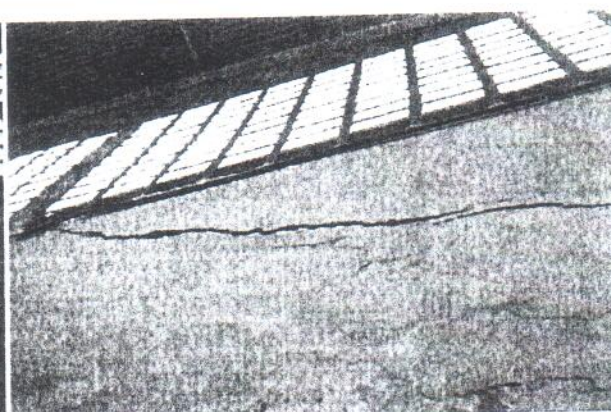
Rachaduras na alvenaria

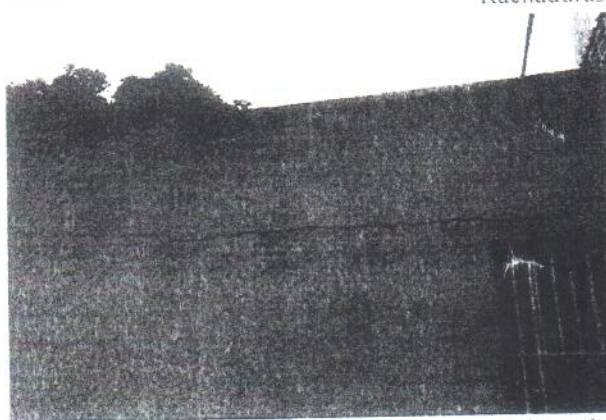
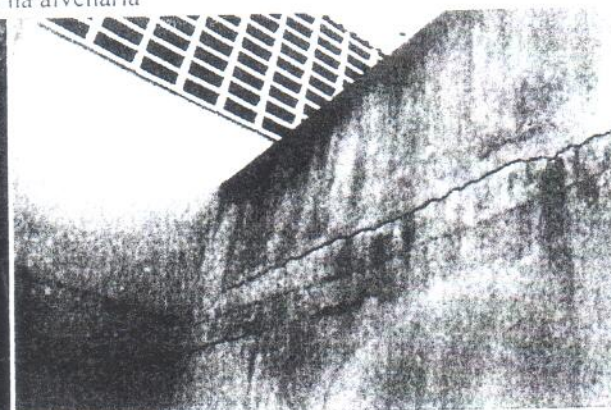
Trincas longitudinais
