**VISITA TÉCNICA AO CAMPO DE FUTEBOL DO BAIRRO CABANAS, ESCOLA MUNICIPAL MONSENHOR JOSÉ COTA E CENTRO DE EDUCAÇÃO MUNICIPAL PADRE AVELAR - CEMPA**

**Elaboração:** Comissão de Viação, Obras Públicas, Agricultura, Indústria, Comércio e Meio Ambiente da Câmara Municipal de Mariana.

**Objetivo:** Visita às obras acima mencionadas que também foram contempladas pelo Projeto de Lei 28/2017, que autorizou o Município de Mariana a contratar com o Banco de Desenvolvimento de Minas Gerais S/A – BDMG, Operações de Crédito com outorga de garantias, no valor de R\$ 15.000.000,00 (quinze milhões de reais);

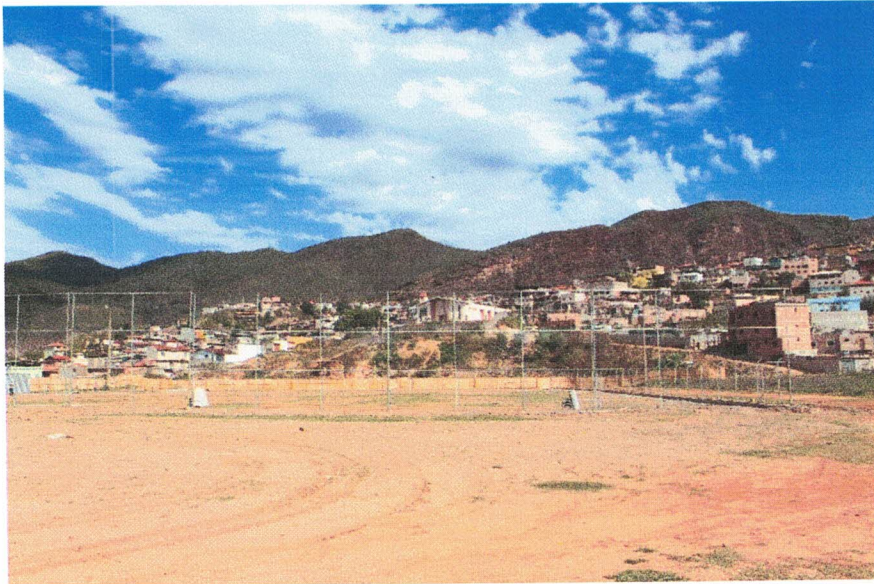
Visita realizada em 04/09/2018

**Reforço do alambrado:** Foi detectado pela Associação de Moradores o aparecimento de trincas na base do alambrado após o uso de uma máquina para construção de canaletas. Após perceberem que realmente houve um erro estrutural, a Engenheira Márcia solicitou a realização de aditivo no contrato para fazer reforços a cada 6 metros objetivando garantir a segurança estrutural do alambrado.

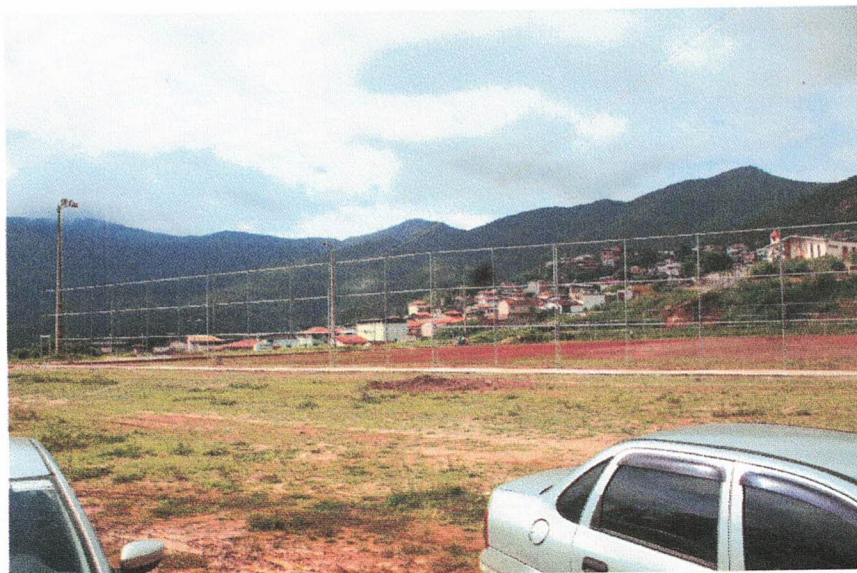
Visita realizada em 05/04/2019

**Drenagem:** realização de drenagem externa com ligação das caixas de captação no entorno do campo, mais precisamente atrás das traves devido ao grande acúmulo de água. Houve a necessidade de aterrar o campo e terraplanagem para correção de problemas de infiltração. Serão colocadas camadas de brita e posteriormente, instalação da grama sintética.

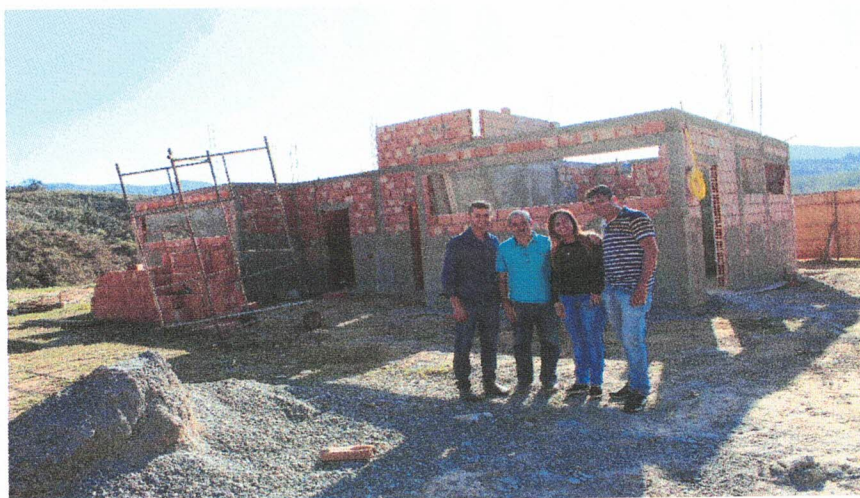
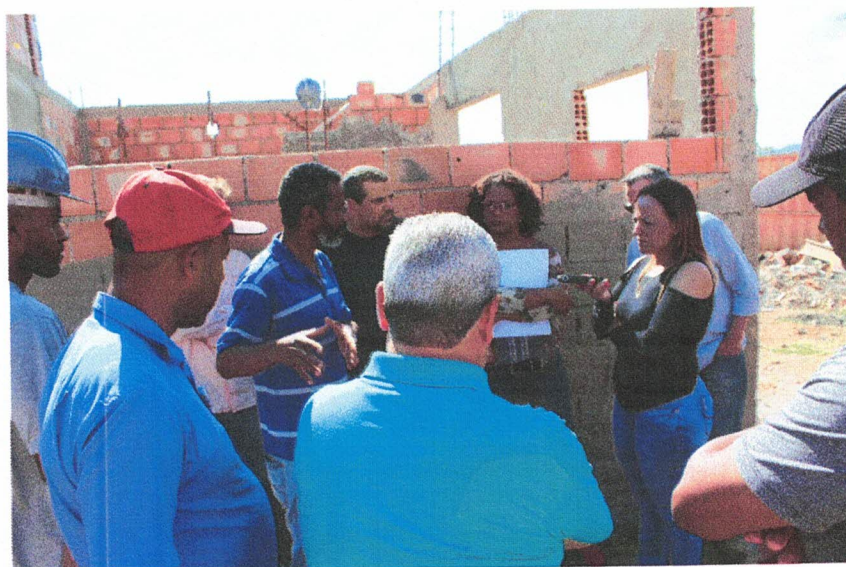
Visita realizada em 04/09/2018

**Mudança de local do vestiário:** atendendo à solicitação dos vereadores membros da Comissão de Obras, das Associações e dos Times de Futebol o vestiário foi transferido para outro local, havendo a necessidade da realização de aditivo pois a nova área escolhida tratava-se de aterro e a houve a necessidade um reforço estrutural para construção do vestiário pois a fundação necessária não era compatível com a prevista na planilha.

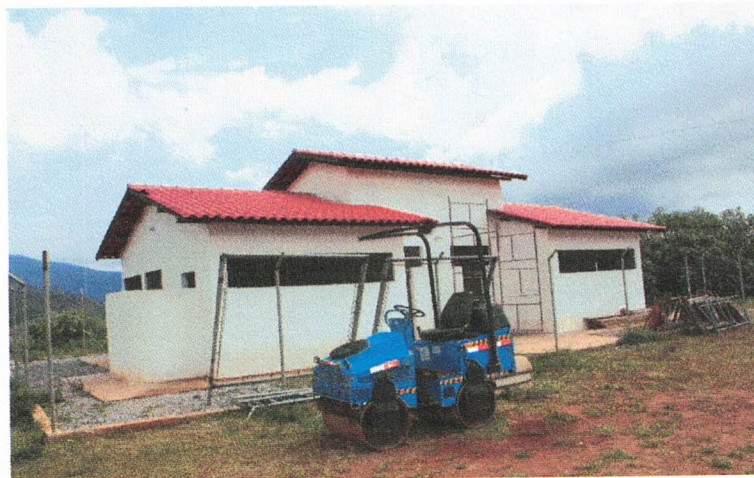
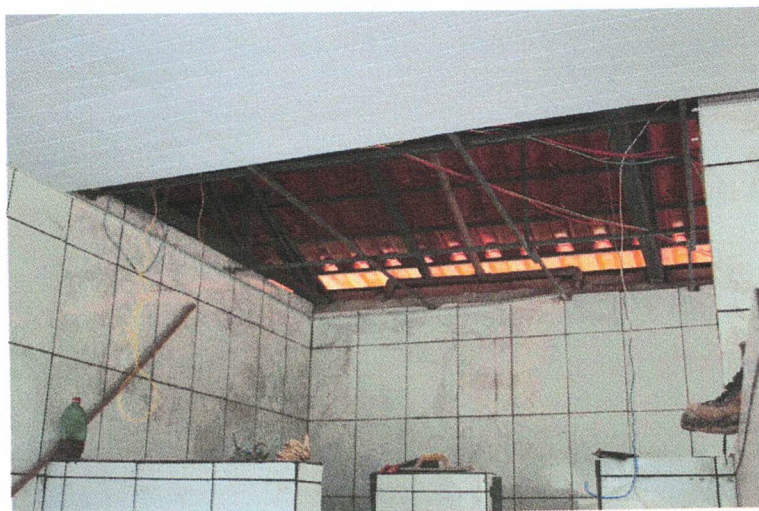
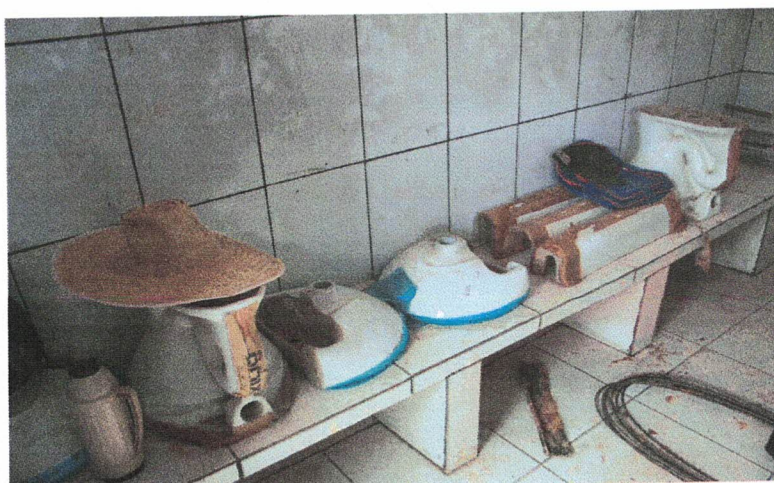
Visita realizada em 05/04/2019

- Devido ao questionamento do Vereador Deyvson Ribeiro sobre a falta de qualidade dos acabamentos realizados nos dois vestiários e a resposta do Sr. Darlan, Mestre de Obras da Empresa STI, que tentou justificar que trata-se de obra popular, a Vereadora Daniely Alves solicitou que diante da função fiscalizadora que é conferida ao Vereadores, que a Comissão de Obras formalize uma orientação à Secretaria Municipal de Obras que nenhum pagamento seja efetuado à Empresa executora da obra até que seja prestado um serviço de qualidade. A engenheira Márcia informou que já notificou a Empresa STI por duas vezes e que aguarda a presença do responsável técnico e que o mesmo não tem acompanhado a execução da obra.

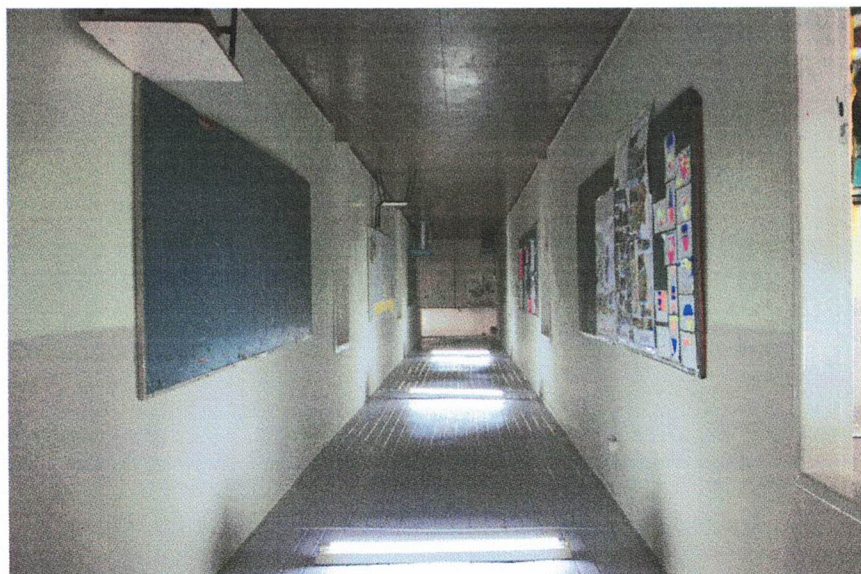
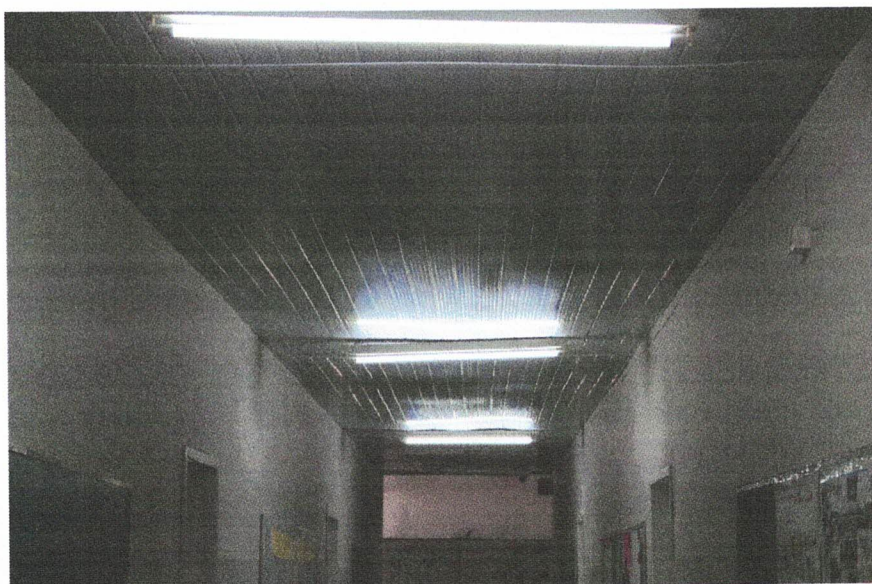
## BLOCO 1 DE SALAS DE AULAS

**No bloco 1 de salas de aulas**, a estrutura metálica foi totalmente trocada pela estrutura da madeira, conforme projeto elaborado pela Empresa CONE. A estrutura metálica foi recolhida pelo Sr. Pereira, feito relatório de aproveitamento e encaminhada juntamente com as telhas para o almoxarifado municipal.

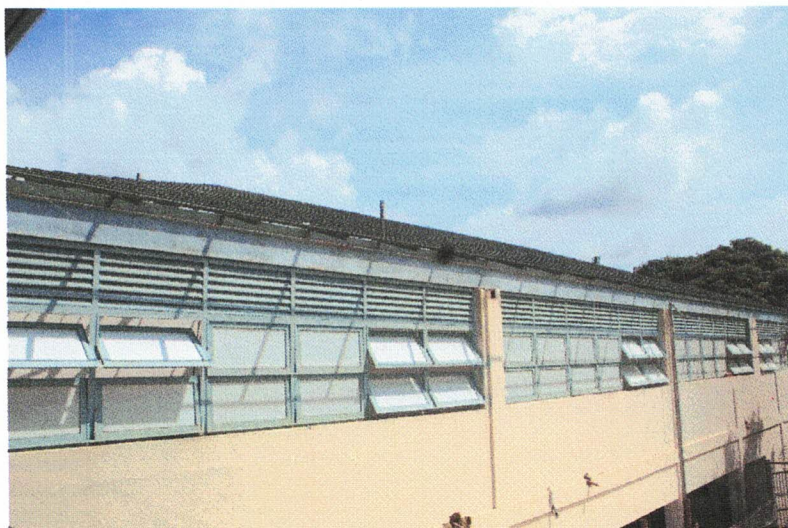
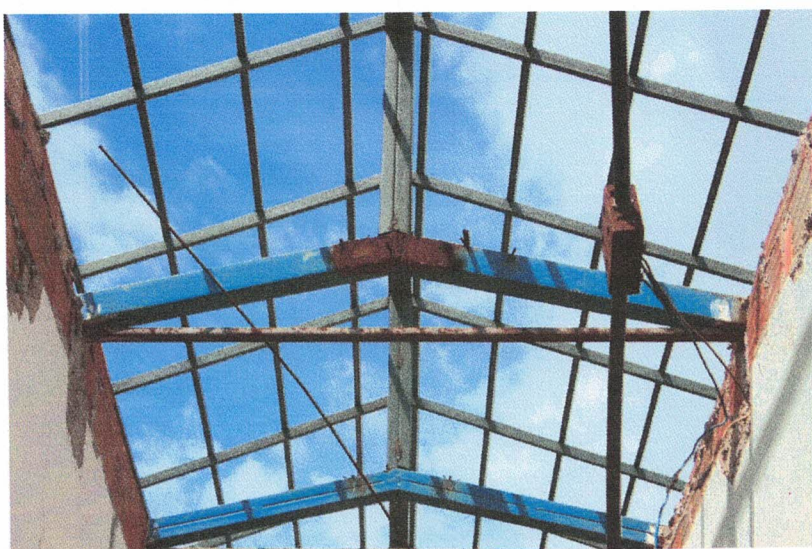
## BLOCO 2 DE SALAS DE AULA

**No bloco 2 de salas de aulas**, quando as telhas foram retiradas, pode-se perceber que não seria viável a troca do telhado por estrutura de madeira pois toda estrutura metálica principal estava boa, decidindo então manter a estrutura metálica. Essa informação causou estranheza aos vereadores presentes, pois na reunião de Comissão foi informado pelo Secretário Municipal de Obras, Sr. Fábio Vieira, que as estruturas teriam sido trocadas por madeira. Sra. Camila tentou justificar a divergência entre o falado pelo Secretário e o que foi visto no bloco 2, durante a visita técnica, dizendo que o Sr. Fábio havia perdido o “fio da meada” diante de tantos questionamentos feitos pelo vereador Deyvson.

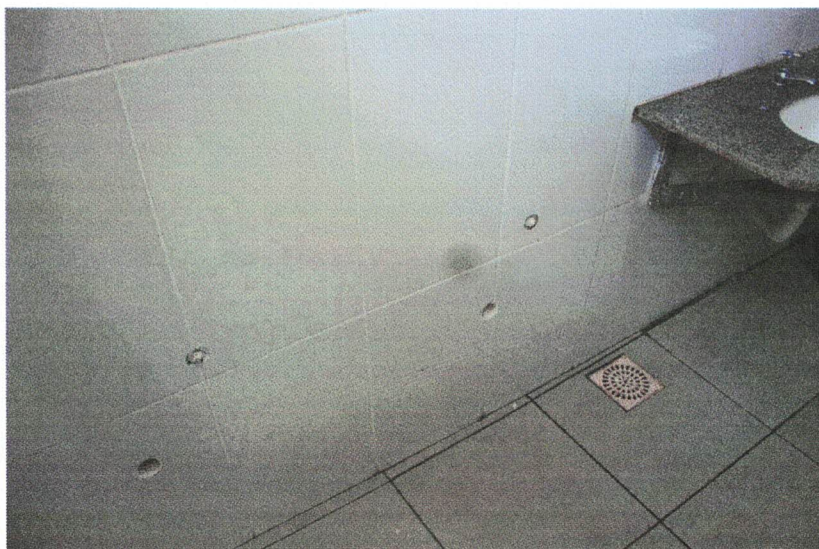
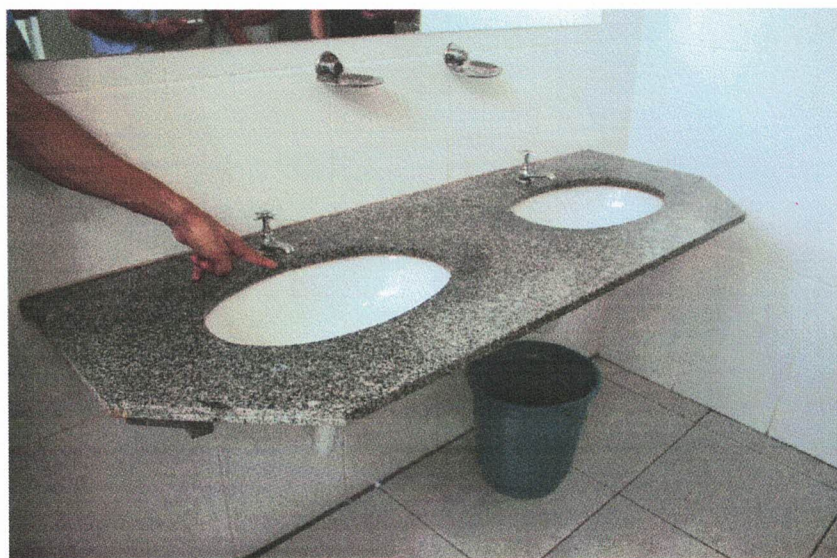
BANHEIROS

Os banheiros foram reformados, sendo trocados os pisos, revestimento de parede, pias, bancadas, sanitários, descargas e lustre.

- As torneiras instaladas não são próprias para as novas bancadas, pois são muito curtas e dificultam a abertura e fechamento, além da água retornar pela bancada e escorrer para o chão, dificultando a manutenção da limpeza do banheiro. Mesmo com a justificativa da Sra. Camila que a escolha foi visando economia para o Município, foi sugerido pela Comissão a troca das torneiras e a colocação de soleiras nas laterais da pia.
