INDICAÇÃO N.º 69 /2011

O Vereador que esta subscreve requer que, após tramitação regimental, seja encaminhada ao Exmo. Sr. Prefeito Municipal Interino a seguinte Indicação: **Reforma da Igreja Nossa Senhora das Mercês.**

RELATÓRIO DE VISTORIA

Imóvel: Igreja de N. SR^a. das Mercês

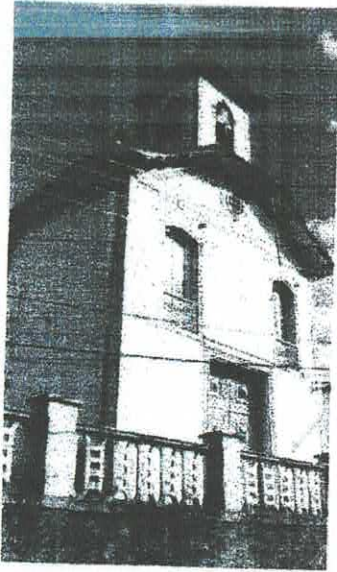
Vista geral da edificação e seu adro elevado. Seu sistema construtivo é tradicional em estrutura de madeira. Observamos a degradação dos revestimentos e da pintura geral. Setores recompostos do reboco não foram pintados.

- A proposta de tratamento para as lesões deve passar pela recomposição das bases dos esteios, substituição de barrotes degradados do piso de tábuas, execução de nova instalação elétrica e pintura geral à base de cal ou tinta mineral.

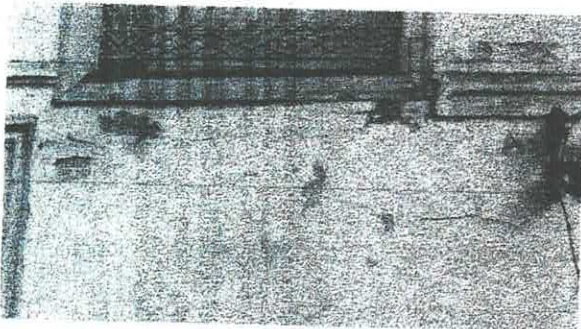
A estrutura de madeira da edificação está muito comprometida pela presença de umidade nas bases dos esteios. Esta degradação estrutural tem origem na umidade do solo e nos respingos de água de chuva na parte baixa dos elementos estruturais e de vedação.

O diagnóstico desta patologia é bastante evidente. Mesmo setores já tratados voltaram a apresentar degradação, como é o caso da estrutura da fachada principal.

Vista em detalhe da degradação na fachada principal, com esmagamento da parede causada pela perda da funcionalidade da base do esteio no setor.

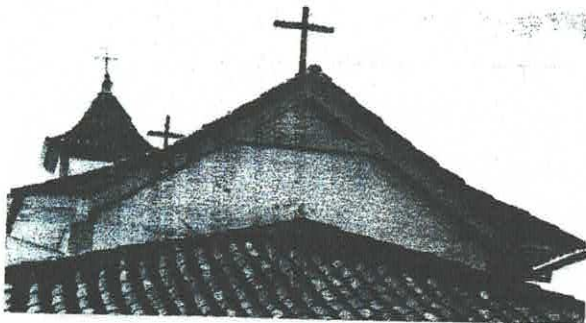
Vista da parte posterior da cobertura da edificação. Observamos danos no revestimento e pintura na empena da parede de fundos da capela-Mor.

- Toda a cobertura deverá ser revisada, assim como as instalações elétricas e luminotécnicas, prevenindo assim a ocorrência de abatimentos ou acidentes.

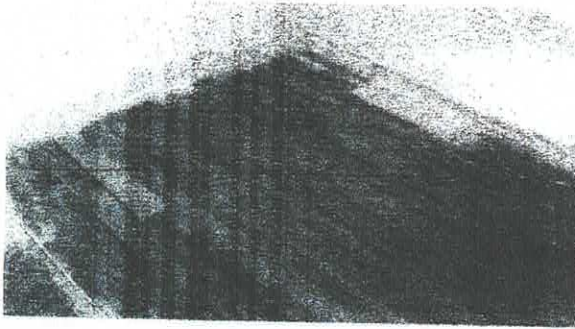
O maior comprometimento para o piso da igreja é o abatimento do piso em madeira, tipo tábuas corridas, no setor do batistério, ou seja, à esquerda da entrada principal do templo. Neste setor o piso perdeu a sua sustentação, com a degradação por umidade do barroamento nas proximidades da parede lateral.

Detalhe do abatimento do piso no setor do batistério causado pela degradação da estrutura de sustentação em barrotes.

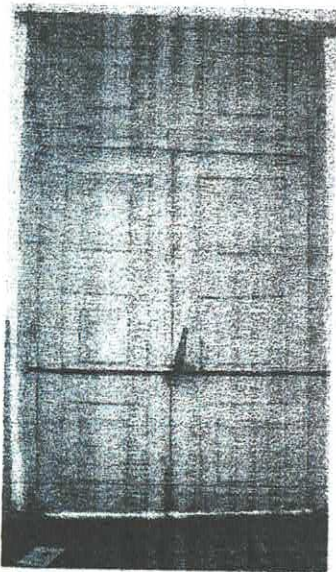
A porta de acesso principal ao templo encontra-se um pouco desnivelada e comprometida pela ação da umidade. No sentido de impedir a continuidade da sua desarticulação, foram instaladas na parte interna das suas folhas algumas *fitas* metálicas, que funcionam como amarração de todas as peças que compõem cada uma destas folhas da porta.

Detalhe da parte posterior da porta de acesso principal da Igreja. Observamos o reforço em fitas metálicas fixadas ao longo de sua altura, contendo os esforços impostos pela desarticulação da sua estrutura.

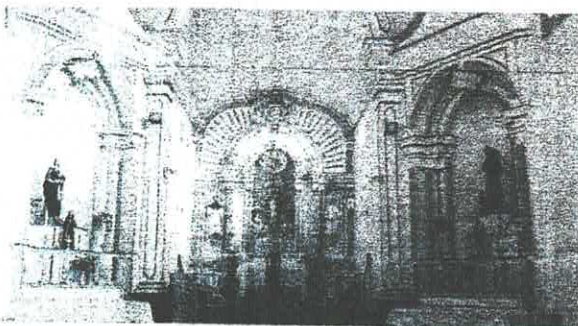
Vista geral dos retábulos no interior da Igreja. Observamos a boa qualidade da talha e a unidade estilística. Recomendamos tratamento indicado por restaurador artístico especializado.
