RELATÓRIO DA VISITA TÉCNICA REALIZADA NA RUA DA BANQUETA, ATENDENDO AO REQUERIMENTO Nº 141/2022 DE AUTORIA DO VEREADOR MARCELO MACEDO

Data: 15 de setembro de 2022 (quinta-feira).

Endereço: Rua da Banqueta.

Visita Técnica na Rua da Banqueta

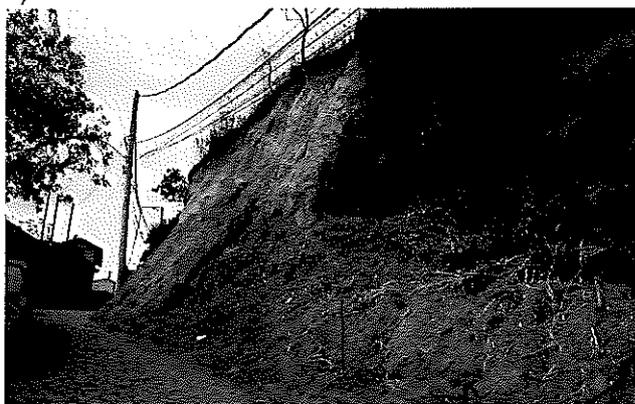
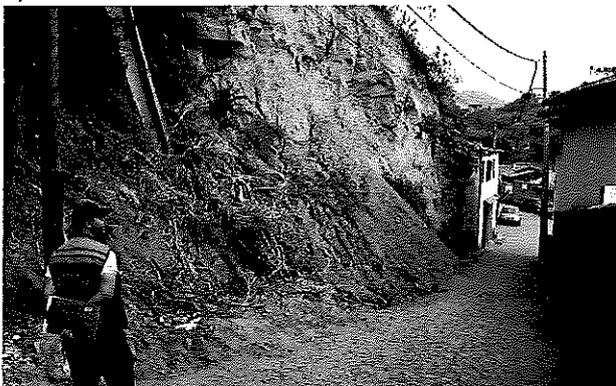
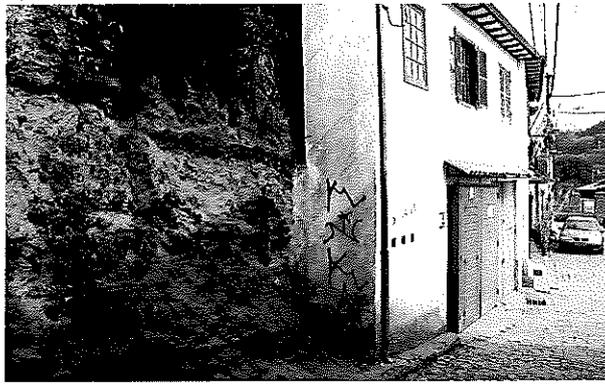
A rua apresenta riscos de desmoronamentos, por esse motivo necessita de obras de contenção de encostas, com a função de proteger as pessoas e as edificações no local.

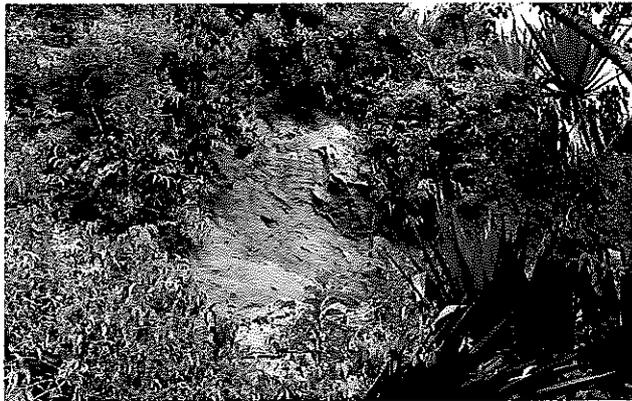
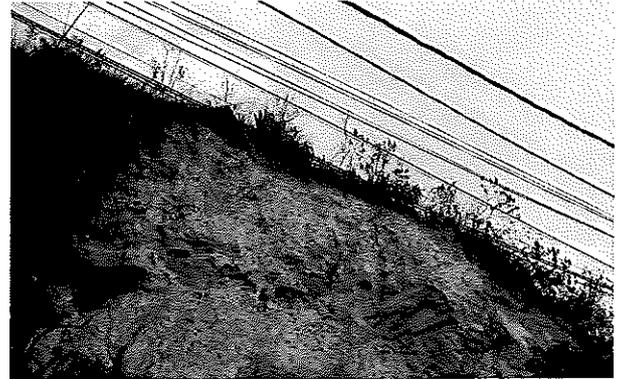
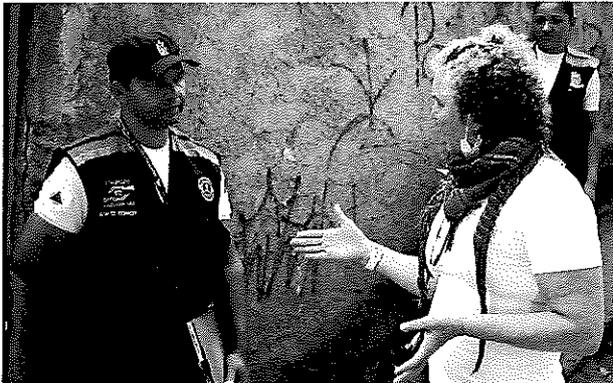
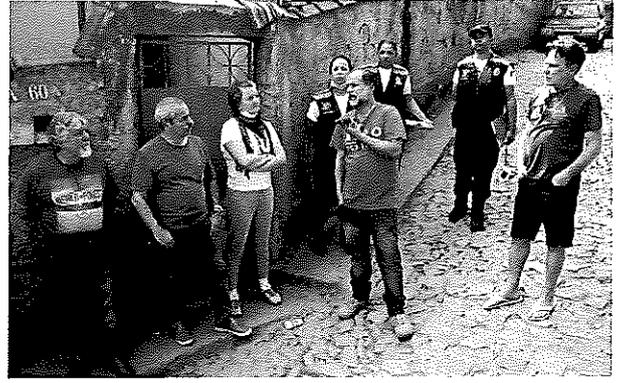
A rua apresenta riscos de desmoronamentos, por esse motivo necessita de obras de contenção de encostas, com a função de proteger as pessoas e as edificações no local.

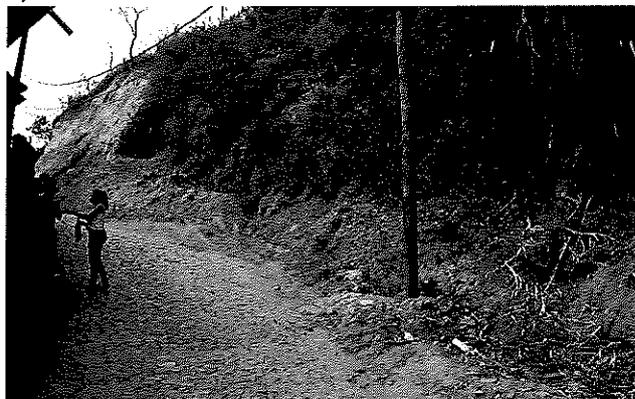
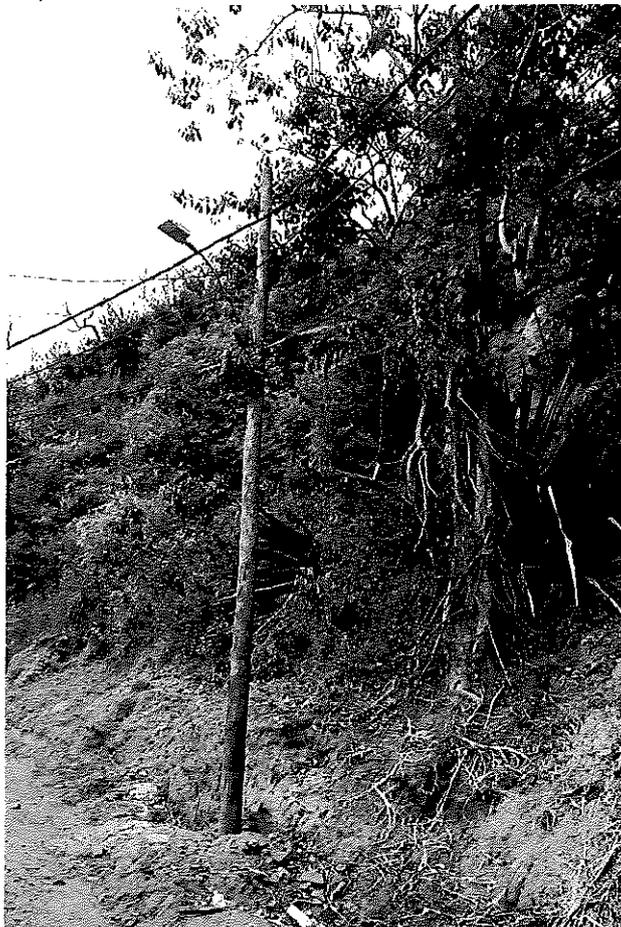
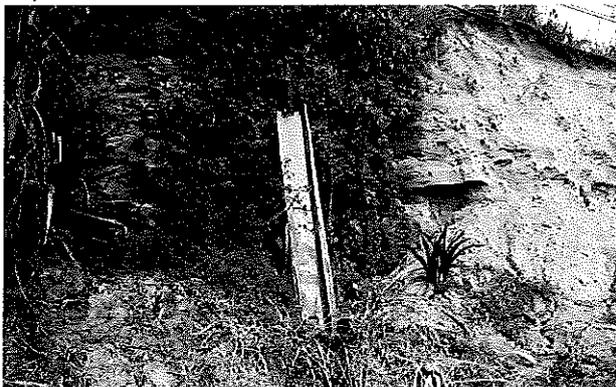
A rua apresenta riscos de desmoronamentos, por esse motivo necessita de obras de contenção de encostas, com a função de proteger as pessoas e as edificações no local.

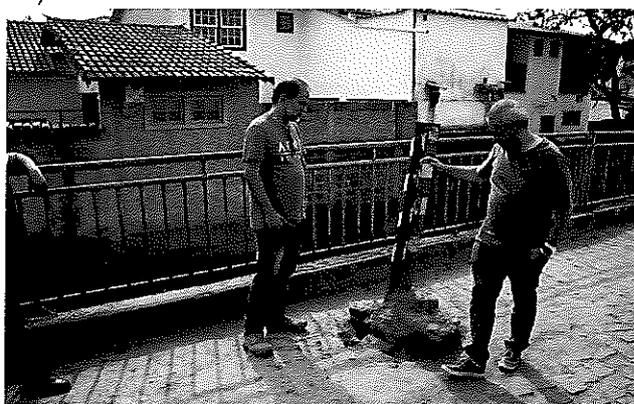
13)

Barra de contenção de veículos solta na rua (fig: 13), guarda corpo danificado e trincas (fig: 14,15 e 16).

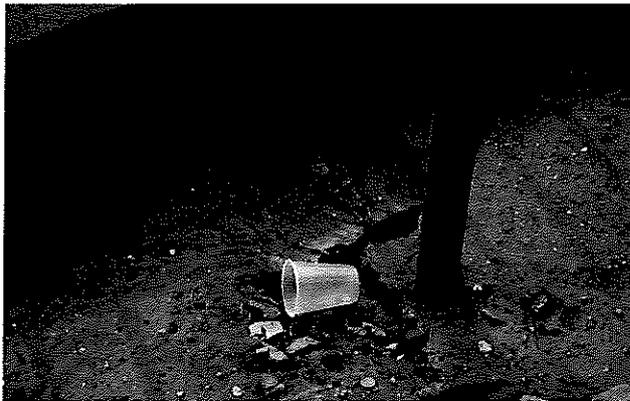
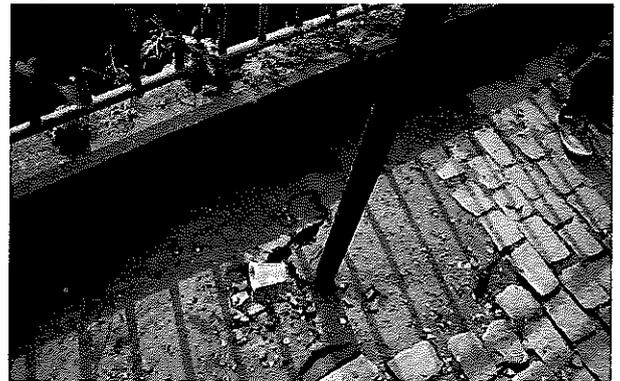
Rua danificada (fig: 17 e 18), esgoto a céu aberto (fig: 19) e bueiros entupidos (fig:20).
