RELATÓRIO DA VISITA TÉCNICA REALIZADA PELA CÂMARA MUNICIPAL DE MARIANA NA RUA HÉLVIO MOREIRA MORAES.

Data: 8 de fevereiro de 2023 (quarta-feira).

Endereço: Rua Hέλvio Moreira Moraes, n.º 99, Bairro Vila do Carmo.

RELATÓRIO FOTOGRÁFICO

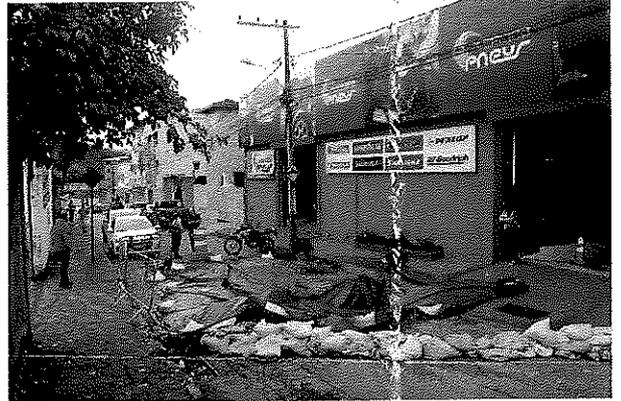
2)

Fernando Sampaio inicia a visita cumprimentando todos presentes (fig:1). A segunda imagem mostra a cratera que está se abrindo na rua, ela foi coberta para evitar mais deslizamentos que podem ser provocados pela chuva (fig:2). O proprietário da Pneus Mariana pede urgência nas obras devido ao prejuízo sofrido pelo seu estabelecimento (fig:3). O sr Leonardo afirma que a obra será executada o mais rápido possível (fig:4).

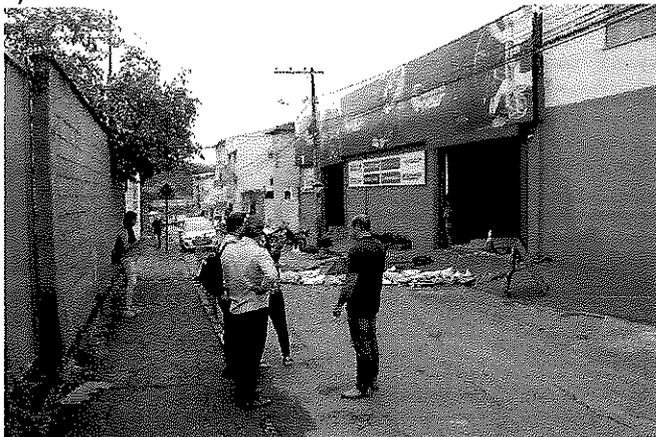
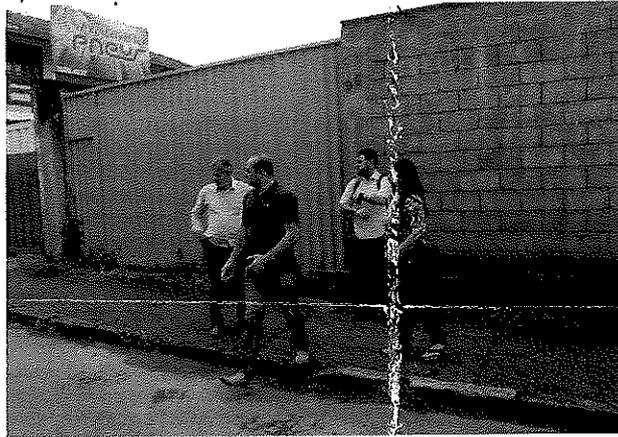
O vereador Zezinho Salete pediu urgência ao Secretário de Obras, pois com o período de chuva a situação poderia se agravar (fig:5-6). O Secretário de Obras afirmou que começaria o processo de drenagem da água e faria um rodízio com os funcionários para trabalharem no final de semana (fig:7-8).

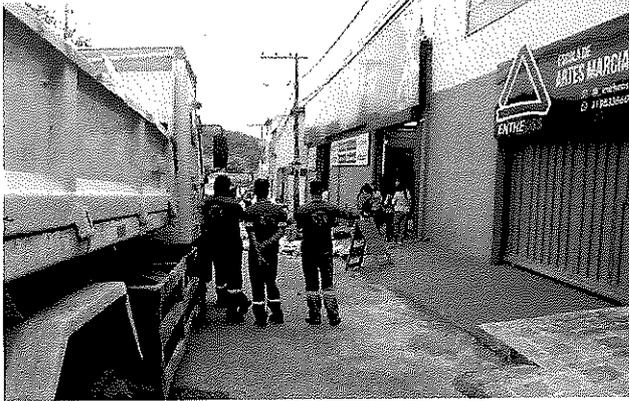
9)

Os funcionários da construtora 3T aguardam o fim da visita técnica para iniciarem a obra no local (fig:9) As obras se iniciam e segundo o Secretário de Obras, nos passos iniciais são drenar a água, e posicionar as escoras na cratera. O secretário disse que acompanharia a obra pessoalmente.

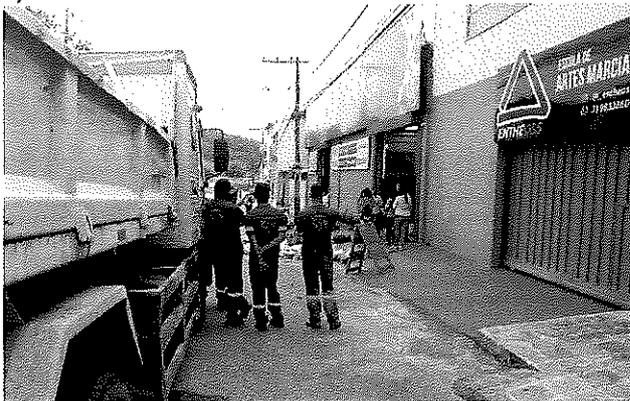
9)

Os funcionários da construtora 3T aguardam o fim da visita técnica para iniciarem a obra no local (fig:9) As obras se iniciam e segundo o Secretário de Obras, nos passos iniciais são drenar a água, e posicionar as escoras na cratera. O secretário disse que acompanharia a obra pessoalmente.
