RELATÓRIO DA VISITA TÉCNICA DA COMISSÃO DE VIAÇÃO, OBRAS PÚBLICAS, INDÚSTRIA, COMÉRCIO E MEIO AMBIENTE AO DISTRITO DE MONSENHOR HORTA, DA CÂMARA MUNICIPAL DE MARIANA.

Data: 15 de fevereiro de 2023 (quarta-feira).

RELATÓRIO FOTOGRÁFICO

Visita Técnica ao antigo distrito de Monsenhor Horta

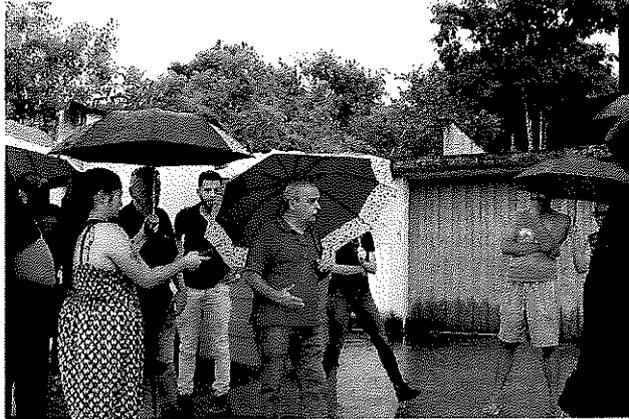
1)

O encontro se iniciou na rua em frente à academia ao ar livre "Dona Dorinha" (fig: 1). A rua recebe a passagem de diversos caminhões de empresas, além do trânsito local. Por isso, ela se encontra com muitos buracos, e estarem cheios de lama, devido às chuvas, além de inundar as casas em frente (fig: 2). O acúmulo de água acontece por causa da vazão de água liberada diretamente no córrego ao lado da rua, que transborda (fig: 3). Moradores da região contaram sobre os problemas sofridos, propuseram alternativas de solução e questionaram os responsáveis sobre o tempo para resolverem a situação (fig: 4).

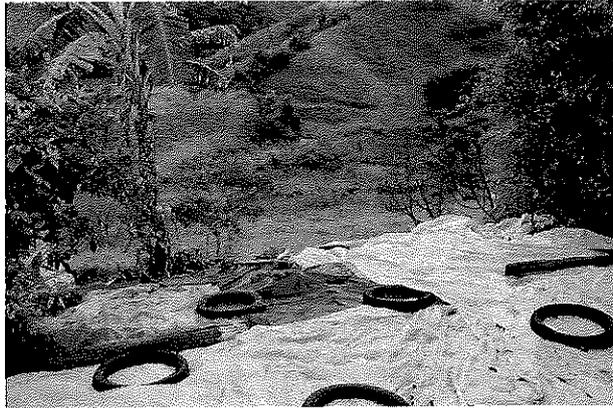
5)

O segundo ponto visitado foi a rua da Ilha (fig: 2), que se encontra totalmente inacessível para veículos e pedestres, por causa de uma canaleta que produz uma grande vazão de água (fig: 4). Devido às erosões sofridas (fig: 3) na rua, o terreno acima está desabando e quase atingindo a casa de um morador (fig: 1).

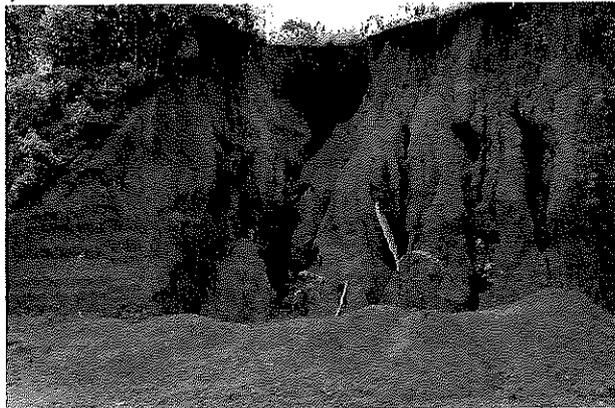
9)

O último local visitado durante o encontro foi o terreno abaixo da Capela de Nosso Senhor dos Passos (fig: 11), que se encontra com grande erosão por causa das fortes chuvas (fig: 9). O morador do local relatou os problemas sofridos devido ao acúmulo de terra (fig: 12). O vereador Marcelo Macedo solicitou uma reunião com os representantes das empresas e da Secretaria de Obras, para buscar soluções eficientes para os moradores do distrito (fig: 10).
