RELATÓRIO DA VISITA TÉCNICA ÀS ESTRADAS VICINAIS DE MONSENHOR HORTA.

Data: 15 de março de 2023 (quarta-feira).

Endereço: Distrito de Monsenhor Horta.

RELATÓRIO FOTOGRÁFICO

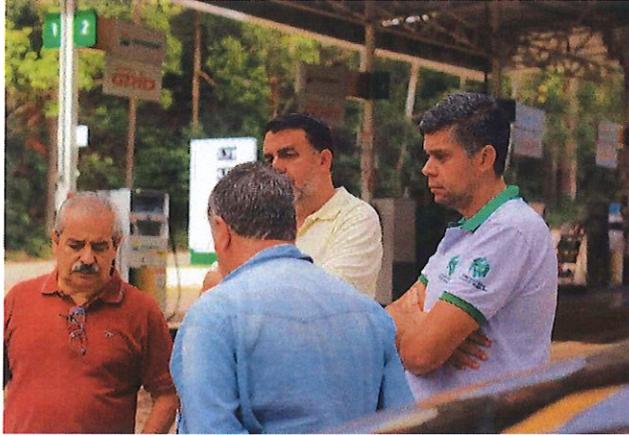
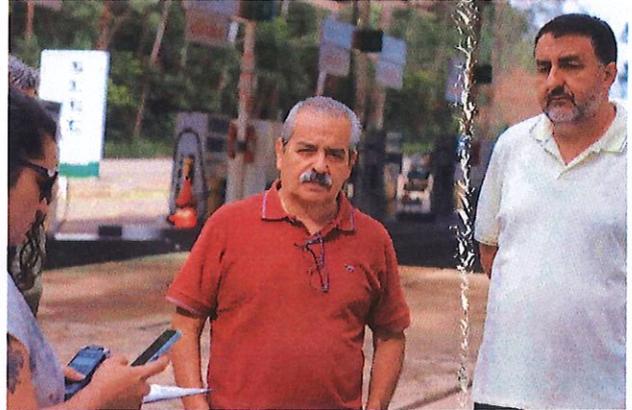
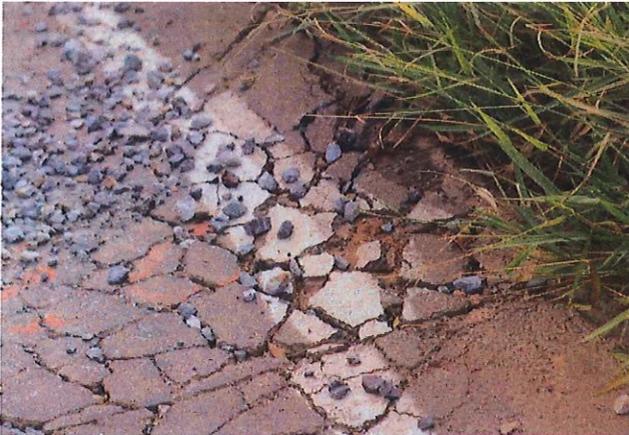
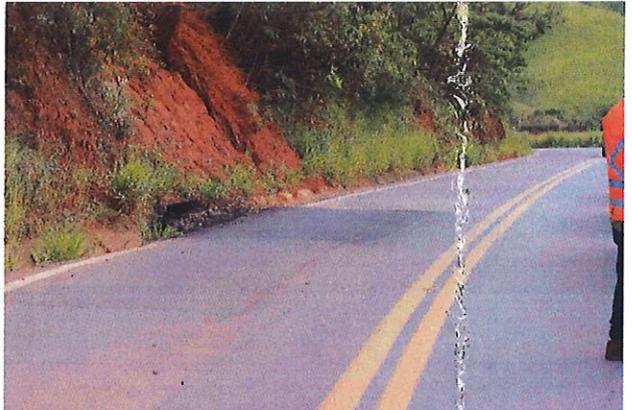
Os participantes se reuniram no distrito de Monsenhor Horta para dar início à visita. O vereador Marcelo Macedo questionou as condições da estrada.

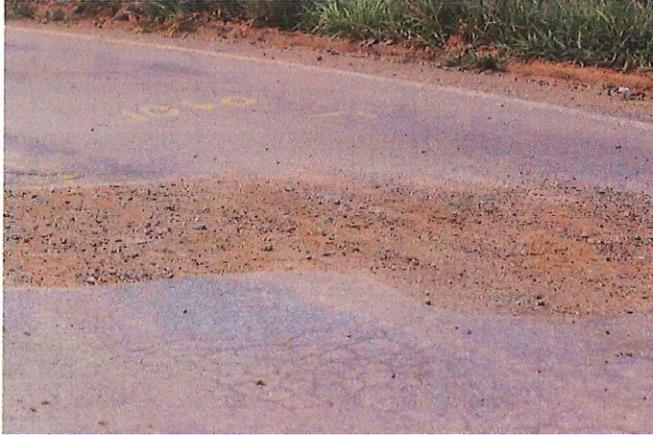
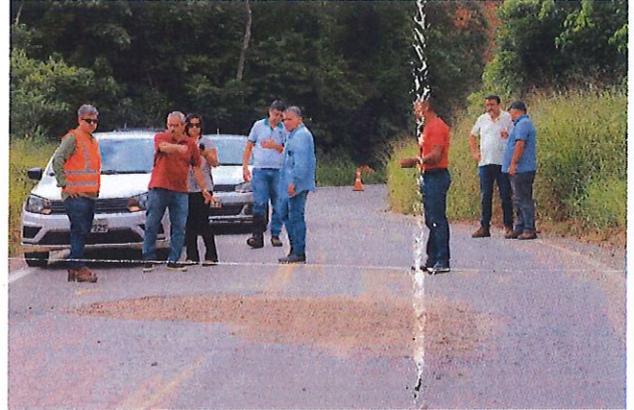
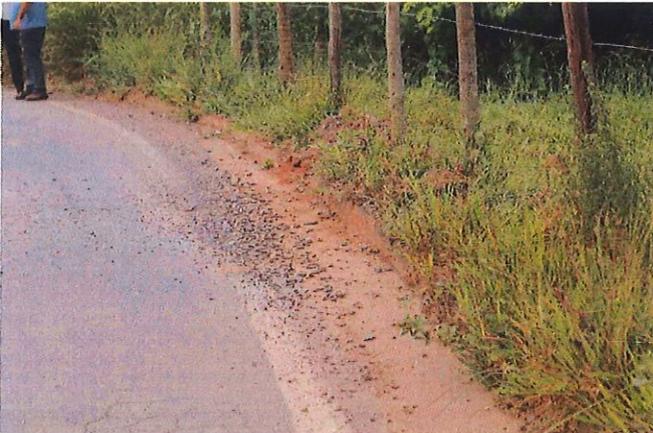
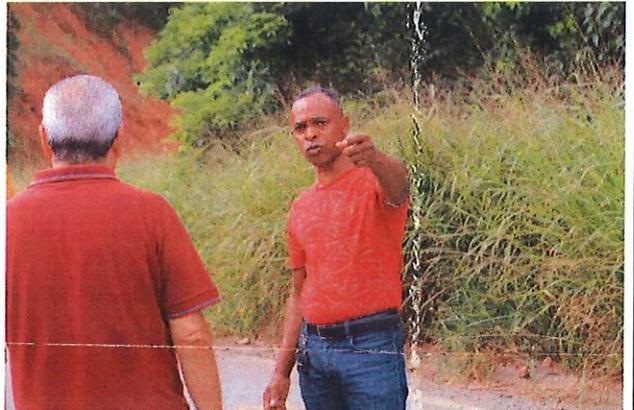
Os participantes discutiram sobre as condições da outra parte da estrada, que não possui segurança. Também foi sugerido que se mantenha uma agenda quinzenal ou mensal para verificar os principais pontos de atenção da estrada.

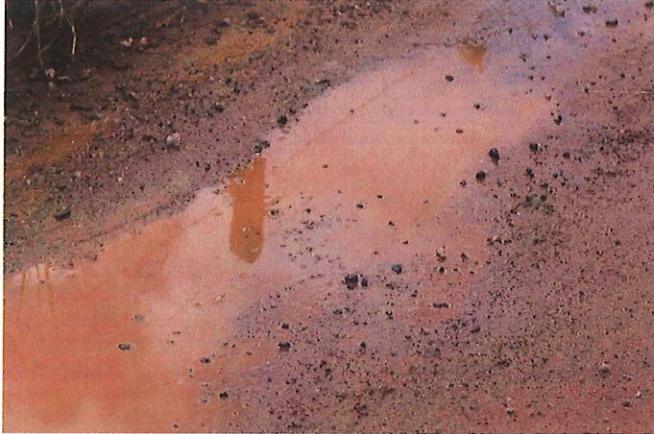
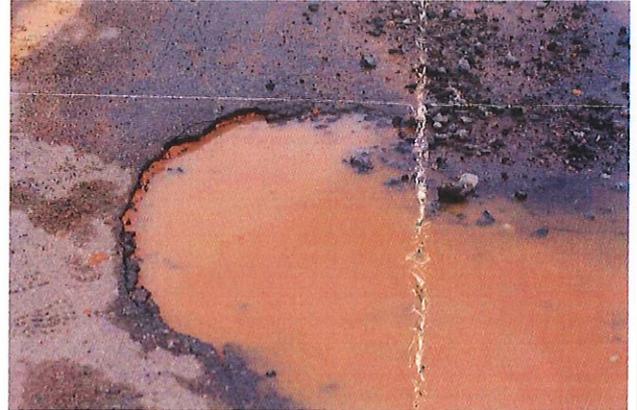
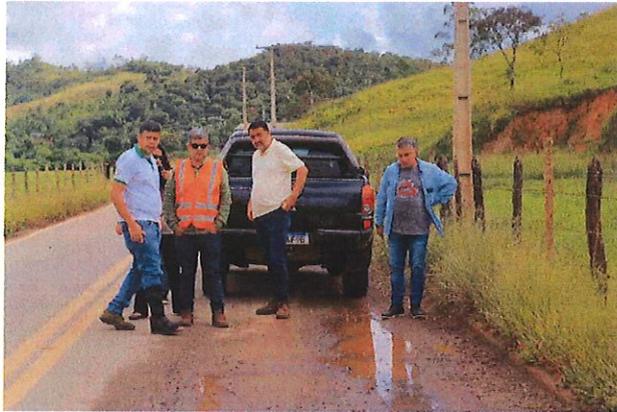
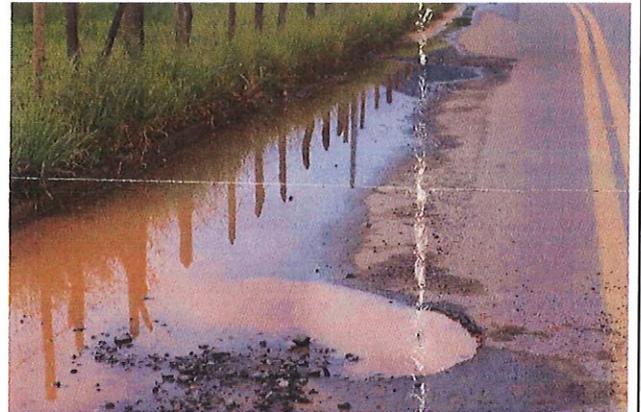
Em outro momento, os participantes da visita analisaram a água parada em outro trecho. Foi discutido que é necessário, além do tapa-buraco, corrigir a limpeza das drenagens para que não haja acúmulo e infiltração de água.

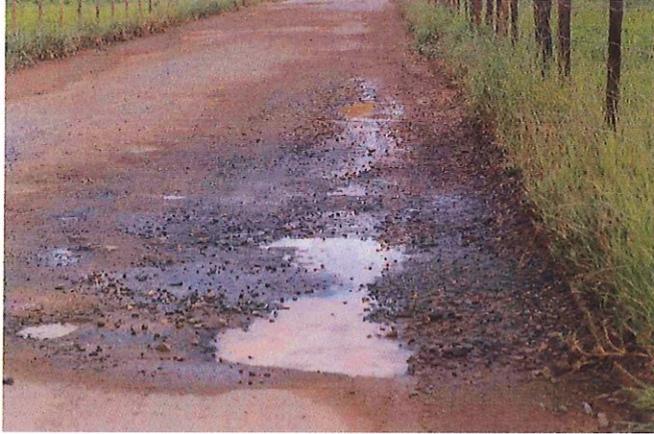
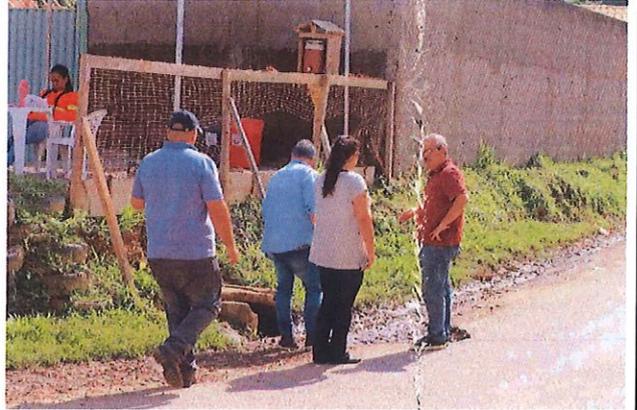
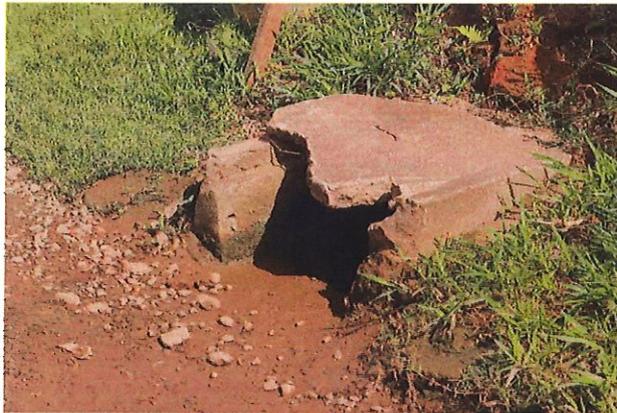
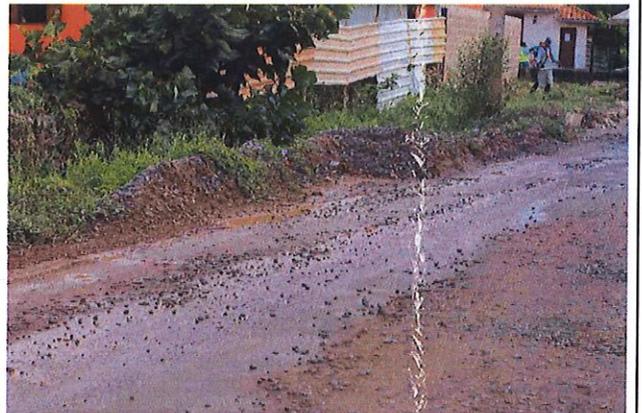
O vereador Marcelo Macedo questionou, mais uma vez, os perigos para os motoristas que passam pelas estradas, que precisam se desviar dos buracos.

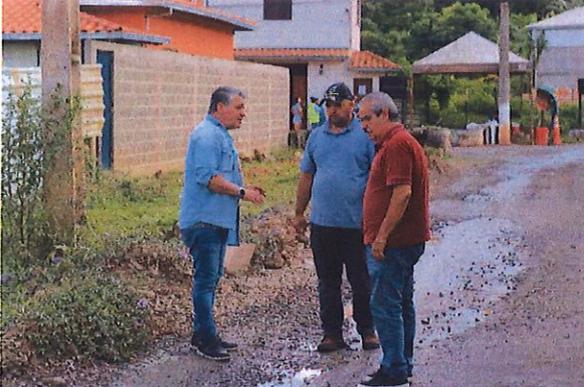
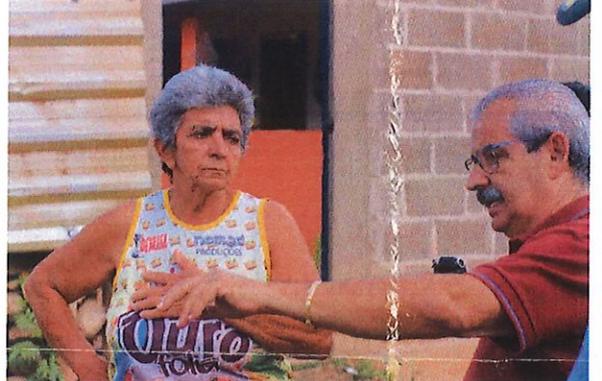
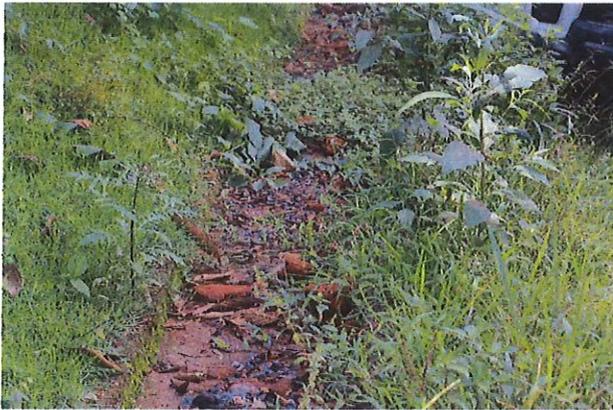
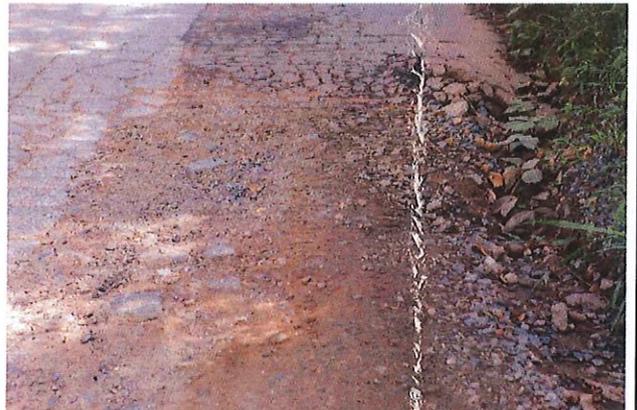
Análise de outros trechos da estrada e conversa com uma moradora, que alegou que o local necessita de melhorias.

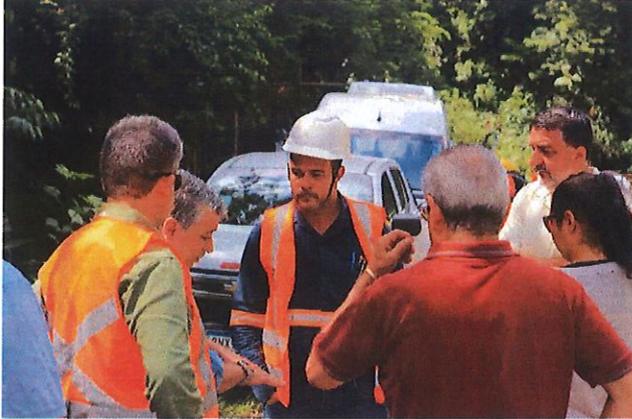
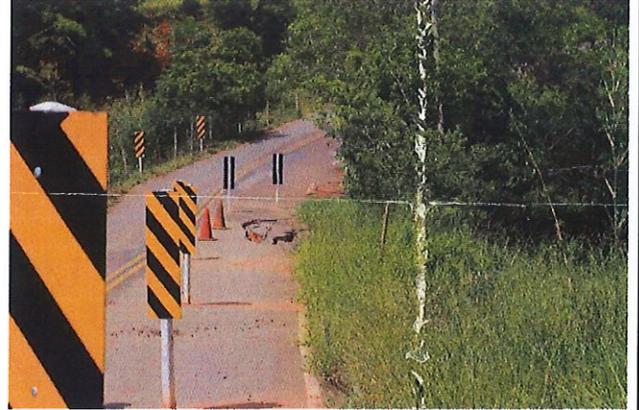
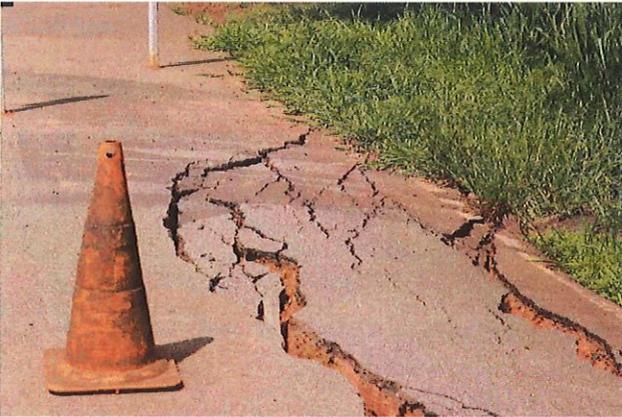
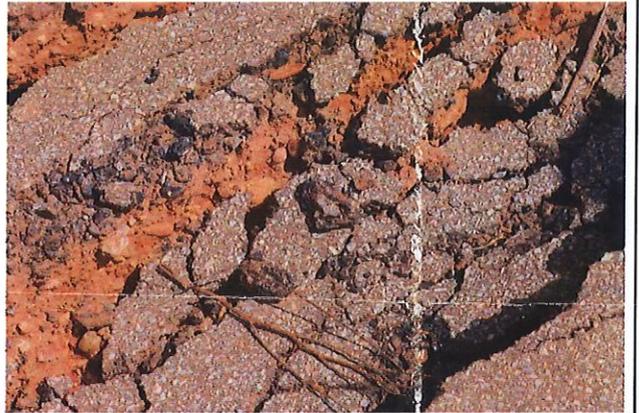
Os participantes conversaram sobre a limpeza de canaletas em outro trecho da estrada e sobre as condições do asfalto.
