**RELATÓRIO DA VISITA TÉCNICA REALIZADA PARA VERIFICAR OS
SERVIÇOS A SEREM PRESTADOS PELA PREFEITURA NA RUA URCA,
BAIRRO NOSSA SENHORA APARECIDA ATENDENDO REQUERIMENTO n°
55/2023 DO DIA DEZESSETE DE MARÇO DE DOIS MIL E VINTE TRÊS.**

RELATÓRIO FOTOGRÁFICO

Visita Técnica - Bairro Cabanas, Santa Clara e Colina

Data: 17/03/2023

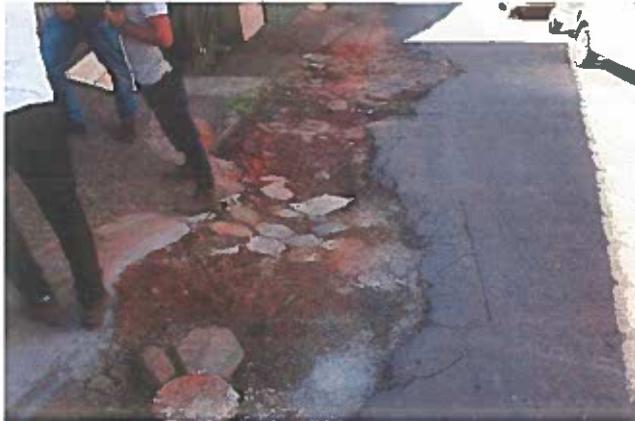
1)

O encontro se iniciou na rua Ribeirão do Carmo, no bairro Cabanas. A rua recebe a passagem constante de ônibus, além do trânsito local. Por isso, ela se encontra com muitos buracos, que afundam mais a cada passagem (fig: 1, 2 e 3). No fim da rua também existe uma grade de rede pluvial (fig: 4), os bloquetes ao redor dela estão com afundamento devido ao peso dos ônibus que passam sobre ela.

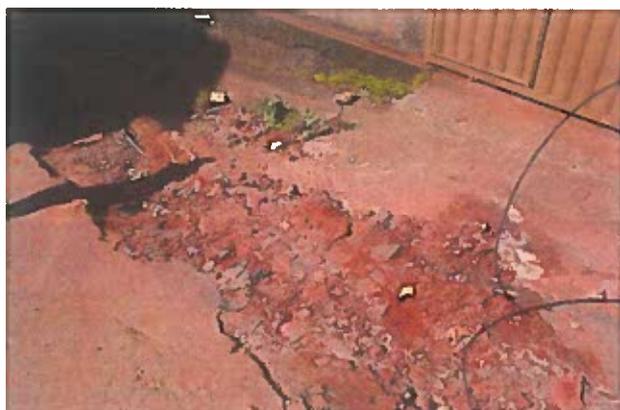
5)

toda a extensão lateral, (fig: 6 e 8) prejudicando inclusive a entrada de carros em uma garagem (fig: 5 e 7)

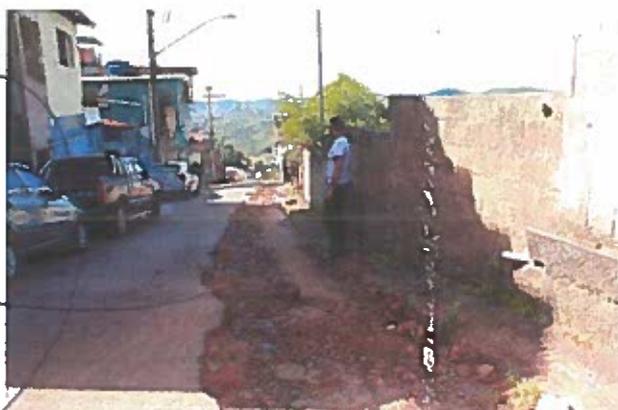
6)

O segundo ponto visitado foi a rua Pitangui, no bairro Cabanas, que se encontra esburacada em

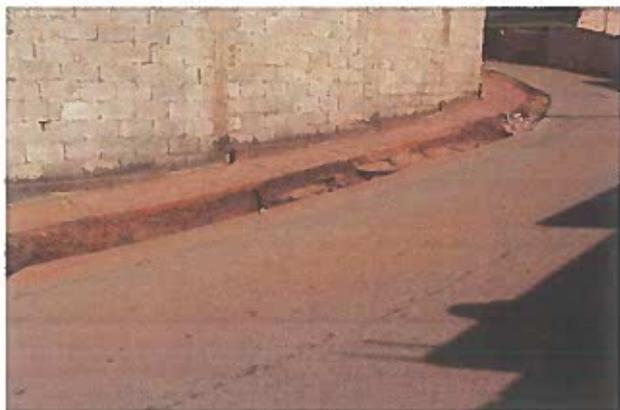
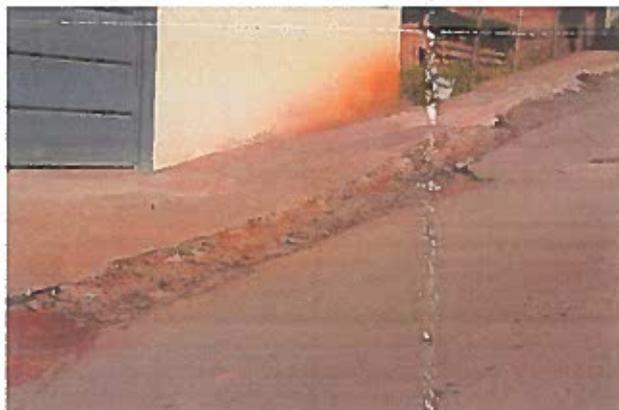
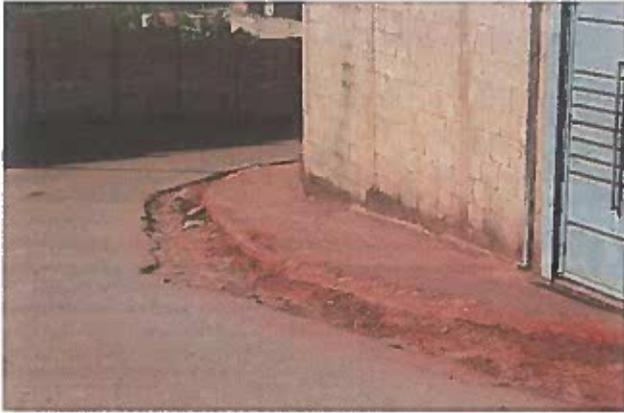
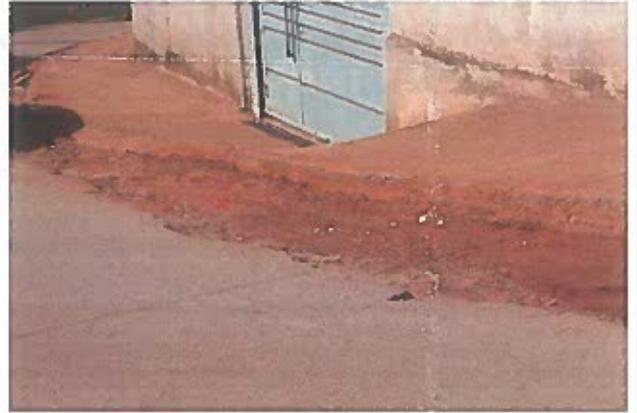
Outra rua visitada durante o encontro foi a rua da Conquista, no bairro Santa Clara. A rua também possui uma abertura na lateral em toda a sua extensão, dificultando a entrada de carros em garagens (fig: 1, 2, 3 e 4).

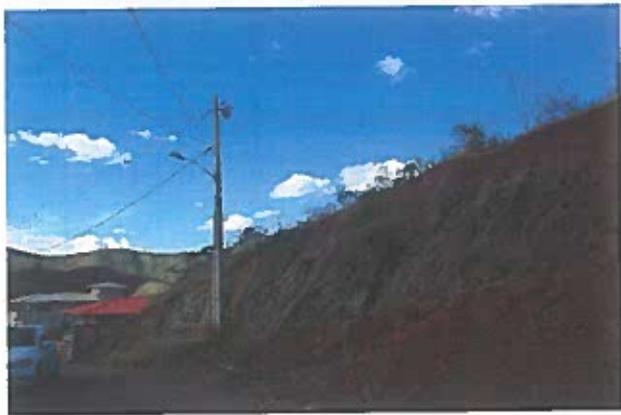
13)

O último local visitado durante o encontro foi a rua Urca, no bairro Colina. Os moradores solicitaram a colocação de mais postes de iluminação ao longo da rua, relatando que o último poste ainda deixa boa parte das casas sem iluminação, principalmente ao final da rua (fig:13). Também foi solicitado a limpeza das grades de escoamento da rede pluvial na parte mais baixa, que ficam entupidas e acabam gerando inundações (fig: 15). Por fim, também foi pedido a conclusão das obras da praça do fim da rua, para que pare de gerar poeira e barro na época das chuvas (fig:14 e 16).
