**RELATÓRIO DA VISITA TÉCNICA DA COMISSÃO DE VIAÇÃO, OBRAS
PÚBLICAS, AGRICULTURA, INDÚSTRIA, COMÉRCIO E MEIO AMBIENTE NAS
RUAS FURQUIM E GOIABEIRAS NO BAIRRO SANTA RITA DE CÁSSIA,
ATENDENDO AO OFÍCIO PROTOCOLADO SOB N.º 150/2023, DE AUTORIA DO
VEREADOR MANOEL DOUGLAS**

Data: 24 de março de 2023 (sexta-feira).

Endereço: Ruas Sumidouro, Furquim e Goiabeiras, Bairro Santa Rita de Cássia.

RELATÓRIO FOTOGRÁFICO

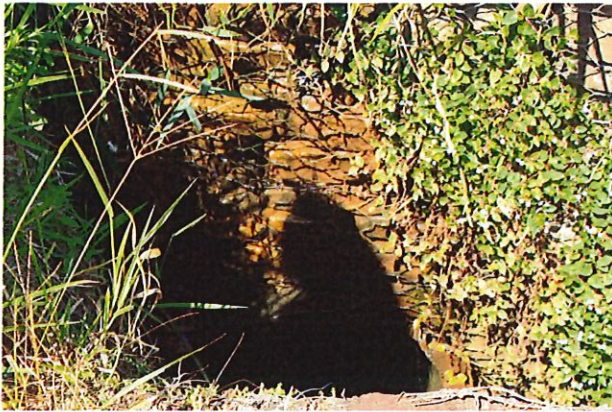
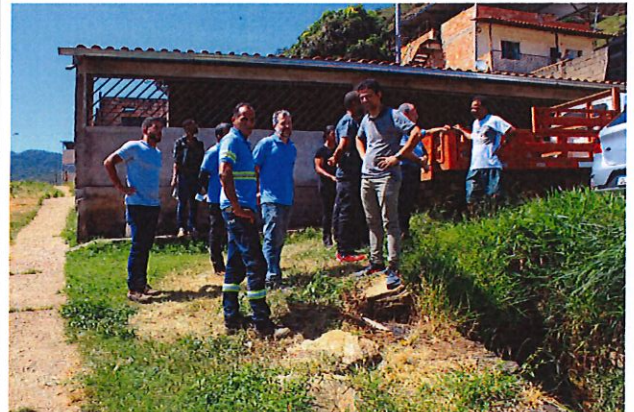
Outro ponto visitado foi o gabião no final da rua Furquim (fig: 9 e 10), que necessita de reparos. O último local visitado durante o encontro foi a interseção das ruas Goiabeiras e Cuiabá (fig: 11), foi solicitado a instalação de uma grade de escoamento de rede pluvial, porque durante as chuvas, as casas da rua Goiabeiras são inundadas. Os moradores precisam retirar as rampas das garagens e concretar em um nível mais alto para barrar a água de entrar (fig: 12).
