RELATÓRIO DA VISITA TÉCNICA REALIZADA NO BAIRRO ROSÁRIO PELA COMISSÃO DE VIAÇÃO, OBRAS PÚBLICAS, AGRICULTURA, INDÚSTRIA, COMÉRCIO E MEIO AMBIENTE EM DOZE DE ABRIL DE DOIS MIL E VINTE E TRÊS

Data: 12/04/2023

Endereço: Bairro Rosário (Ruas Ipê, Perimetral Sucupira e Cerejeira)

RELATÓRIO FOTOGRÁFICO

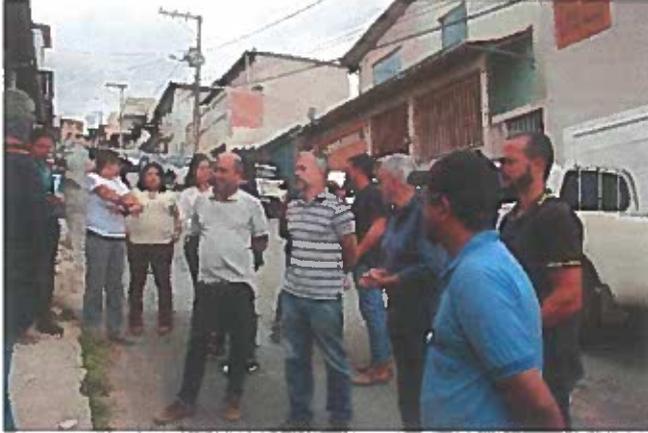
O ponto de encontro inicial dos participantes da Visita Técnica foi na Rua Ipê (fig. 1) em frente ao nº 80, entrando na casa de nº 120, podemos ver várias rachaduras (fig. 2, 3 e 4) causando a insegurança dos moradores do local.

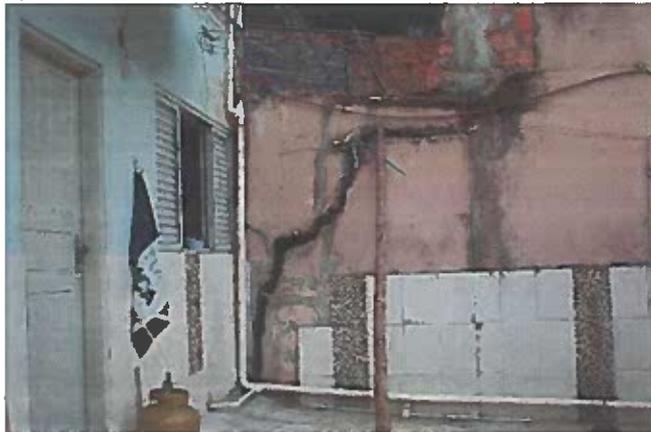
5)

Na casa de nº 110 (figura 5, 6, 7 e 8) também encontramos a mesma situação, várias rachaduras, com o piso e o muro cedendo.

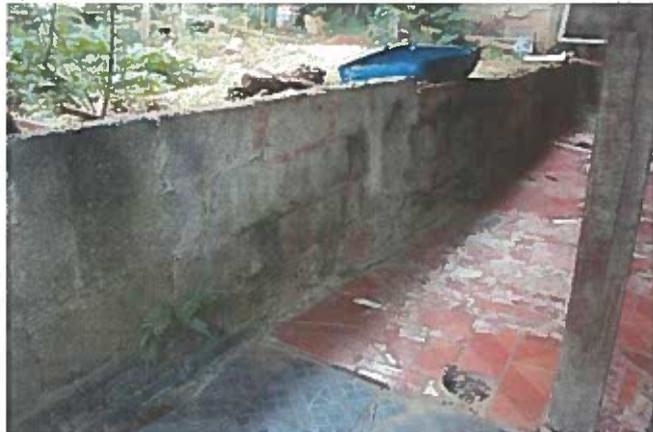
9)

A casa de nº 40 também encontra-se na mesma situação (figura 9,10,11 e 12).

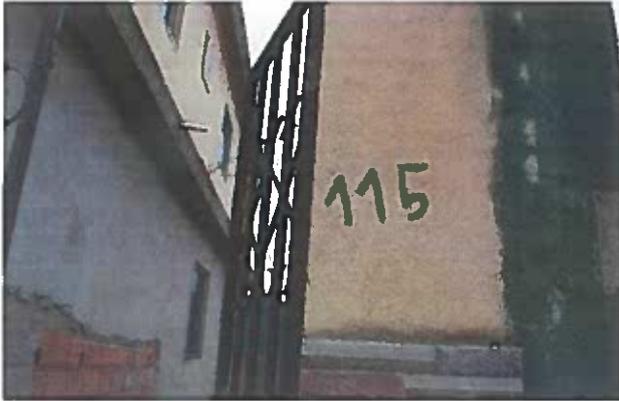
13)

Na casa de nº 115, (figura 13 e 14) o morador já solicitou várias vezes para a prefeitura olhassem a situação de troca de manilhas e o próprio bueiro (figura 15) que o próprio morador (figura 16) teve que mexer para que não entupisse mais.
