## RELATÓRIO DA VISITA TÉCNICA REALIZADA NO BAIRRO ROSÁRIO PELA COMISSÃO DE VIAÇÃO, OBRAS PÚBLICAS, AGRICULTURA, INDÚSTRIA, COMÉRCIO E MEIO AMBIENTE EM DOZE DE ABRIL DE DOIS MIL E VINTE E TRÊS

## RELATÓRIO FOTOGRÁFICO

Visita Técnica - Rua Ipê, Rua Perimetral Sucupira, nº 275 (parte de baixo) bairro Rosário  
início da Rua Cerejeira

## Relatório Fotográfico da Visita Técnica na Rua Perimetral Sucupira

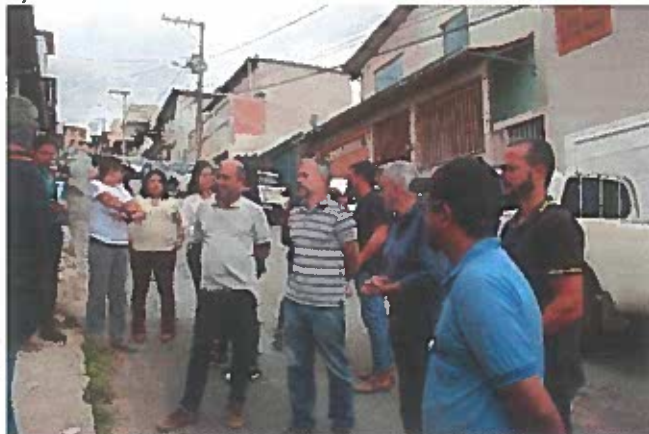
O ponto de encontro inicial dos participantes da Visita Técnica foi na Rua Ipê (fig. 1) em frente ao nº 80, entrando na casa de nº 120, podemos ver várias rachaduras (fig. 2, 3 e 4) causando a insegurança dos moradores do local.

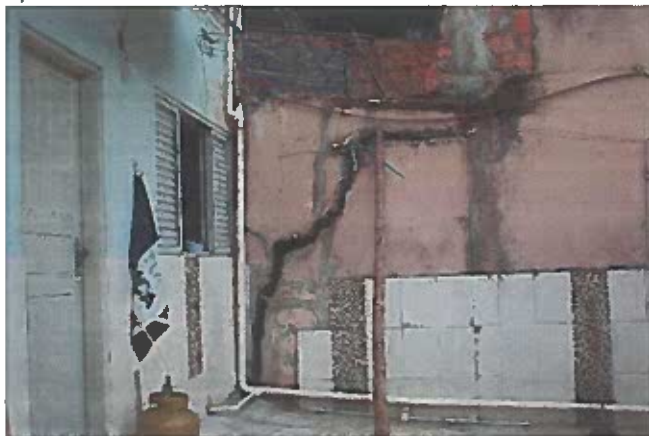
5)

Na casa de nº 110 (figura 5, 6, 7 e 8) também encontramos a mesma situação, várias rachaduras, com o piso e o muro cedendo.

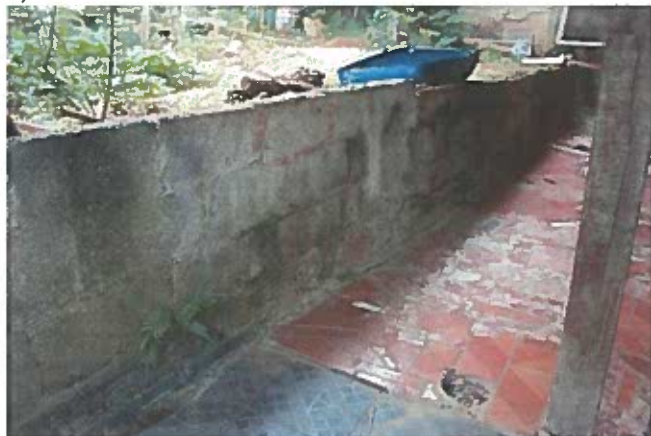
9)

A casa de nº 40 também encontra-se na mesma situação (figura 9,10,11 e 12).

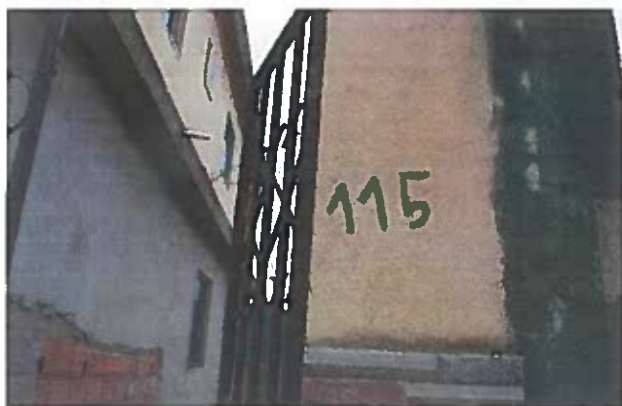
13)

Na casa de nº 115, (figura 13 e 14) o morador já solicitou várias vezes para a prefeitura olhassem a situação de troca de manilhas e o próprio bueiro (figura 15) que o próprio morador (figura 16) teve que mexer para que não entupisse mais.
