## RELATÓRIO DA VISITA TÉCNICA NA RUA CAPITÃO LÚCIO ATENDENDO AO

### REQUERIMENTO N.º 166/2023, DE AUTORIA DO VEREADOR GILBERTO

**Data:** 03/05/2023

**Endereço:** Rua Capitão Lúcio, próximo ao n.º 90, bairro São José.

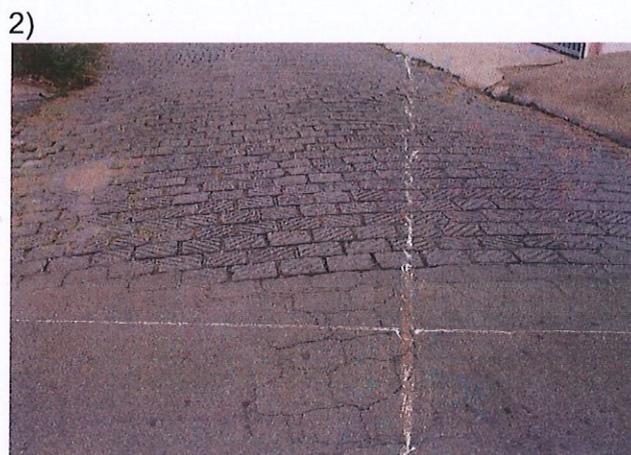
A visita aconteceu na rua Capitão Lúcio, no bairro São José, e o vereador e um dos autores do requerimento Gilberto Matheus - Tikim Matheus esteve presente para verificar a situação da rua, que se encontra metade asfaltada e a outra calçada (fig.2). Os moradores reclamaram que a rua tem prejudicado a infraestrutura das casas e relataram ainda o problema relacionado ao esgoto do bairro, que de tempos em tempos transborda (fig.4) e em períodos de chuvas, as águas escorrem para as casas.

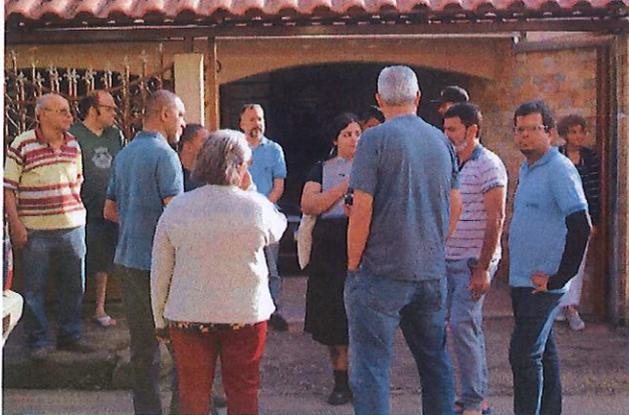
5)

Os moradores também relataram que há tráfego intenso e da alta velocidade dos caminhões e ônibus que passam pela rua. Também denunciaram, que muitos veículos estacionam na rua, atrapalhando o tráfego no local. Ao final da visita, o vereador reuniu o Técnico de Obras Douglas Dizenzo, o diretor executivo do SAAE, Remo Almeida e a representante do Demutran Gisele Alves para falar sobre as possíveis soluções. Referente ao escoamento da água das chuvas, Douglas disse que é necessário realizar um estudo para verificar se a rua possui rede de drenagem pluvial, e se não houver em seguida será elaborado um projeto de implementação. Remo disse ser necessário realizar a vistoria da rede de drenagem primeiro, para depois resolver o problema do esgoto. Em relação ao tráfego e o estacionamento na rua, a representante do Demutran disse já ter entrado em contato com o diretor e que as soluções possíveis são a implementação de quebra-molas e placas proibindo o estacionamento na rua.
