## RELATÓRIO DA VISITA TÉCNICA REALIZADA ATENDENDO AO REQUERIMENTO N°316/2023 DE AUTORIA DO VEREADOR PEDRO ULISSES COIMBRA VIEIRA.

**Data:** 15/09/2023

**Endereço:** Rua Zenaide Braga, N°271 - Bairro Santana

## RELATÓRIO FOTOGRÁFICO

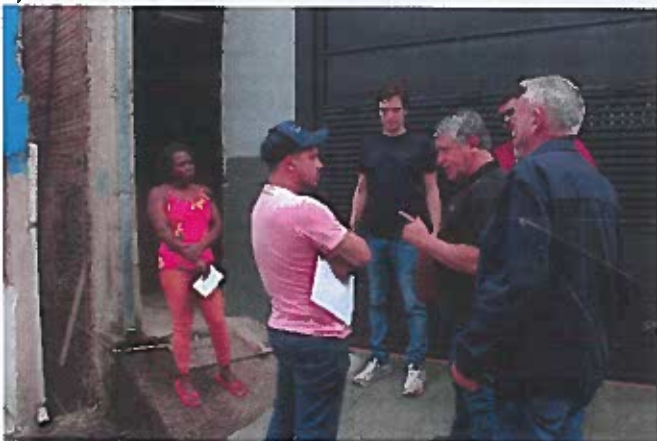
1)

O ponto de encontro da Visita Técnica, na Rua Zenaide Braga, Bairro Santana, Mariana - MG, foi próximo à residência da moradora Sra. Alessandra Aparecida do Carmo (imagem 1), uma das afetadas pelo vazamento na galeria pluvial que passa no fundo de sua casa. No local, os técnicos da Prefeitura Municipal que já estavam a par do problema explicaram para os presentes as possíveis causas e soluções para resolver a questão.

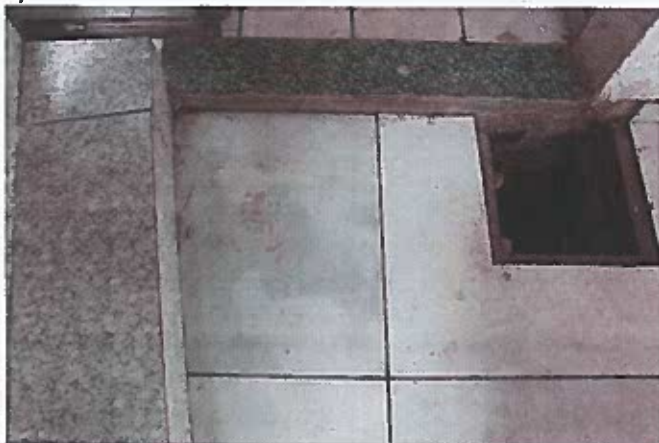
No interior da residência da Sra. Alessandra foi possível ver a infiltração causada pelo vazamento, que ocasionou no desprendimento de alguns dos azulejos (imagem 5)

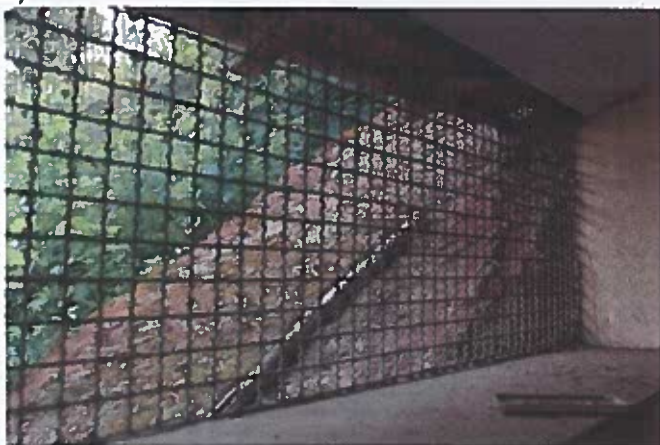
9)

A galeria é utilizada para escoamento de água da chuva, e passa no fundo da residência da Sra. Alessandra (imagem 9), causando danos na estrutura do imóvel. Segundo ela, a galeria era aberta, mas foi coberta pelos moradores devido ao mau cheiro (imagens 10 e 11).

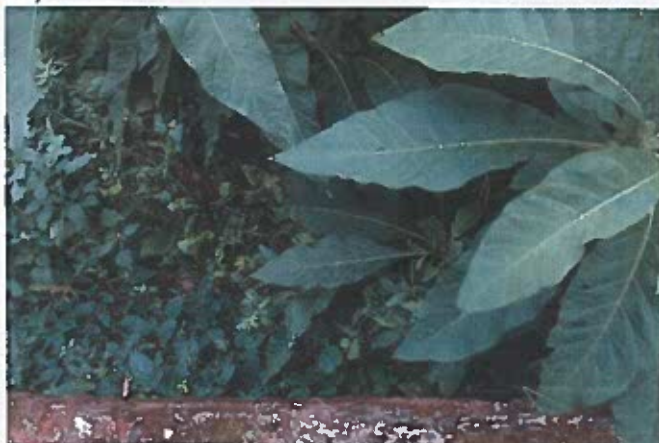
Na lateral da galeria, foi possível ver um vazamento (imagens 14 e 15) de água. De acordo com os técnicos, é provável que existam rachaduras na extensão da galeria, que causaram danos notados na casa da Sr. Alessandra e em outras residências da rua
