RELATÓRIO DA VISITA TÉCNICA REALIZADA NA RUA CEREJEIRA NO BAIRRO ROSÁRIO, ATENDENDO AO REQUERIMENTO Nº 395/2023 DE AUTORIA DO VEREADOR JOSÉ SALES DE SOUZA, REALIZADA NO DIA QUATRO DE JANEIRO DE DOIS MIL E VINTE E QUATRO (04/01/2024).

RELATÓRIO FOTOGRÁFICO

Visita Técnica - Rua Cerejeira, Rosário, Mariana-MG

Relatório Fotográfico da Visita Técnica na Rua Cerejeira

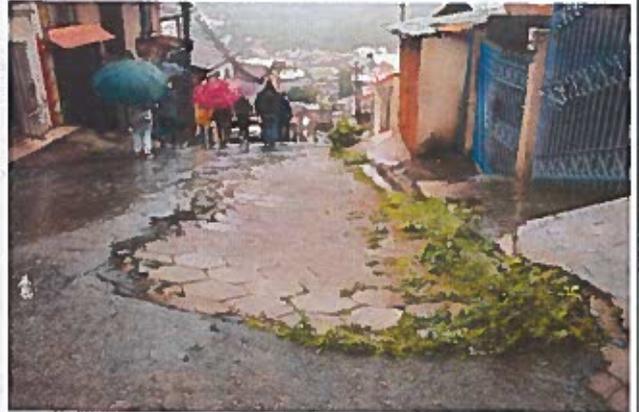
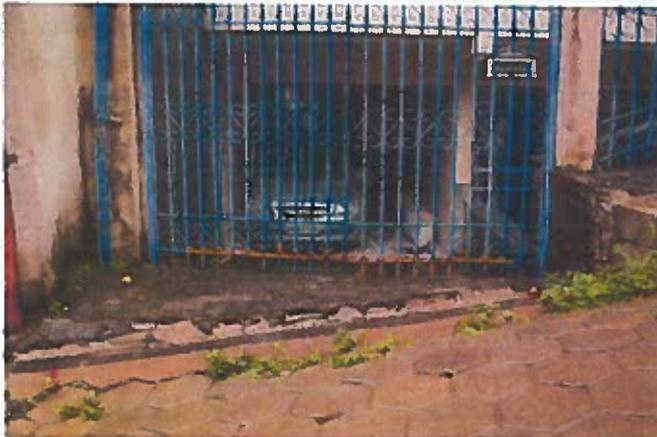
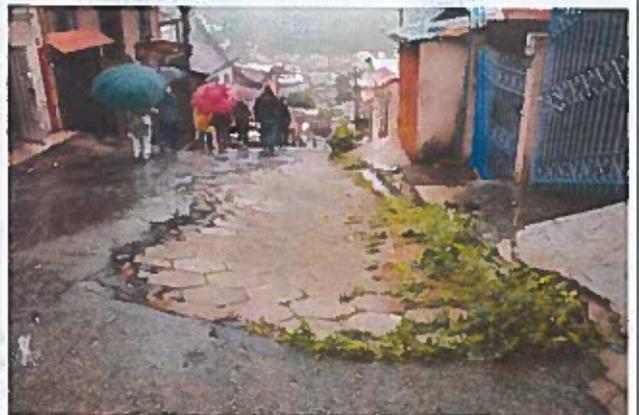
A visita técnica teve início no ponto mais alto da Rua Cerejeira, onde o morador Sr. Antonio Araujo Gomes mostrou aos presentes a situação do calçamento da rua, após manutenções nas redes subterrâneas realizadas pelo Serviço Autônomo de Rede e Esgoto (SAAE) de Mariana (imagens 02, 03 e 04).

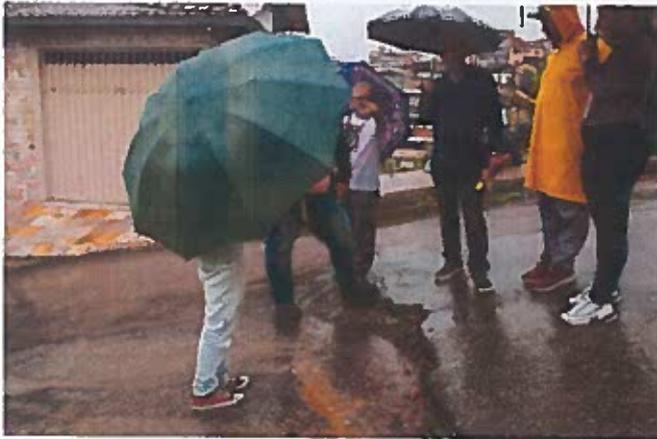
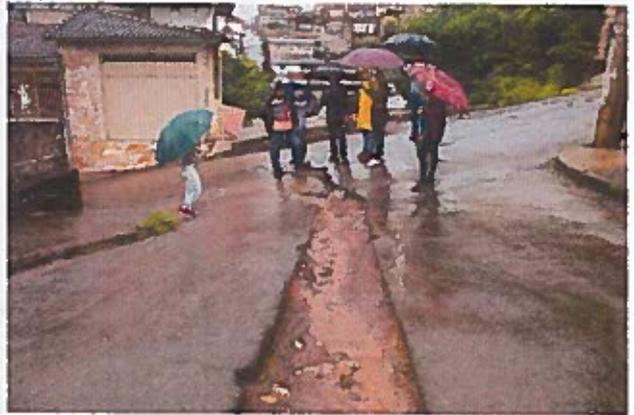
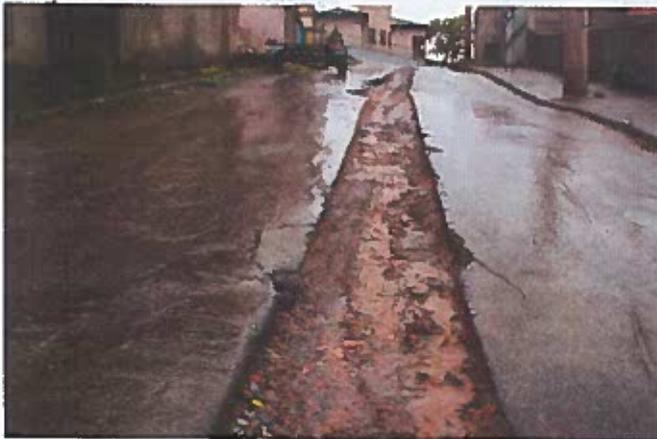
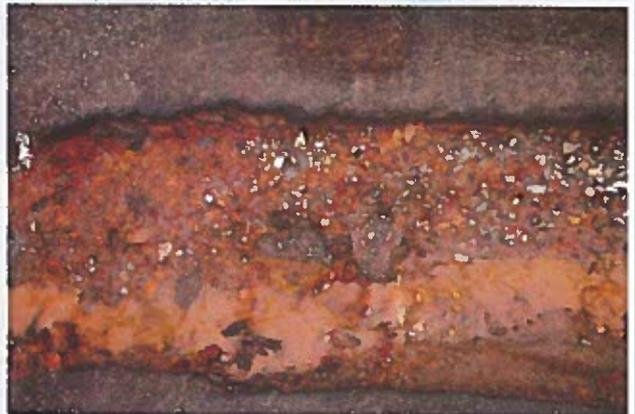
Na rua Rua Imbúia, que confronta com a Rua Cerejeira, foi possível observar em toda a sua extensão um trecho do asfalto que foi aberto pela autarquia para reparos na rede e não foi fechado. Em dias de chuva um pequeno curso de água desce pela abertura (imagens 05, 06, 07 e 08)

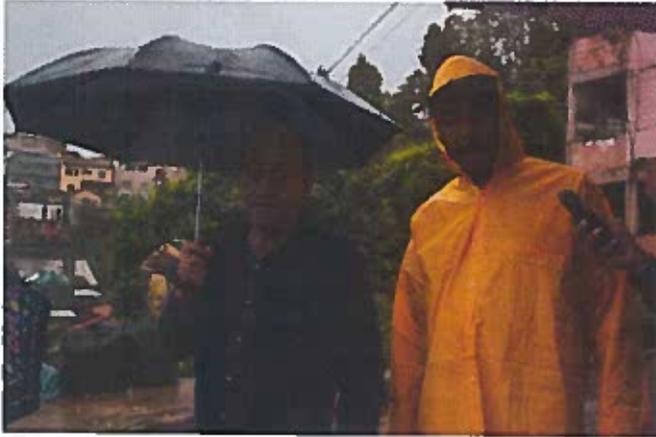
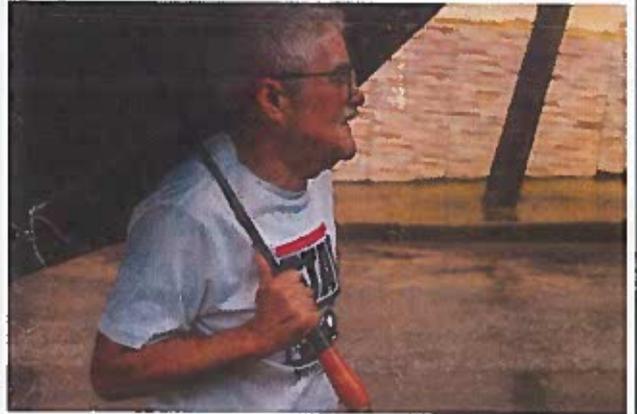
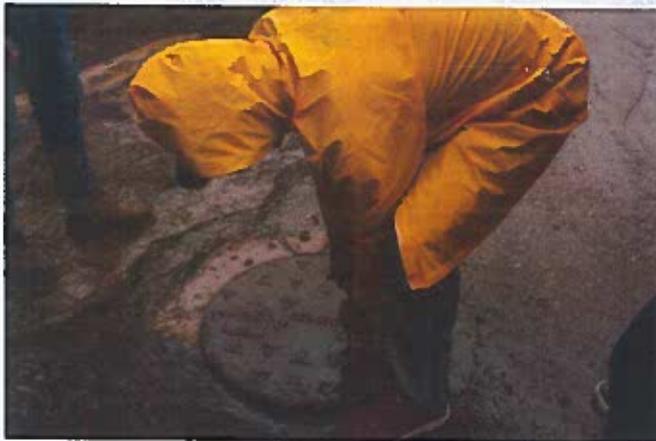
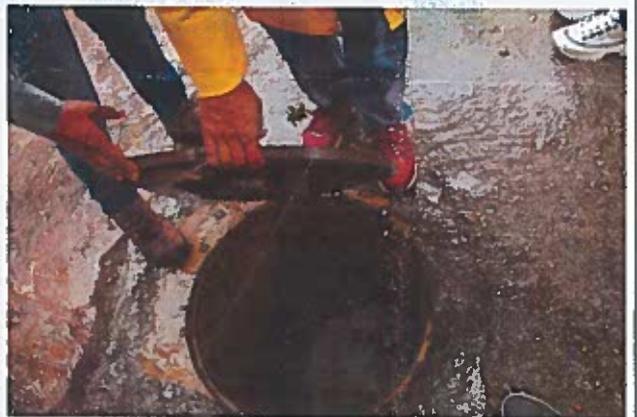
Quanto ao mau cheiro que retorna para a casa dos moradores pela rede de esgoto, no decorrer da visita o Sr. Antonio chamou alguns moradores para perguntar a situação que se encontravam as suas residências. Por ser dia de chuva, ocasião que segundo os moradores o mau cheiro é mais forte, todos os vizinhos abordados relataram o mesmo problema. Na caixa de esgoto do ponto mais baixo da rua foi possível notar que águas pluviais estão sendo despejadas na rede de esgoto, o que pode estar causando os problemas relatados pelos moradores.

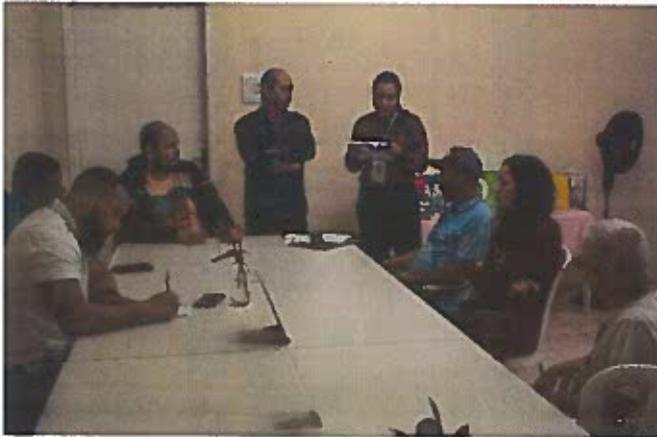
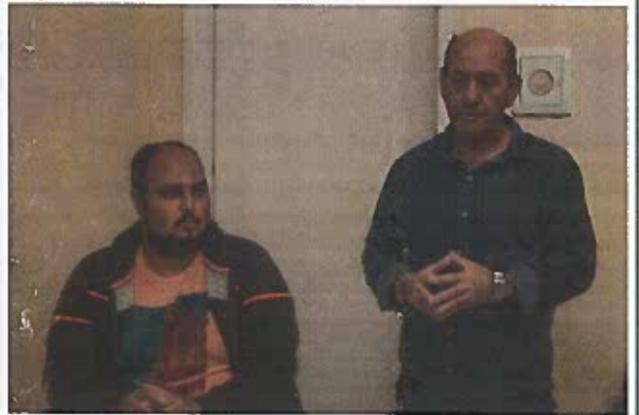
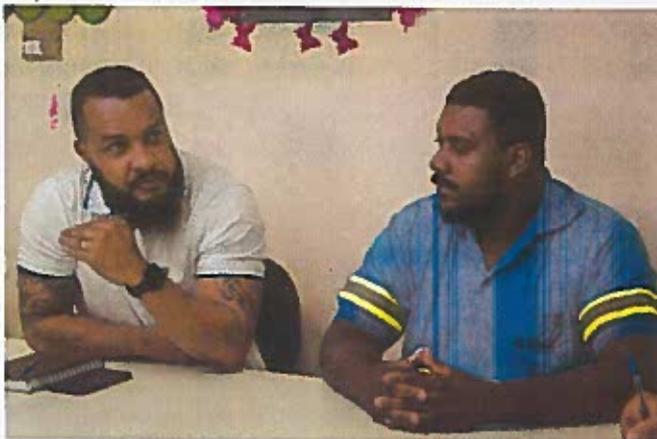
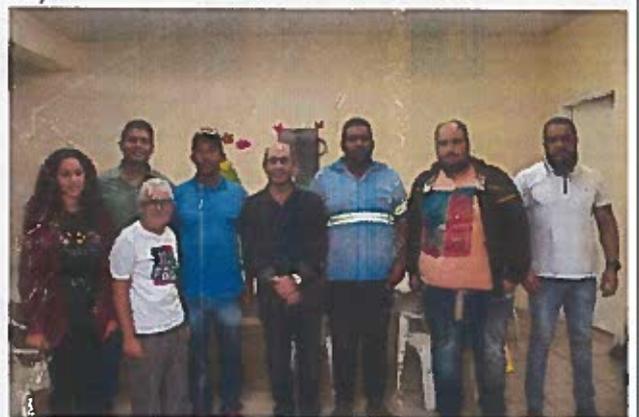
A visita técnica se encerrou no salão comunitário, onde técnicos do SAAE e da Prefeitura Municipal aguardavam a comitiva. Diante da situação observada anteriormente, ficou constatado a necessidade de identificar as residências que fazem o despejo da água de chuva na rede de esgoto a fim de corrigir o problema. Os técnicos presentes se comprometeram a fazer um estudo de caso dentro do prazo de 90 dias, quando será realizada nova reunião com os moradores a fim de apresentar as soluções para os problemas apresentados.
