### SETOR 56 DE RISCO

Quadro 119 – Setor 56 de risco geológico – geotécnico do Município de Mariana - MG.

### SETOR 41 DE RISCO

Quadro 89 – Setor 41 de risco geológico – geotécnico do Município de Mariana - MG.

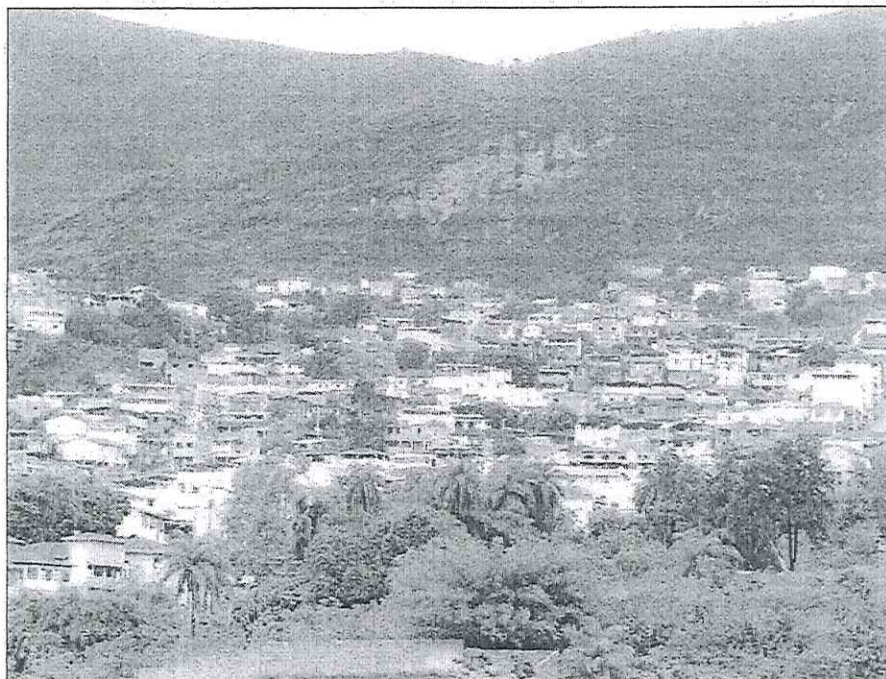
| Descrição Complementar: Trata-se de uma área considerada do ponto de vista geológico-geotécnico como não edificante. | | |
| Grau de Risco: Muito Alto (R4) | | Número de domicílios: 32 |

Foto 188 – Vista panorâmica do trecho do paredão rochoso onde este setor foi delimitado, com detalhe para o fato da base estar toda ela ocupada.

| Indicação de Intervenção para o Setor e Quantitativos para a Intervenção Sugerida (detalhando dimensões e outras informações) | | | |
|---|---|---|---|
| <ul style="list-style-type: none"> <li>- A partir das avaliações geológicas e geotécnicas a área foi caracterizada como não edificante.</li> <li>- Remoção dos 32 domicílios identificados no setor e impedir a reocupação do terreno. Ressalta-se que o número exato de famílias deve ser obtido por meio de cadastro social.</li> <li>- Notificar os moradores do risco e campanha de comunicação/Informação no setor e seu entorno com entrega de panfletos orientativos nos domicílios englobados no setor e/ou realização de reuniões envolvendo os moradores.</li> <li>- Monitoramento sistemático do setor por meio de vistorias para verificação da alteração do quadro avaliado.</li> <li>- Remoções preventivas para Valor Acumulado de Chuvas (VAC) &gt; 100 mm no período de 84 horas ou previsão de chuvas que ultrapasse este valor.</li> <li>- Fiscalização sistemática para impedir o avanço da ocupação.</li> </ul> | | | |

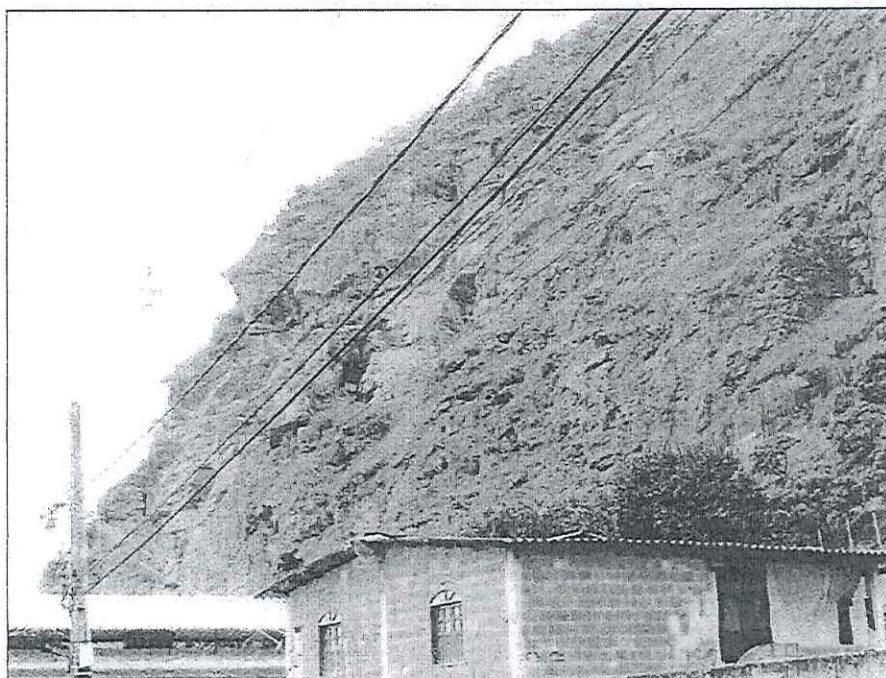
Foto 189 – Vista aproximada de parte do paredão rochoso com visualização da estruturação deste e geração de conjuntos de blocos instáveis.

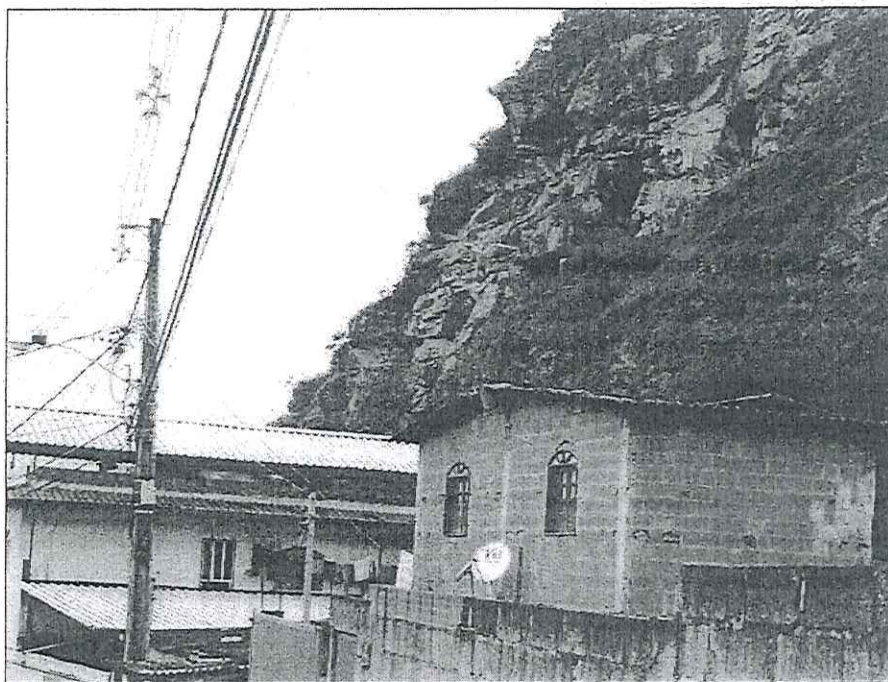
Foto 190 – Visualização do mesmo trecho retratado na foto anterior de outro ângulo facilitando a visualização de blocos rochosos instáveis.

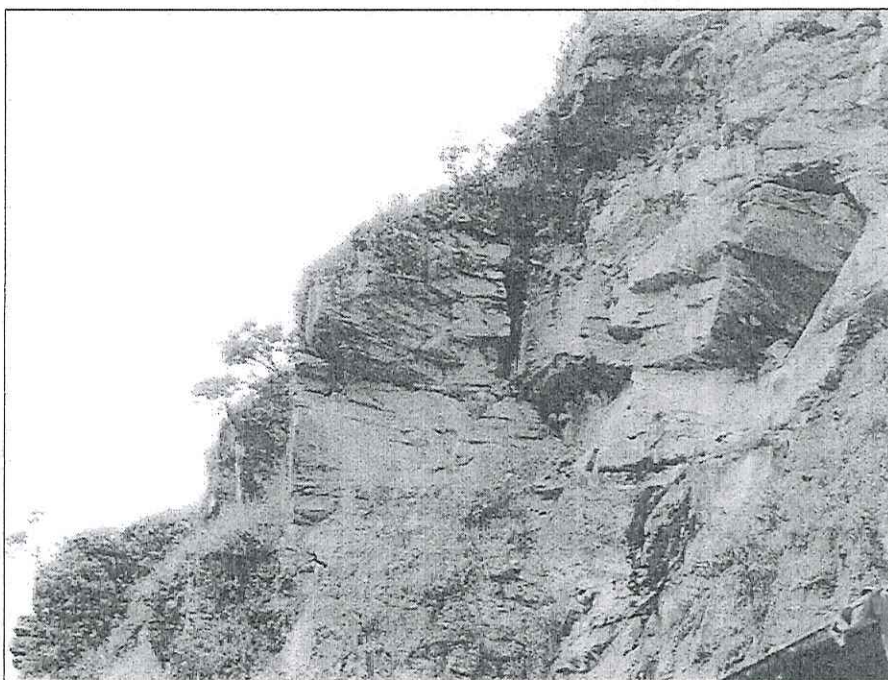
Foto 191 – Vista aproximada de parte do paredão rochoso para visualização da dimensão dos blocos rochosos instáveis.

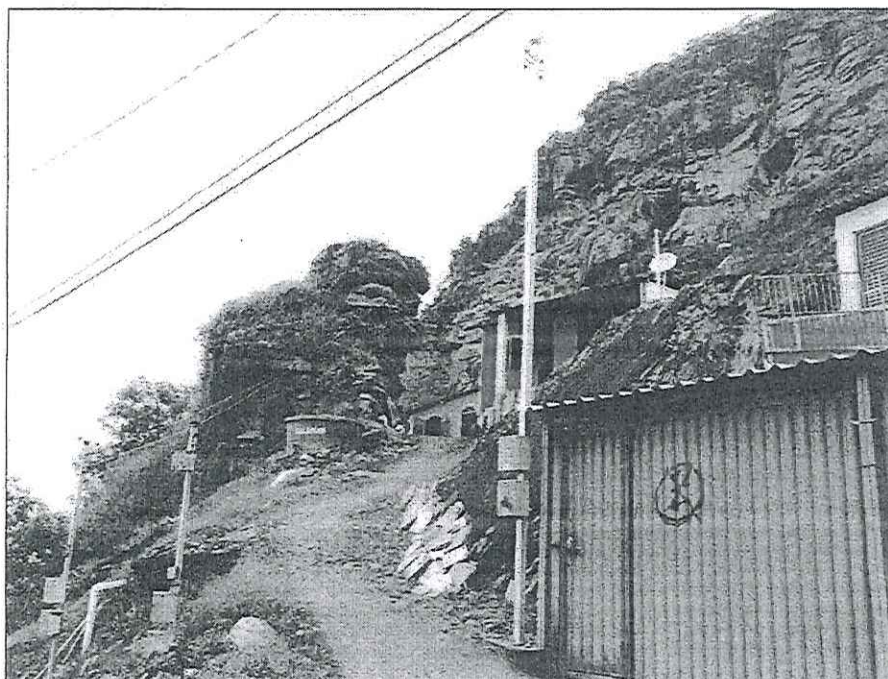
Foto 192 – Vista complementar do paredão compondo o setor de risco.

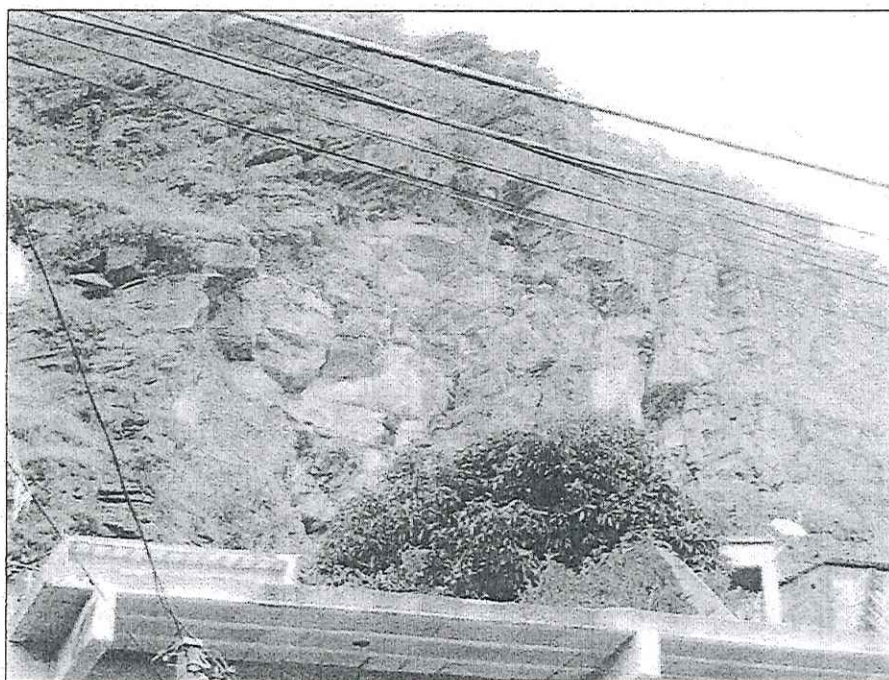
Foto 193 – Detalhe para novas construções ao longo da base do paredão rochoso instável.

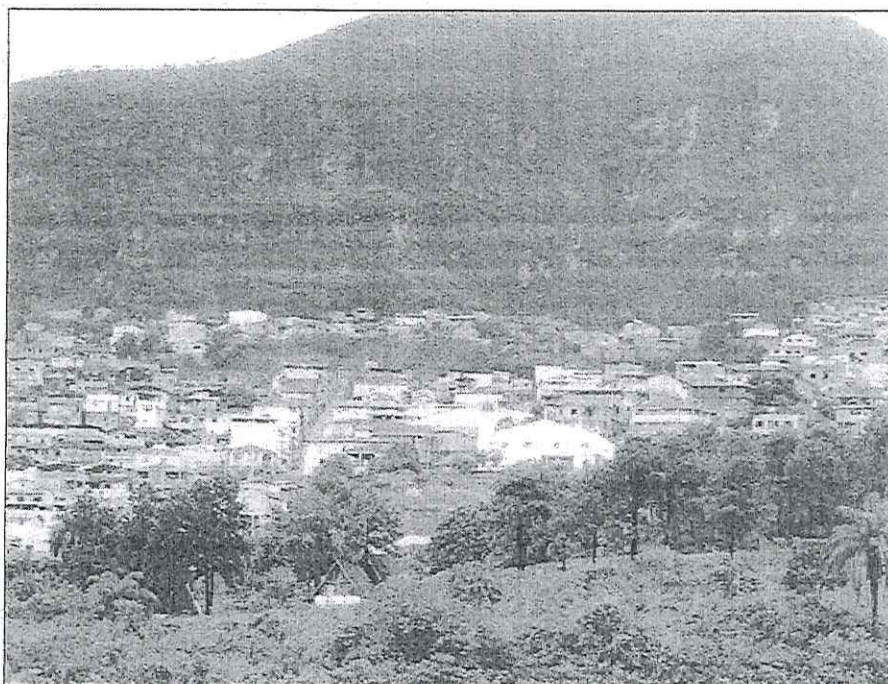
| Descrição Complementar: Ressalta-se a necessidade de uma maior discussão sobre as implicações que serão geradas caso permita-se o adensamento da ocupação ao longo da base da escarpa. | | |
| Grau de Risco: Alto (R3) | Número de domicílios: 70 | |

Foto 143 – Vista frontal de parte da serra a montante do bairro Cabanas com detalhe para ocupação ao longo de toda a base da encosta rochosa.

| Indicação de Intervenção para o Setor e Quantitativos para a Intervenção Sugerida (detalhando dimensões e outras informações) | | | |
|---|---|---|---|
| <ul style="list-style-type: none"> <li>- Notificar os moradores do risco e campanha de comunicação/Informação com entrega de panfletos orientativos nos domicílios englobados no setor e/ou realização de reuniões envolvendo os moradores.</li> <li>- Monitoramento sistemático do setor por meio de vistorias para verificação da alteração do quadro avaliado, e remoções preventivas no caso de previsões de chuvas intensas.</li> <li>- Remoções preventivas para Valor Acumulado de Chuvas (VAC) &gt; 100 mm no período de 84 horas ou previsão de chuvas que ultrapasse este valor.</li> <li>- Fiscalização sistemática para impedir o avanço da ocupação.</li> <li>- Considerando a extensão do paredão rochoso a indicação é de remoção de todas as famílias do setor e demolição dos domicílios após elaboração de plano habitacional para a relocação adequada.</li> <li>- Após a remoção das famílias deverá ocorrer a fiscalização da área para impedir novas ocupações.</li> </ul> | | | |

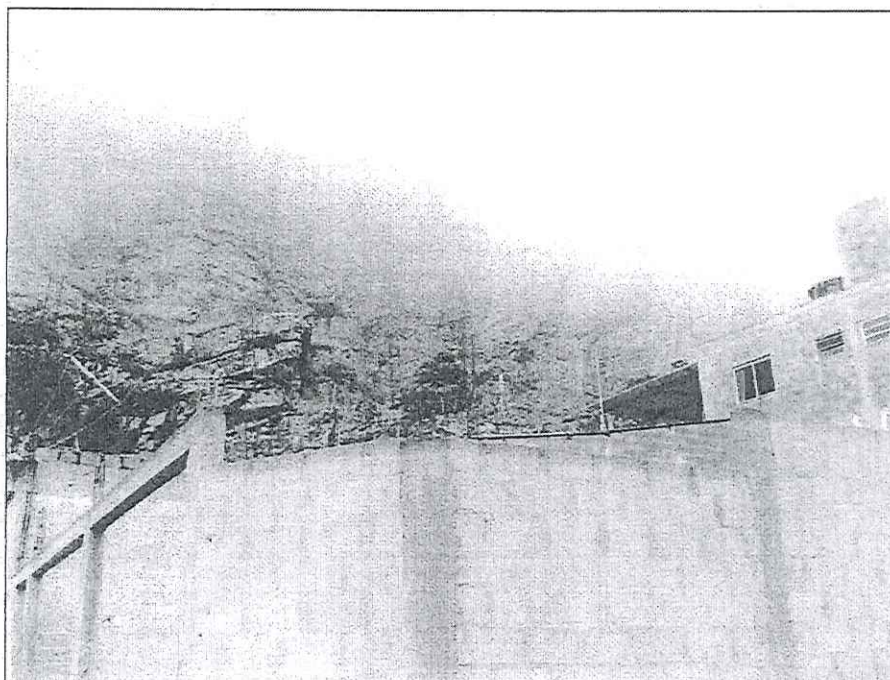
Foto 144 – Vista parcial da base com detalhe para novas edificações entre grandes blocos rochosos depositados sobre o terreno.

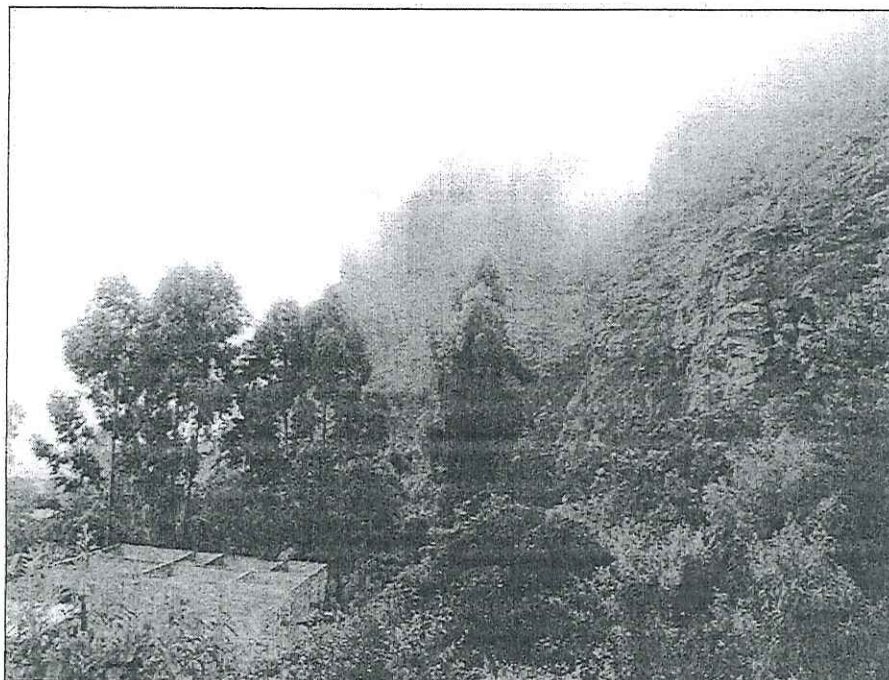
Foto 145 – Detalhe para parte da encosta rochosa e para o avanço da ocupação até a base desta.

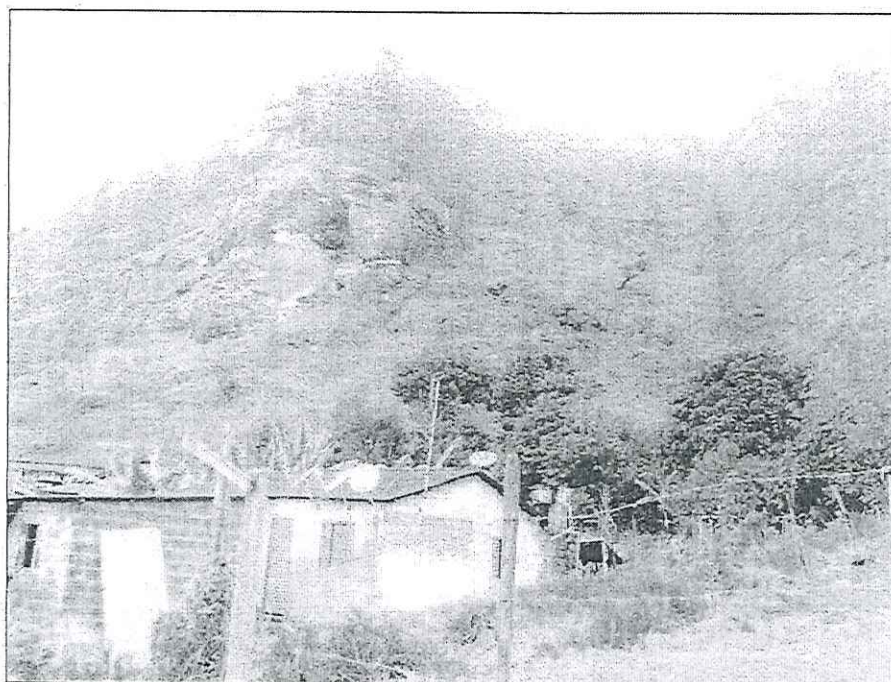
Foto 146 – Detalhe para padrão da estruturação do maciço, com geração de blocos instáveis.

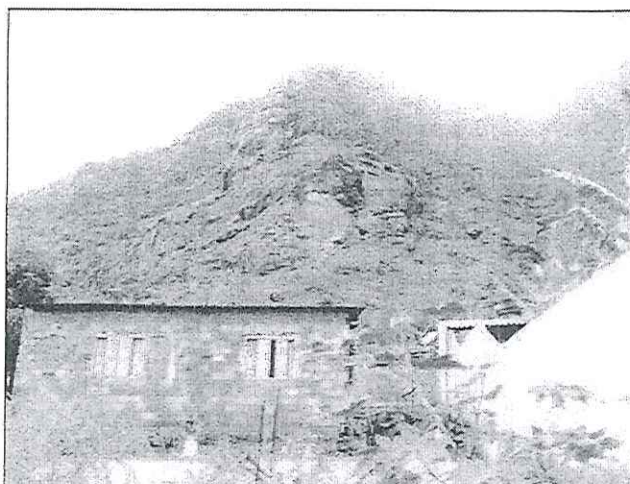
Foto 147 – Detalhe para a proximidade entre os domicílios e o paredão rochoso.
