**Relatório de Visita nº 177/2022**

**Natureza da ocorrência: Inundação**

**End.: Mainart**

**Data e hora do atendimento: 08/01/2022 às 17h00min.**

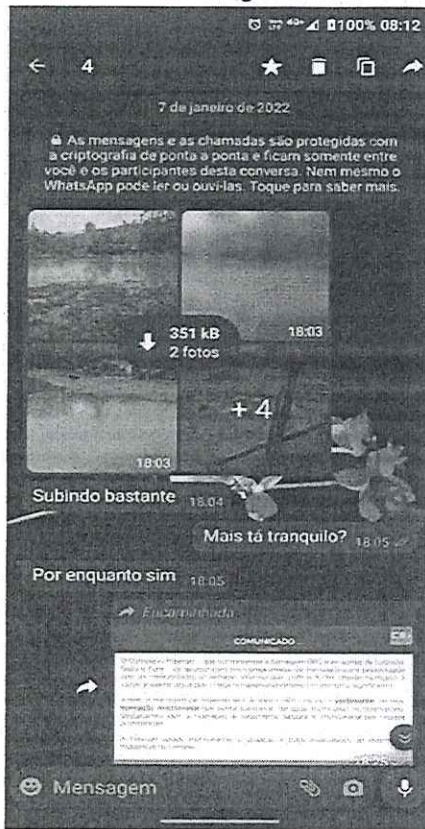
Imagem 1

No dia 07 de janeiro de 2022 às 18h04min, um dos moradores, que iremos denominar como indivíduo 01, entrou em contato com a defesa civil relatando que o nível do Rio Gualaxo do Sul havia elevado o seu nível (*imagem 01*). No dia em questão os pluviômetros automáticos em Mariana já haviam registrado uma média de 34,45mm em 24h, lembrando que já estava chovendo desde o dia 01 de janeiro com um acumulado superior a 400mm até o dia 13 do referido mês, quantidade superior à média esperada. No mesmo dia às 22h42min, a defesa civil foi informada que o nível do rio já estava baixando (*imagem 02*);

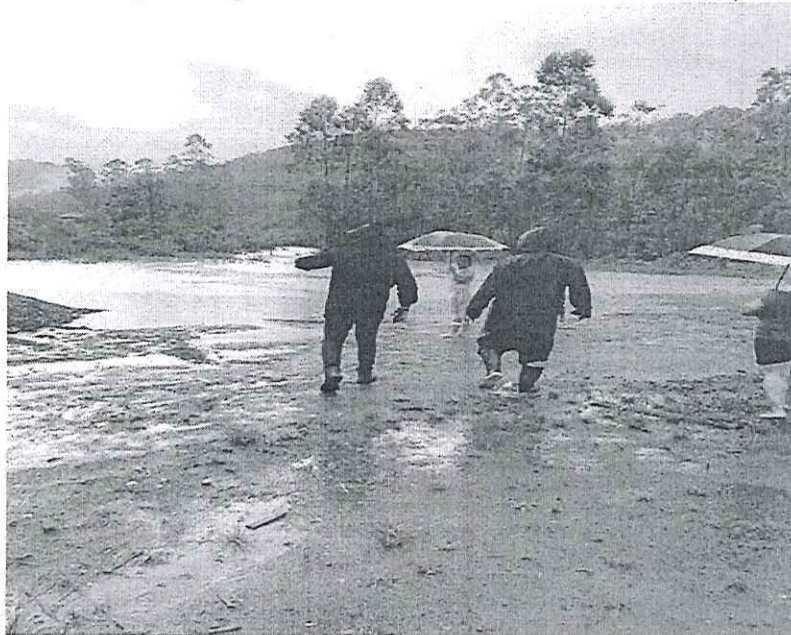
Imagem 3

No dia 08 de janeiro, o GCM André Machado e 02 funcionários da prefeitura se deslocaram para a comunidade para entender o que estava acontecendo, pois o indivíduo 01 entrou em contato novamente informando que a água havia adentrado na casa de um morador. A equipe chegou à comunidade por volta das 17h00min e constatou a elevação do Rio Gualaxo do Sul (*imagem 03*) e o adentramento da água em um imóvel, localizado próximo à casa da associação de moradores.

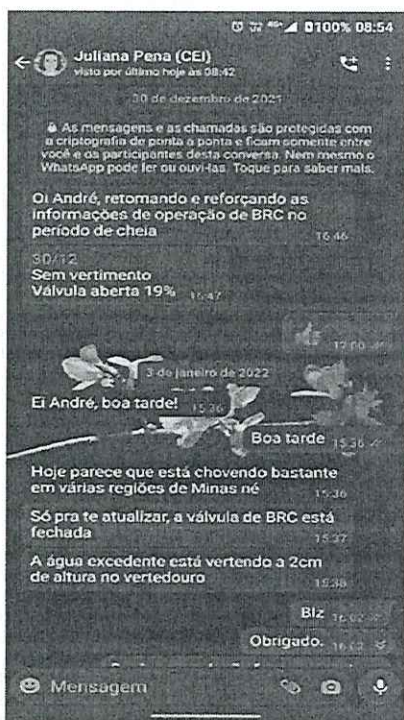
Imagem 6

a empresa emitisse uma nota (*imagem 06*) para melhores esclarecimentos, devido aos fatos já mencionados.

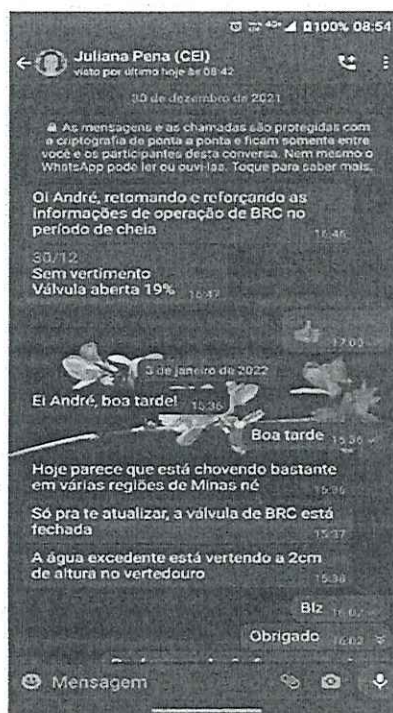
Imagem 7

Dando continuidade, no dia 08 de janeiro às 16h57min a defesa foi informada da abertura da válvula da BRC em 20% (*imagem 07*). Por volta das 18h00min, foi feito contato por telefone com a Juliana Pena para saber o que havia acontecido, pois o nível do rio havia saído de sua calha, e neste momento fomos informados que a válvula seria aberta em 100%. Imediatamente foi comunicado ao indivíduo 01 às 18h15min sobre o fato, o mesmo retornou o contato às 19h18min dizendo que o rio havia subido assustadoramente, alagando casas e instalações públicas.

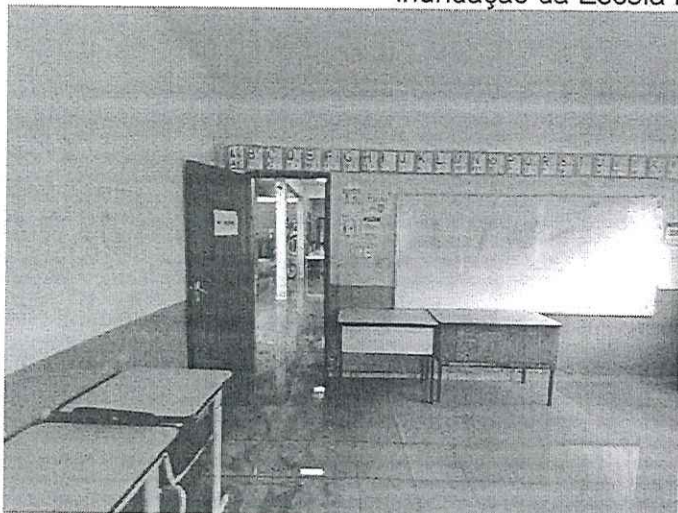
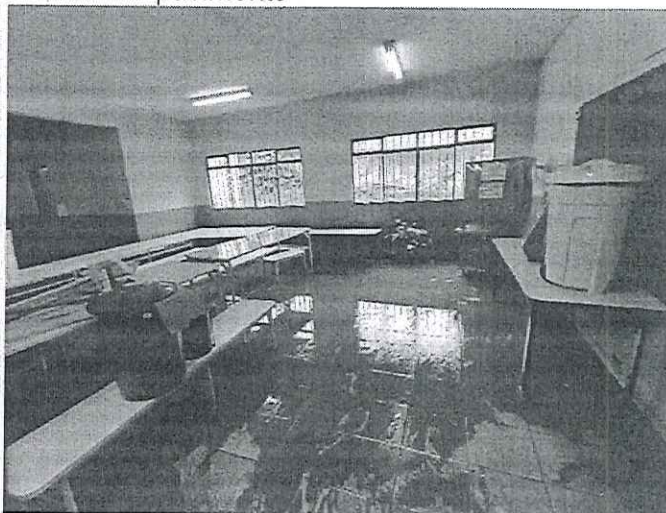
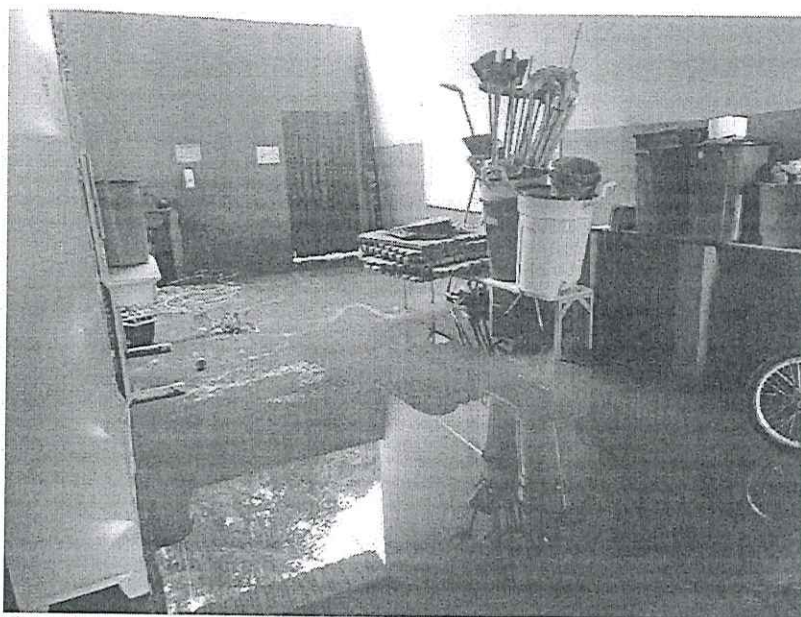
**Inundação da Escola Mainart – 1º pavimento**

No dia seguinte (09) a água já havia tomado toda parte baixa, inclusive o primeiro pavimento da escola da comunidade, (*imagem 08*), deixando os moradores ilhados e impossibilitados de saírem, além de, os serviços de atendimento a emergência não conseguirem atravessar para dar suporte e atender as pessoas. Foi instalado o Sistema de Comando em Operações – SCO na sede da defesa civil para traçar as medidas para atendimento à comunidade além das demandas na sede e demais comunidades impactadas pelas chuvas.

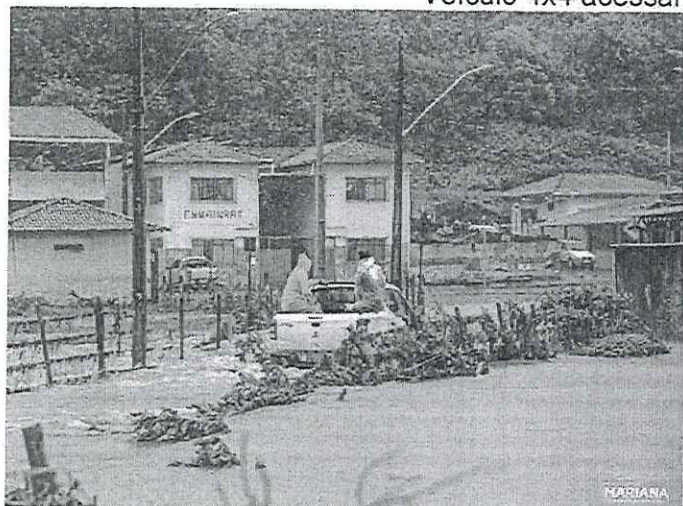
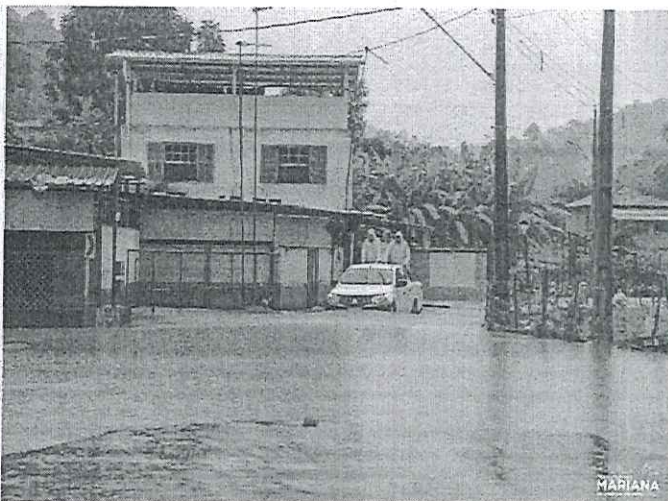
Veículo 4x4 acessando a área inundada

Ficou acordado de retirar as famílias por barcos e trazê-las para a cidade de Mariana para abrigos temporários, várias equipes se deslocaram para o local com alimentos e água potável, felizmente o nível do rio começou a baixar possibilitando atravessar com caminhonetes 4x4 e realizar os primeiros atendimentos. (*Imagem 09*).

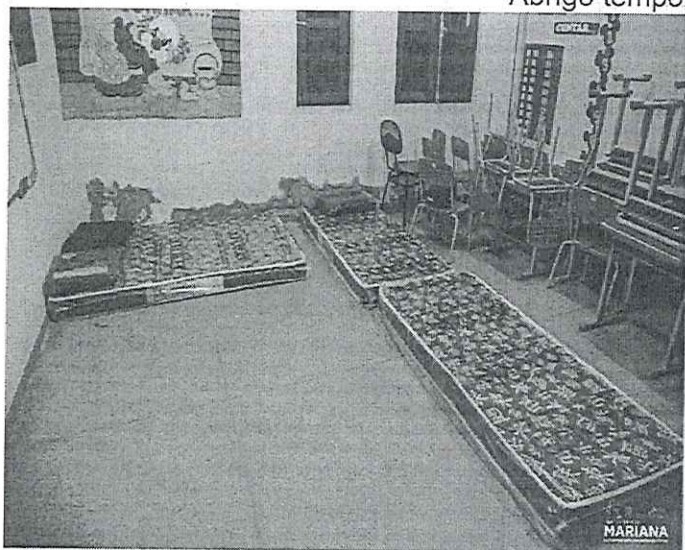
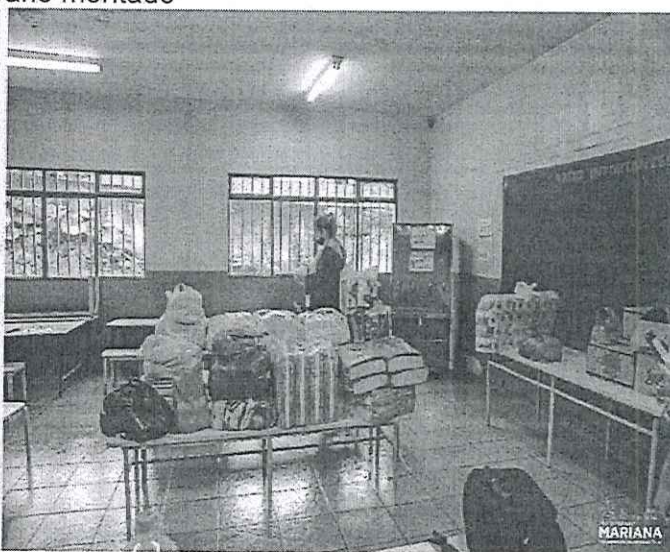
Abrigo temporário montado

A Escola de Mainart foi limpa e desinfetada para funcionar como abrigo temporário (2º pavimento), pois é o único local que tem uma quantidade maior de salas e conta com banheiros, cozinha e refeitório. O espaço foi organizado e preparado para receber os moradores. (*Imagem 10*).

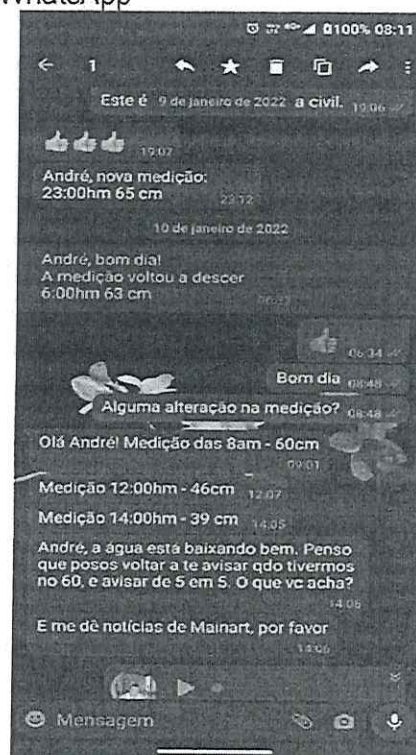
Imagem 12

No dia 10 de janeiro, às 06h32min, a CEI atualizou a defesa civil sobre as novas medições de lâmina d'água no vertedor (*imagem 12*). Diante destas informações, a defesa civil entendeu que: o que ocasionou a elevação do rio no dia 10 foi a quantidade de chuvas que precipitou na cabeceira, ocasionando novamente um aumento na vazão do vertedor, conforme ilustra os dados fornecidos pela CEI. (*Anexo 01*).

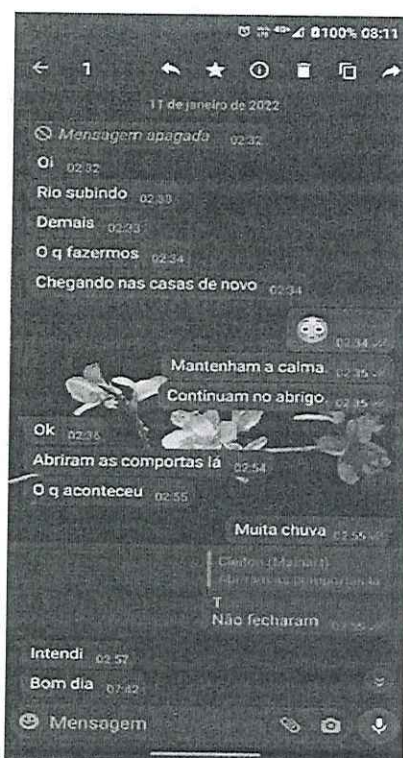
Imagem 13

No dia 11 de janeiro, o indivíduo 01 entrou em contato com a defesa civil às 02h32min, comunicando a elevação do rio novamente (*imagem 13*), ressaltando que, na noite do dia 10 de janeiro caiu uma forte chuva na região de Mariana e Ouro Preto, diante dos fatos a defesa civil entrou em contato com a CEI, onde fomos atualizados sobre as novas medições (*imagem 14*), e constatado a elevação na vazão telemétrica do Salto. (*Anexo 01*).

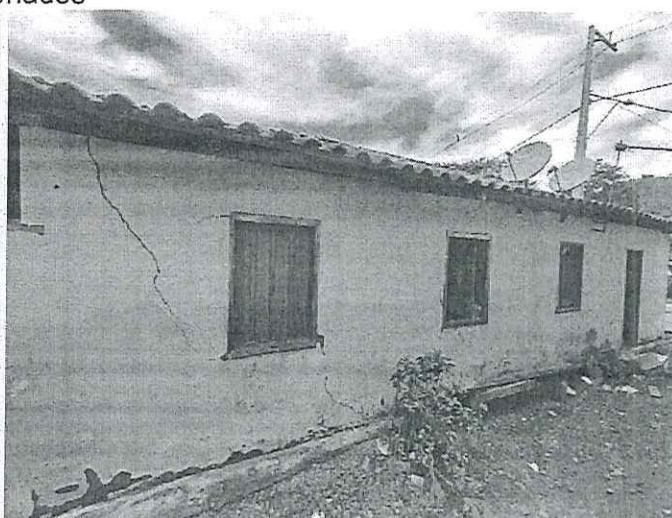
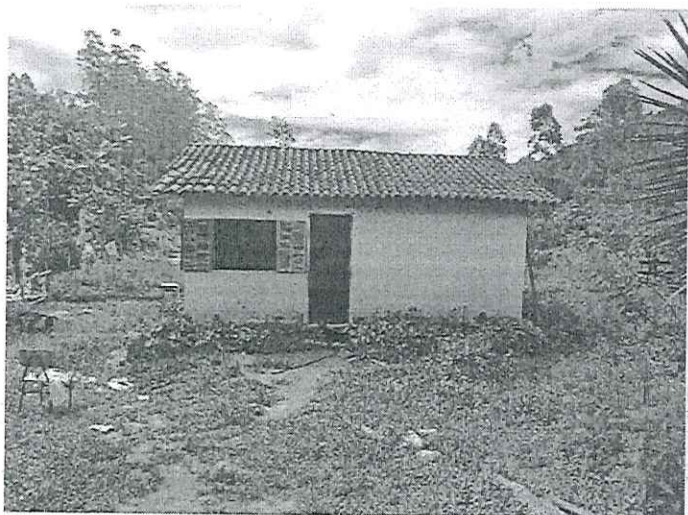
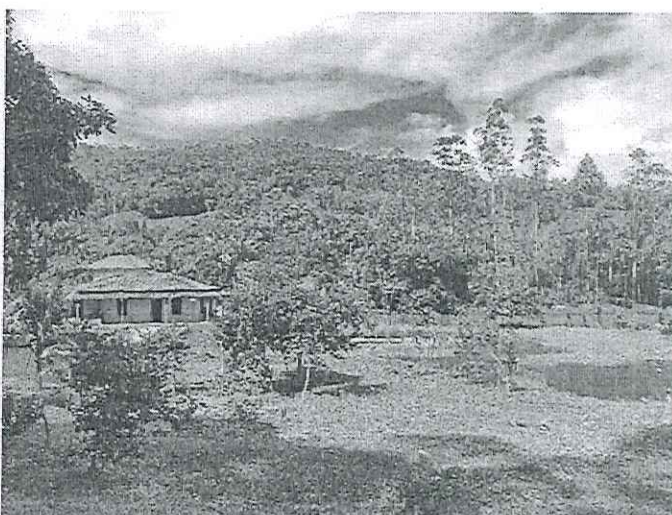
**Imóveis vistoriados**

Nos dias seguintes o rio começou a recuar e possibilitou a limpeza das vias, casas e instalações públicas, no dia 15 de janeiro foi realizado pela Coordenadoria Municipal de Proteção e Defesa Civil vistoria nas residências (*imagem 15*) a fim de verificar se houve alguma manifestação patológica decorrente da inundação e a possibilidade de retorno seguro das famílias. Os imóveis vistoriados foram:

Os imóveis supracitados foram liberados para as famílias retornarem.

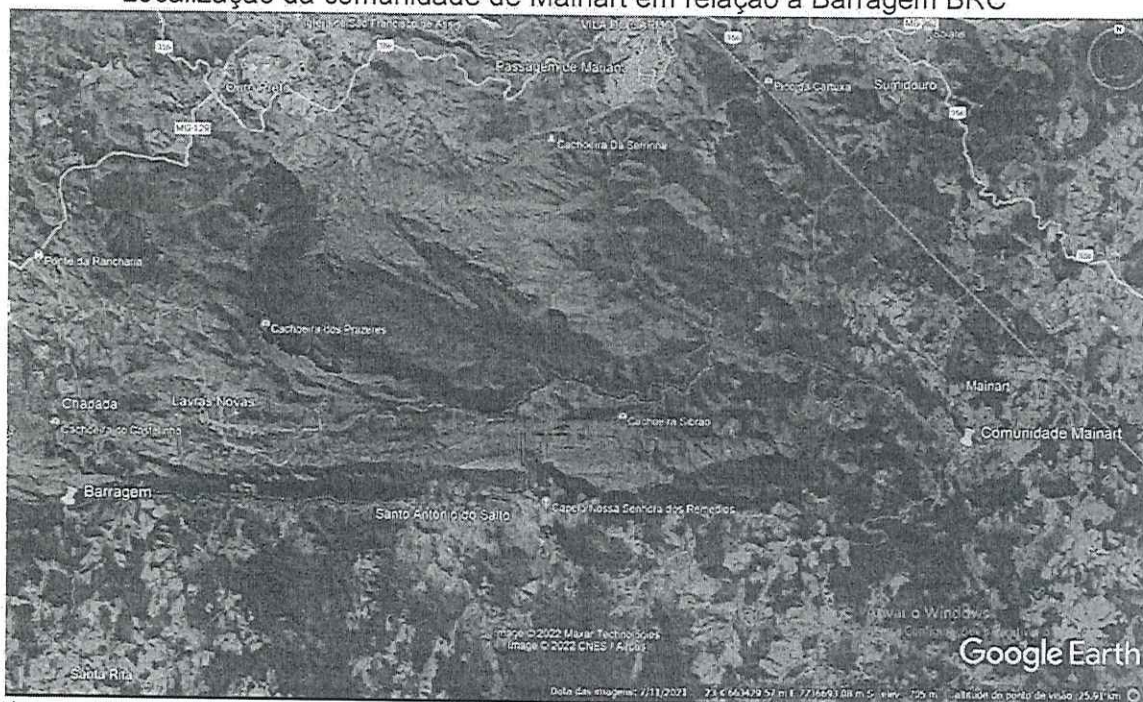
**Localização da comunidade de Mainart em relação a Barragem BRC**

- Considerando que o Subdistrito de Mainart encontra na mancha de inundação para rompimento de barragem conforme o Plano de Ação Emergencial – PAE apresentado pela Companhia Energética Integrada – CEI, e está a aproximadamente 30km de distância do barramento (*imagem 16*);

1. Adoção de medidas que melhorem a comunicação da Empresa Companhia Energética Integrada com a comunidade e com a Coordenadoria Municipal de Proteção e Defesa Civil, no que tange ao processo de inundação por abertura de válvula e aumento do nível no vertedor;

2. Instalação de equipamentos para monitoramento, alerta e alarme do processo de inundação, com objetivo de reduzir os danos materiais e preservar vidas;
3. Estudo de mancha de inundação provocada pela cheia do Rio Gualaxo do Sul;
4. Batimetria do Rio Gualaxo do Sul para verificar a necessidade de desassoreamento.
