REQUERIMENTO Nº 49 /2022

Assunto: Proposta orçamentária para restauração artística das pinturas parietais da Casa de Câmara e Cadeia de Mariana.

A empresa **A3 Atelier de Arte Aplicada**, especializada em execução de serviços e projetos de restauração arquitetônica e artística em monumentos históricos tombados, vem por meio desta apresentar à COMISSÃO, PROPOSTA ORÇAMENTÁRIA dos serviços de restauração Artísticas das pinturas parietais da Casa de Câmara e Cadeia de Mariana nas salas do PLENÁRIO, EX-PRESIDENTES, RECEPÇÃO E REUNIÕES.

Restauração Artística das Pinturas Parietais _ Casa de Câmara e Cadeia de Mariana

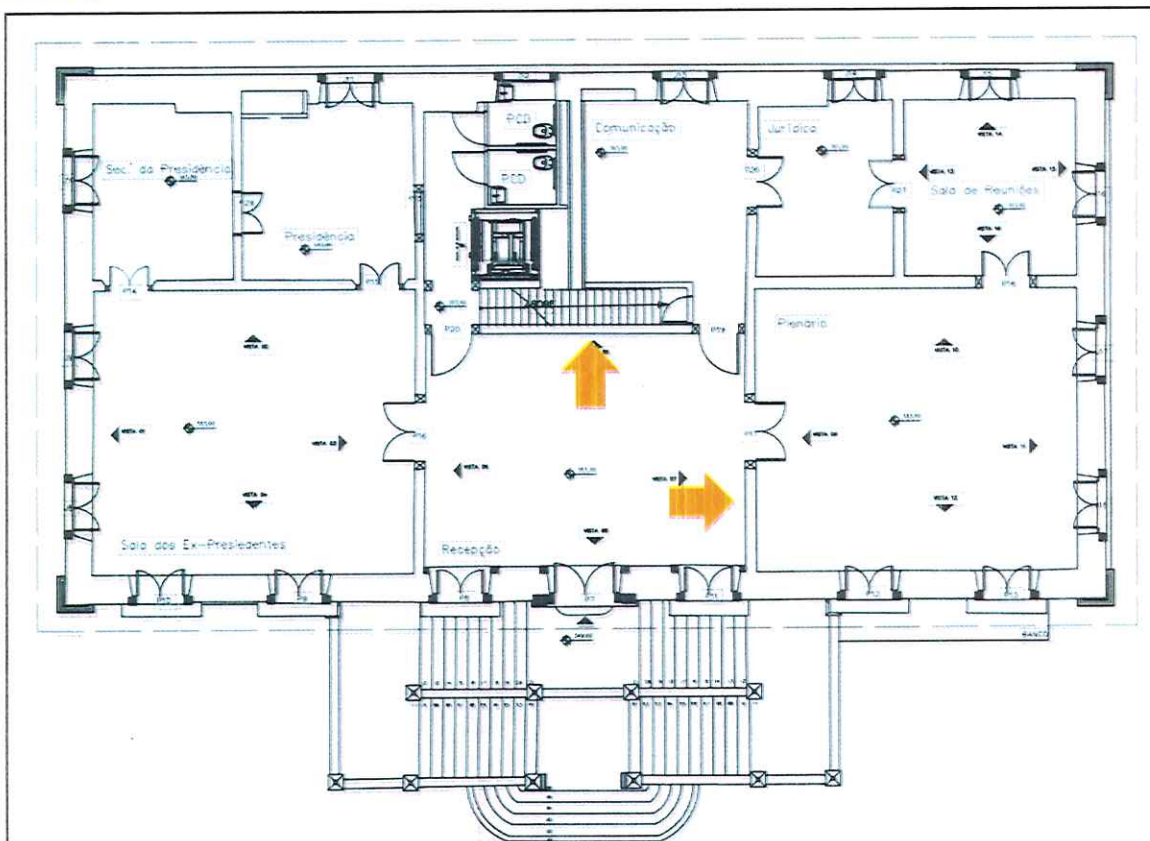
Imagem 1: Paredes onde foram encontradas pinturas parietais.

Nas paredes sinalizadas abaixo, foram encontradas pinturas parietais nas quais utilizaram método de estêncil, tanto na parte posterior da parede, formando um barrado, quanto na parte superior, formando o roda-teto.

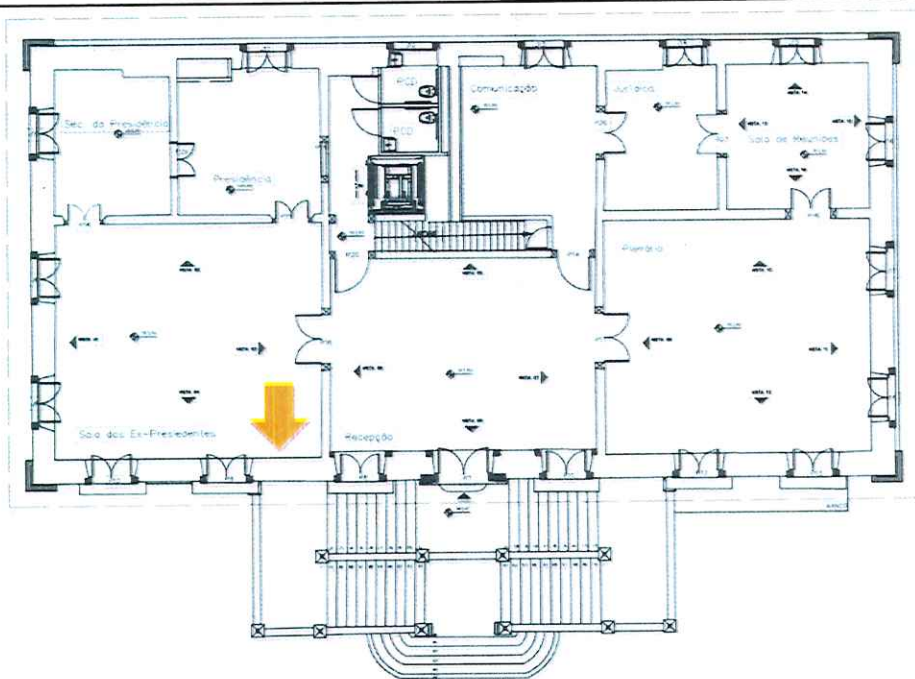
Imagem 8: Paredes onde foram encontradas pinturas parietais.

Na sala dos ex-presidentes foram encontradas três camadas pictóricas, sendo que a primeira e mais antiga apresenta cor cinza, a segunda camada possui as mesmas características da pintura da sala do plenário, porém na cor verde e vermelho e na camada mais recente que apresenta pinturas artísticas, embora tenha o mesmo desenho da camada anterior, possui dois tons de vermelho, exemplificado nas imagens a seguir:

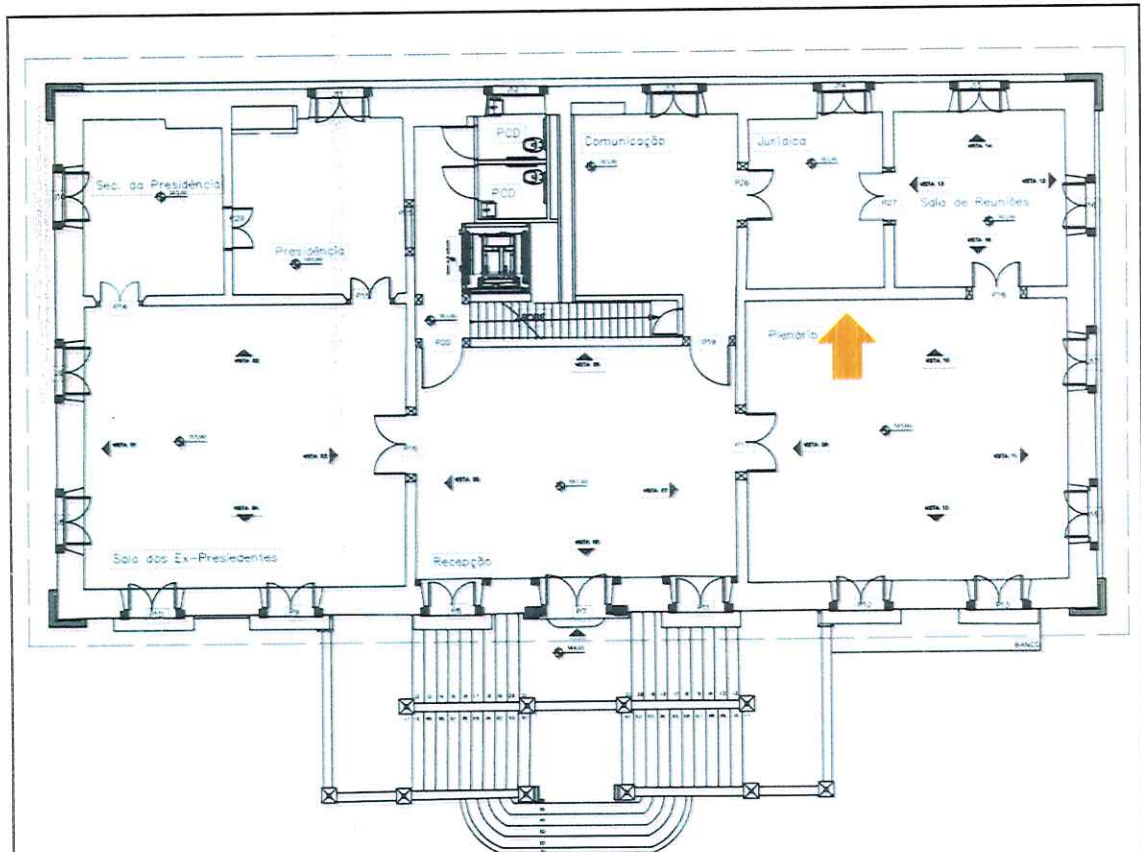
Imagem 11: Paredes onde foram encontradas pinturas parietais.

Na sala do plenário foi encontrada pintura parietal em tons de verde e azul, como mostram as imagens a seguir.

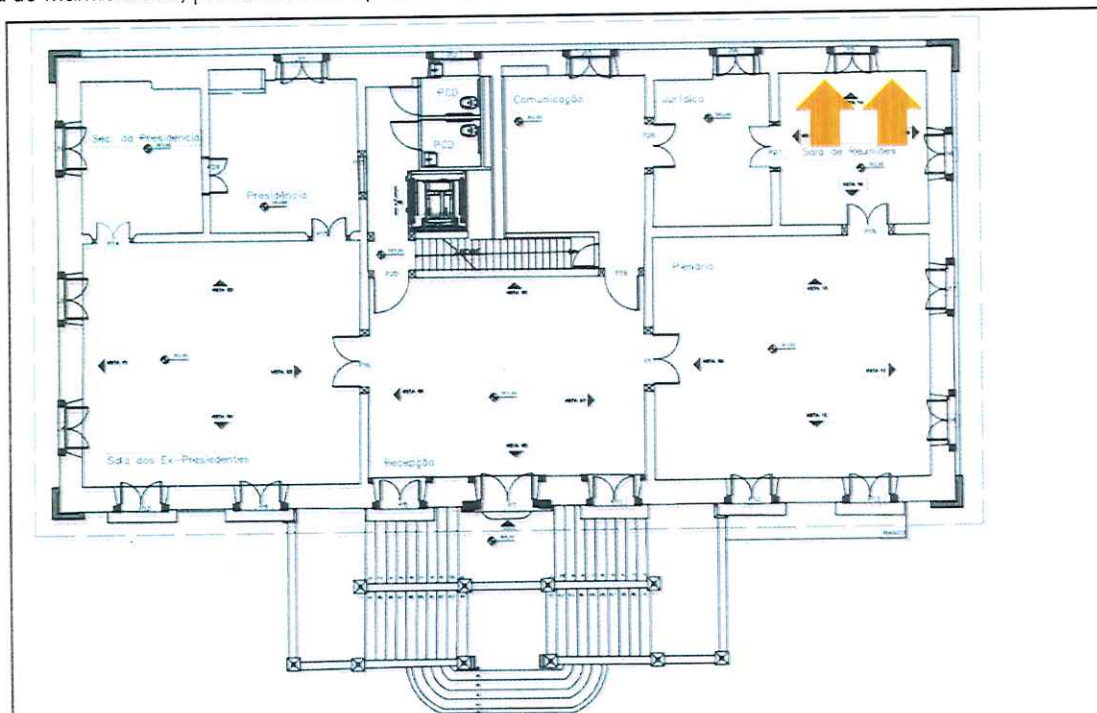
Imagem 14: Paredes onde foram encontradas pinturas parietais.

Na sala de reuniões, após a remoção do reboco superficial, observou-se a existência de uma pintura com a técnica do marmorizado, provavelmente aplicada concomitantemente à construção do prédio.
