RELATÓRIO DE VISITA TÉCNICA, ATENDENDO AO REQUERIMENTO Nº 18/2024 DE AUTORIA DO VEREADOR MANOEL DOUGLAS SOARES DE OLIVEIRA, REALIZADA NO DIA DOZE DE MARÇO DE DOIS MIL E VINTE E QUATRO (12/03/2024).

RELATÓRIO FOTOGRÁFICO

Visita Técnica - Rua Vitória, 47- Bairro Santa Clara

Relatório Fotográfico da Visita Técnica à Rua Vitória, Bairro Santa Clara

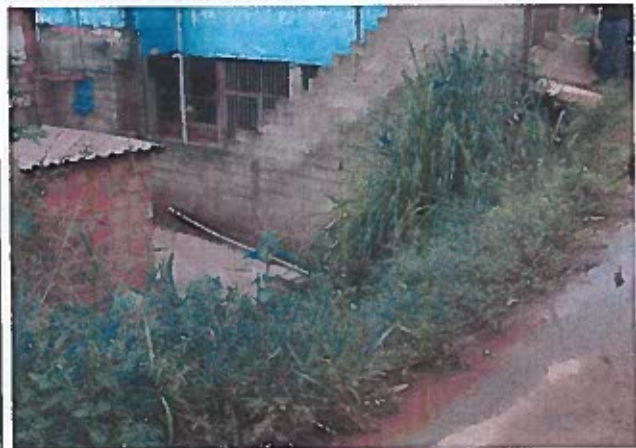
O requerimento protocolado pelo Vereador foi motivado por uma demanda dos moradores, representado em primeiro momento, pelo morador e proprietário do Mercadinho Família (fig.1). A parte da rua que cedeu (fig. 2) causa insegurança para quem mora na rua, embaixo do barranco moram famílias, quando chove, a água que não tem escoamento segue seu curso natural e cai por esse desnível. Além disso, na casa ao lado, (fig. 3), a calçada quebrada atrapalha a entrada dos moradores em casa, correndo risco de desabar.

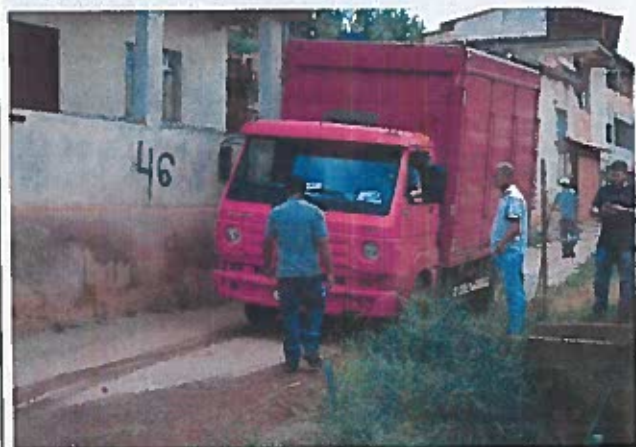
4)

Outro transtorno é que devido à insegurança de trafegar pela rua, os caminhões têm dificuldade em seguir caminho, (fig. 4). O proprietário do Mercadinho disse que isso afeta a entrega de mercadorias e contou que acidentes são frequentes no local. O Vereador Manoel

Douglas pediu ao executivo que até que os reparos sejam feitos, haja uma sinalização no local para evitar esses acidentes.

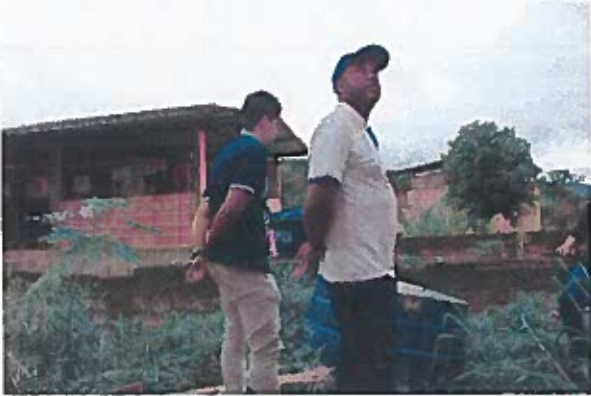
5)

A Secretaria de Obras e Gestão Urbana e o SAAE concordaram que para solucionar os problemas é preciso primeiro drenar a água e a rede pluvial do local, por isso, percorreram os arredores da rua buscando onde descer com a drenagem, primeiro olharam na rua Vitória (fig. 5), depois na rua Liderança, e uma segunda opção é canalizar a água que passa nas casas e lançar na rua Liderança. Constataram também, a possibilidade de usar a Av Brasil para essa finalidade. (fig. 8).
