**RELATÓRIO DA VISITA TÉCNICA DA COMISSÃO DE VIAÇÃO OBRAS
PÚBLICAS, INDÚSTRIA, COMÉRCIO E MEIO AMBIENTE, PARA VERIFICAR O
IMÓVEL QUE SE ENCONTRA COM RISCO EMINENTE DE DESABAMENTO,
REALIZADA NO DIA VINTE E QUATRO DE JULHO DE DOIS MIL E VINTE E
QUATRO (24/07/2024).**

Endereço: Travessa São Gonçalo, nº 191, bairro São Gonçalo;

RELATÓRIO FOTOGRÁFICO

Visita Técnica da Comissão de Viação, Obras Públicas, Indústria, Comércio e Meio Ambiente para verificar o imóvel que apresenta risco iminente de desabamento no bairro São Gonçalo

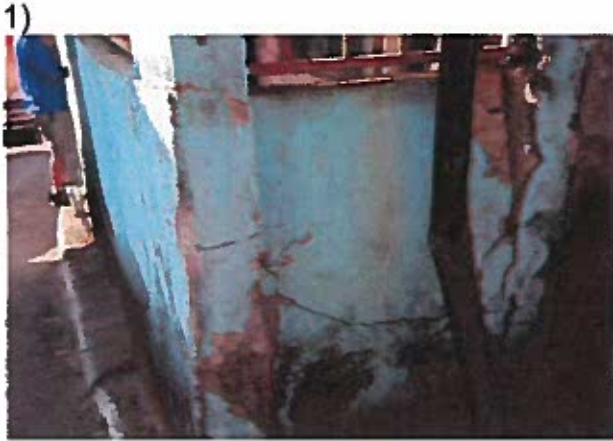
A casa onde a visita foi realizada apresenta rachaduras na fachada (fig. 1) e corre risco de desabar. Durante a visita, a Defesa Civil visitou todos os cômodos da casa para verificar a situação (fig. 2). A casa apresenta rachaduras e problemas na estrutura, os moradores foram retirados e há mais de dois anos esperam a resolução da justiça sobre as medidas que serão tomadas. Segundo o proprietário, as trincas na casa aumentaram após um trator da empresa terceirizada Conterplan invadir seu quintal (fig 4), enquanto realizava uma obra para ligar as ruas Araguaia e São Gonçalo.

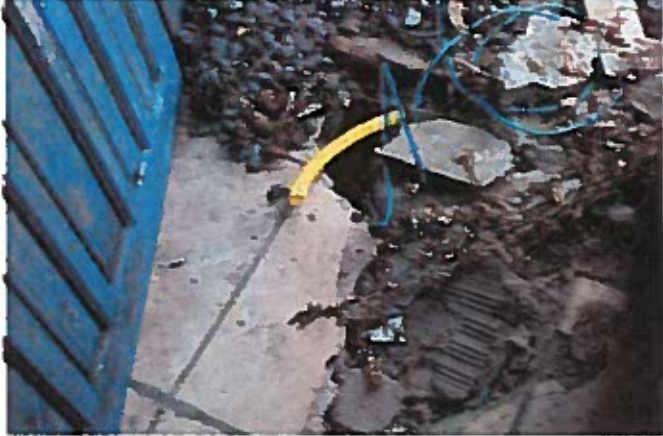
Parte do piso da casa já cedeu (fig. 5) e há rachaduras profundas nas paredes (fig 6). Após a visita, a equipe técnica presente informou que a solução é a demolição total do imóvel. O solo não consegue drenar a água e há risco iminente de desabamento que pode pôr em risco as casas vizinhas (fig 7 e 8), também já desocupadas. Uma reunião será agendada com o prefeito para determinar quais serão os encaminhamentos.
