## RELATÓRIO

### Visita Técnica ao Reservatório de Água do Distrito de Monsenhor Horta.

**Elaboração:** Comissão de Viação, Obras Públicas, Agricultura, Indústria, Comércio e Meio Ambiente da Câmara Municipal de Mariana.

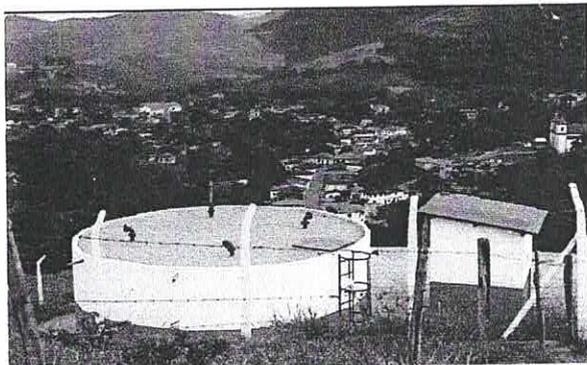
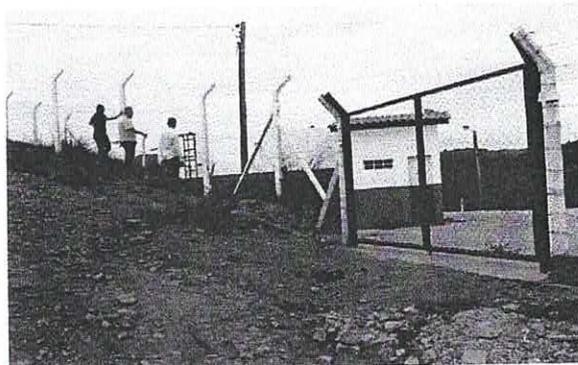
RESERVATÓRIO DE ÁGUA DO DISTRITO DE MONSENHOR HORTA

- Devido ao não comparecimento de nenhum representante do SAAE não adentramos ao local, pois a portão encontrava-se fechado com cadeado. O local não tem vigilância. A cerca de arame encontra-se danificada com indícios de tentativa de invasão.
- As estruturas metálicas localizadas na parte superior externa do reservatório de água, suspiros, encontram-se enferrujados.
- Não foi possível atestar nenhuma informação em relação à estrutura física e qualidade do reservatório de água e nem mesmo se o mesmo encontra-se cheio.
- Presença de poste de iluminação de forma irregular sem a presença de padrão de luz.
- Presença de valas e intenso deslocamento de terra desde o Reservatório de água até a chegada ao antigo Campo.

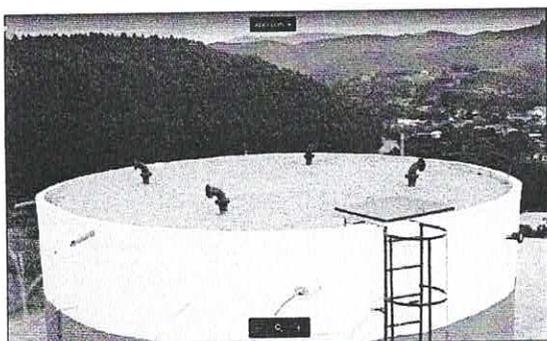
Suspiros enferrujados

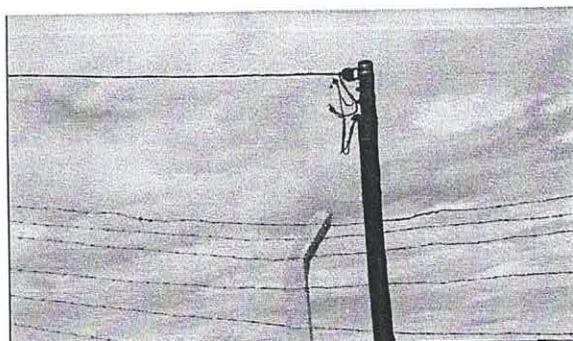
Poste de iluminação – ausência de padrão

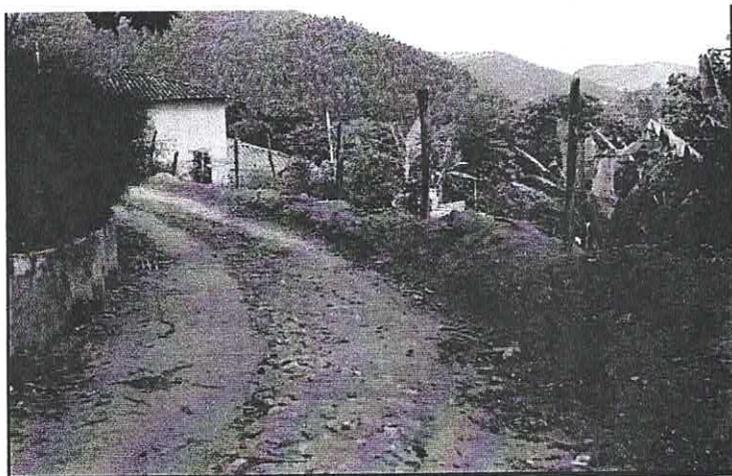
- Presença de erosão pluvial em razão da ação das águas das chuvas e conseqüentemente exposição dos tubos de ligação entre o reservatório de água e o poço artesiano.
- Acúmulo de material sedimentar na Travessa Abel Pascoal.
- Necessidade da conclusão da pavimentação asfáltica desde a Travessa Abel Pascoal até a Rua Abel Pascoal, em frente à Policlínica Municipal.
- Conseguimos entrar no local onde foi construído o Poço artesiano e a casa de bomba, pois existe um portão sem restrição de acesso e verificamos:
  - ◆ A bomba estava em funcionamento;
  - ◆ Parte elétrica interna ainda não concluída;
  - ◆ Condições precárias na ligação que leva energia do padrão da Policlínica até a Casa de Bomba do Poço Artesiano, colocando em risco a integridade física das pessoas que ali transitam.

Acúmulo de sedimentos – Travessa Abel Pascoal

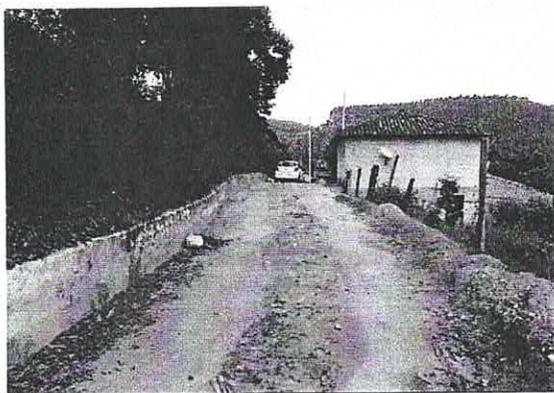
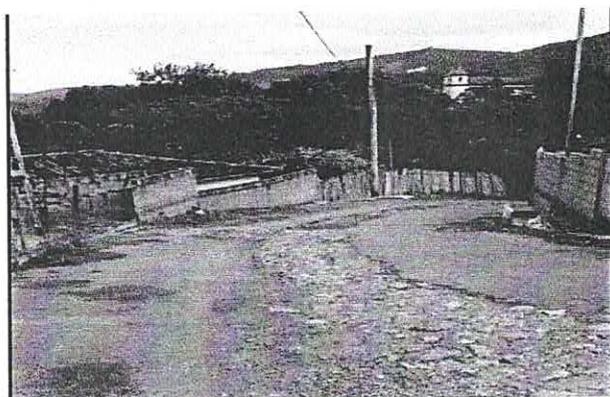
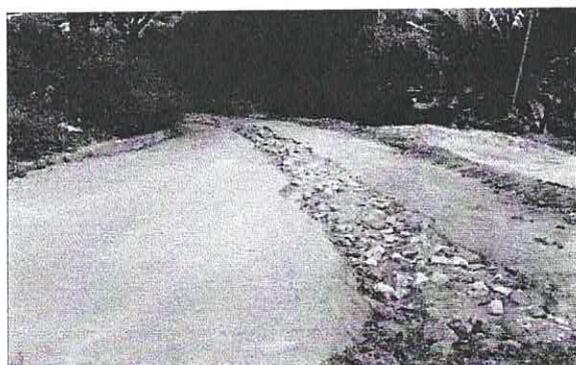
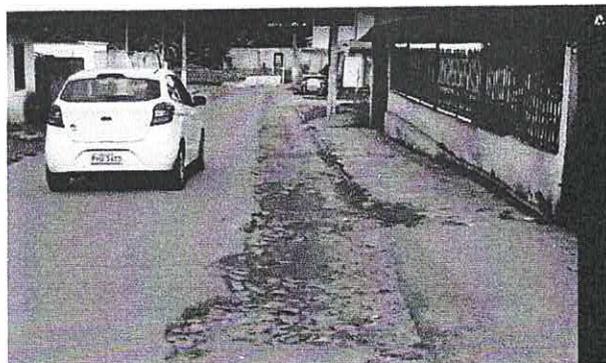
**TRECHO SEM REALIZAÇÃO DE PAVIMENTAÇÃO ASFALTICA – Travessa Abel Pascoal até a Policlínica Municipal localizada à Rua Abel Pascoal.**

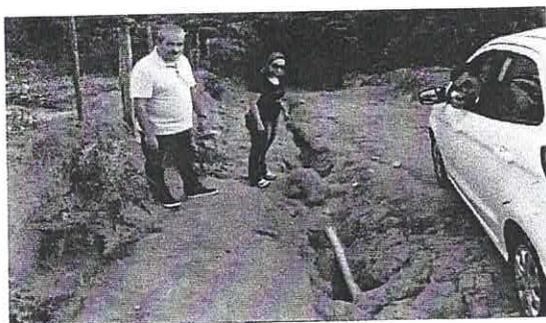
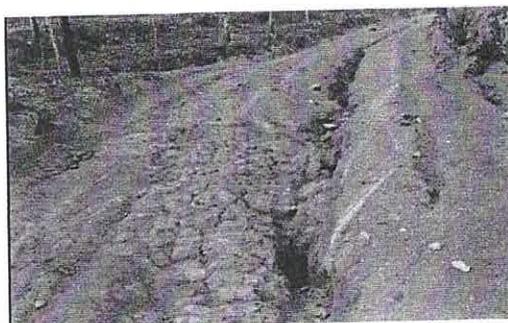
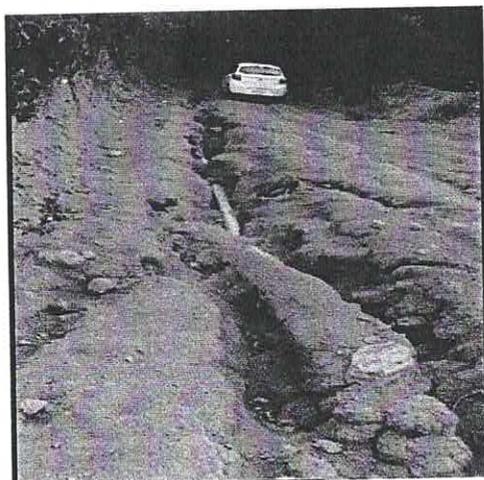
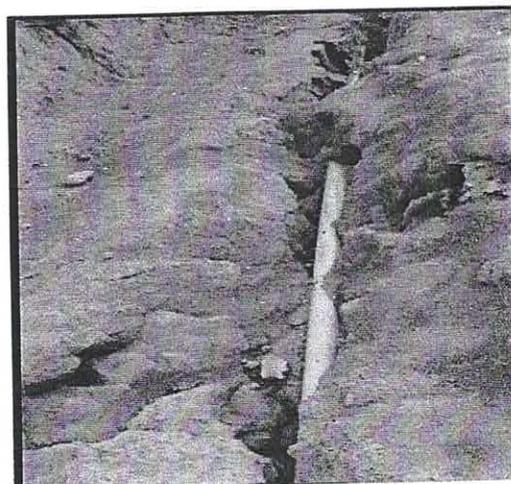
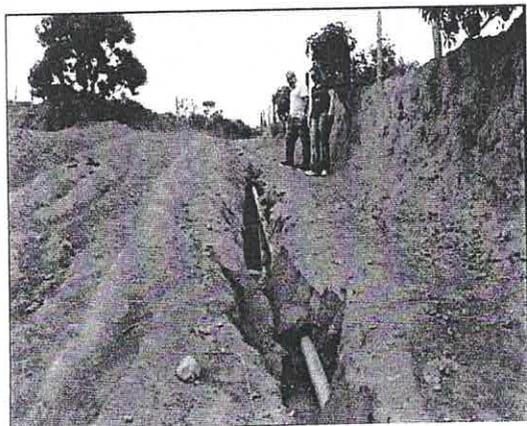
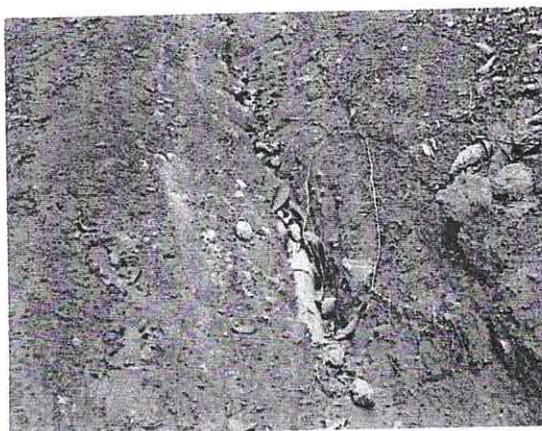
**TRECHO DO RESERVATÓRIO DE ÁGUA ATÉ O ANTIGO CAMPO: Valas, erosão e tubulação exposta.**

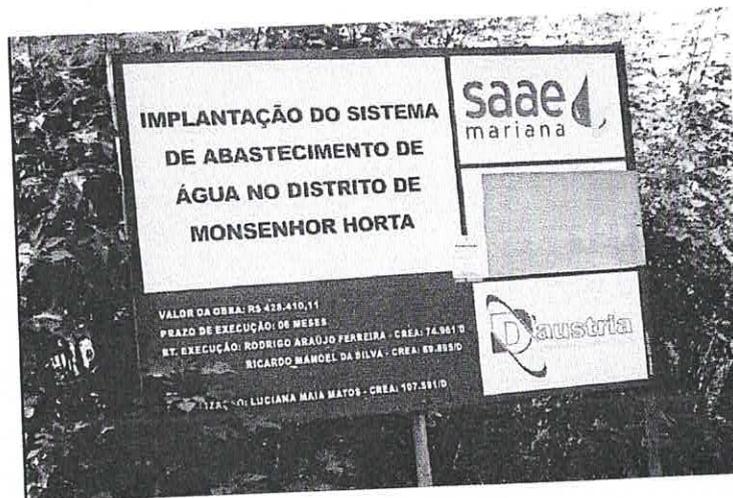
- Contrato da empresa responsável pela perfuração dos poços artesianos no município de Mariana;
- Responsável e estudo técnico atestando a viabilidade da perfuração do poço no local;
- Verificamos que as informações dadas pelo Diretor Executivo do SAAE divergem da Placa da Obra que especifica uma Obra do SAAE MARIANA. Diante do exposto, solicitamos a especificação das atribuições e responsabilidades do SAAE e da Prefeitura na Implantação do Sistema de Abastecimento de Água do Distrito de Monsenhor. Anexar Contratos, planilhas de execução, planilhas de medição e valores pagos.

Placa de identificação da obra
