RELATÓRIO DE VISITA TÉCNICA, ATENDENDO AO REQUERIMENTO Nº 18/2024 DE AUTORIA DO VEREADOR MANOEL DOUGLAS SOARES DE OLIVEIRA, REALIZADA NO DIA DOZE DE MARÇO DE DOIS MIL E VINTE E QUATRO (12/03/2024).

RELATÓRIO FOTOGRÁFICO

Visita Técnica - Rua Vitória, 47- Bairro Santa Clara

Relatório Fotográfico da Visita Técnica à Rua Vitória, Bairro Santa Clara

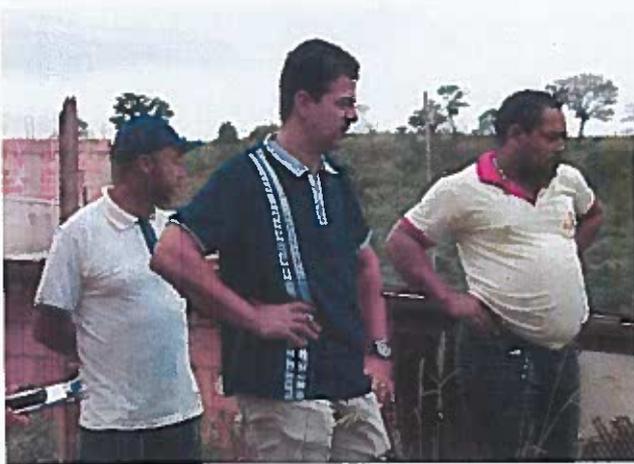
1)

O requerimento protocolado pelo Vereador foi motivado por uma demanda dos moradores, representado em primeiro momento, pelo morador e proprietário do Mercadinho Família (fig.1). A parte da rua que cedeu (fig. 2) causa insegurança para quem mora na rua, embaixo do barranco moram famílias, quando chove, a água que não tem escoamento segue seu curso natural e cai por esse desnível. Além disso, na casa ao lado, (fig. 3), a calçada quebrada atrapalha a entrada dos moradores em casa, correndo risco de desabar.

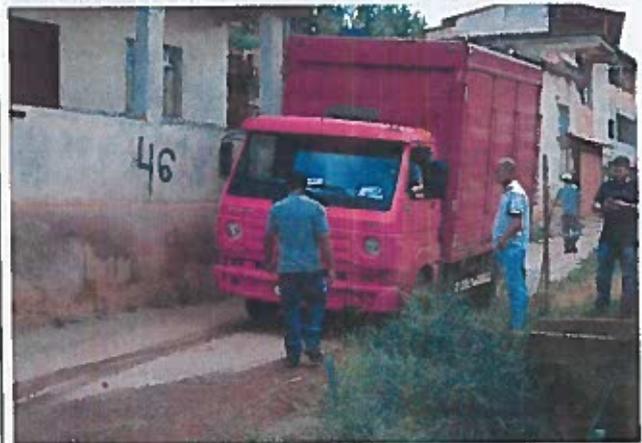
4)

Outro transtorno é que devido à insegurança de trafegar pela rua, os caminhões têm dificuldade em seguir caminho, (fig. 4). O proprietário do Mercadinho disse que isso afeta a entrega de mercadorias e contou que acidentes são frequentes no local. O Vereador Manoel

Douglas pediu ao executivo que até que os reparos sejam feitos, haja uma sinalização no local para evitar esses acidentes.

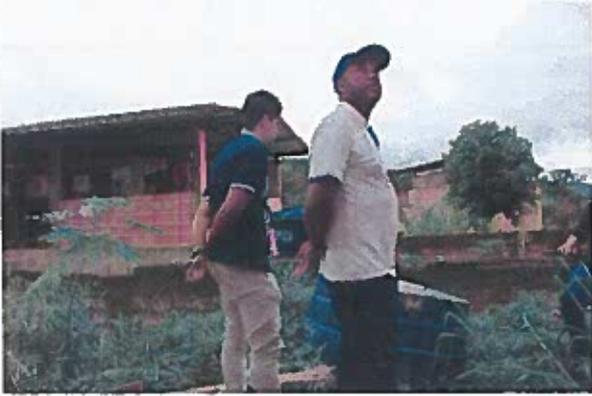
5)

A Secretaria de Obras e Gestão Urbana e o SAAE concordaram que para solucionar os problemas é preciso primeiro drenar a água e a rede pluvial do local, por isso, percorreram os arredores da rua buscando onde descer com a drenagem, primeiro olharam na rua Vitória (fig. 5), depois na rua Liderança, e uma segunda opção é canalizar a água que passa nas casas e lançar na rua Liderança. Constataram também, a possibilidade de usar a Av Brasil para essa finalidade. (fig. 8).
