**RELATÓRIO DA VISITA TÉCNICA DA COMISSÃO DE VIAÇÃO OBRAS  
PÚBLICAS, INDÚSTRIA, COMÉRCIO E MEIO AMBIENTE, PARA VERIFICAR O  
IMÓVEL QUE SE ENCONTRA COM RISCO EMINENTE DE DESABAMENTO,  
REALIZADA NO DIA VINTE E QUATRO DE JULHO DE DOIS MIL E VINTE E  
QUATRO (24/07/2024).**

Visita Técnica da Comissão de Viação, Obras Públicas, Indústria, Comércio e Meio Ambiente para verificar o imóvel que apresenta risco iminente de desabamento no bairro São Gonçalo

Relatório Fotográfico na Travessa São Gonçalo nº192, bairro São Gonçalo.

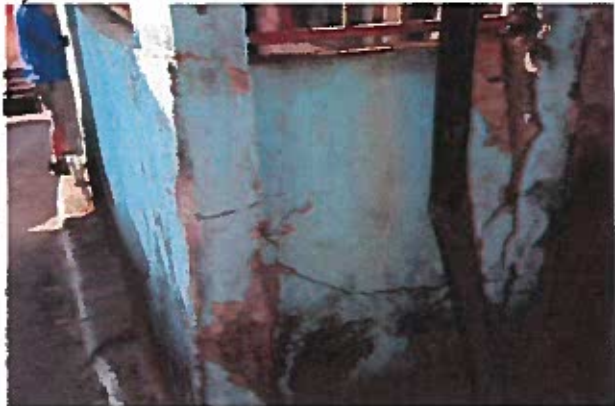
A casa onde a visita foi realizada apresenta rachaduras na fachada (fig. 1) e corre risco de desabar. Durante a visita, a Defesa Civil visitou todos os cômodos da casa para verificar a situação (fig. 2). A casa apresenta rachaduras e problemas na estrutura, os moradores foram retirados e há mais de dois anos esperam a resolução da justiça sobre as medidas que serão tomadas. Segundo o proprietário, as trincas na casa aumentaram após um trator da empresa terceirizada Conterplan invadir seu quintal (fig 4), enquanto realizava uma obra para ligar as ruas Araguaia e São Gonçalo.

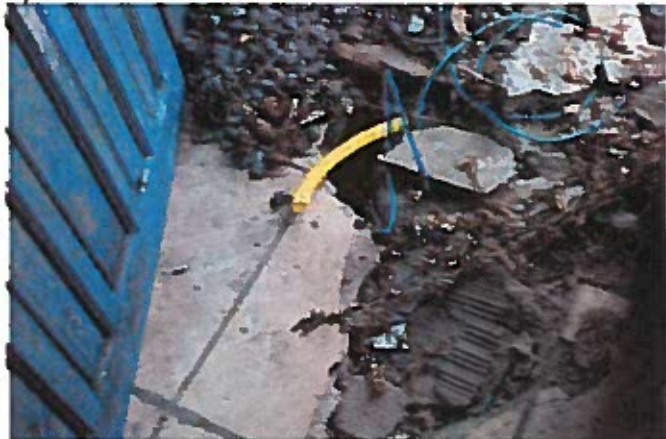
Parte do piso da casa já cedeu (fig. 5) e há rachaduras profundas nas paredes (fig 6). Após a visita, a equipe técnica presente informou que a solução é a demolição total do imóvel. O solo não consegue drenar a água e há risco iminente de desabamento que pode pôr em risco as casas vizinhas (fig 7 e 8), também já desocupadas. Uma reunião será agendada com o prefeito para determinar quais serão os encaminhamentos.
