### RELATÓRIO DA VISITA TÉCNICA REALIZADA PELA CÂMARA MUNICIPAL DE MARIANA NA RUA HÉLVIO MOREIRA MORAES.

**Data:** 8 de fevereiro de 2023 (quarta-feira).

**Endereço:** Rua Hélvio Moreira Moraes, n.º 99, Bairro Vila do Carmo.

## RELATÓRIO FOTOGRÁFICO

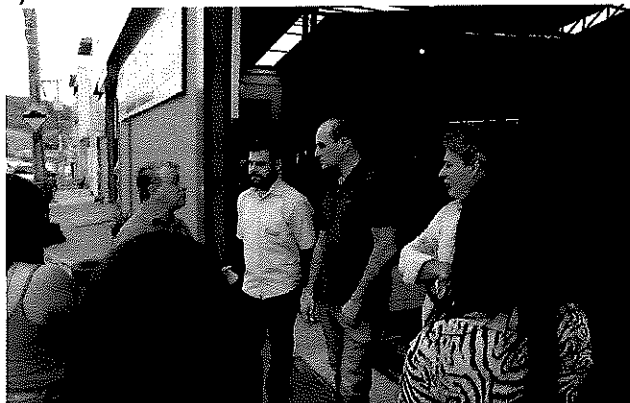
1)

Fernando Sampaio inicia a visita cumprimentando todos presentes (fig:1). A segunda imagem mostra a cratera que está se abrindo na rua, ela foi coberta para evitar mais deslizamentos que podem ser provocados pela chuva (fig:2). O proprietário da Pneus Mariana pede urgência nas obras devido ao prejuízo sofrido pelo seu estabelecimento (fig:3). O sr Leonardo afirma que a obra será executada o mais rápido possível (fig:4).

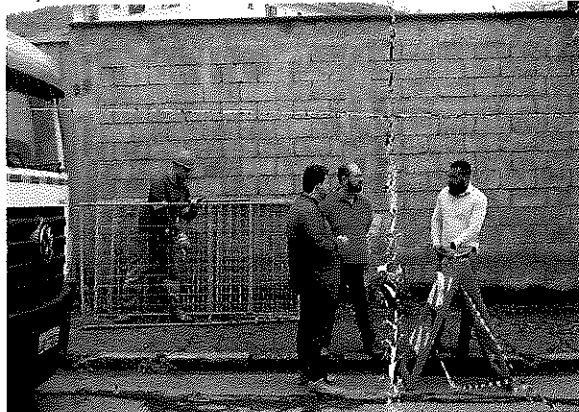
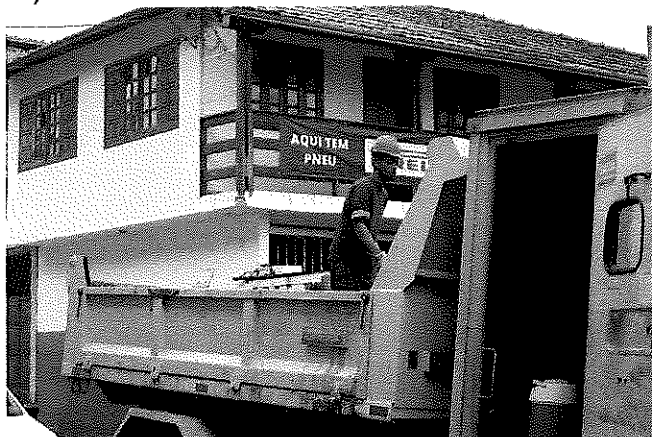
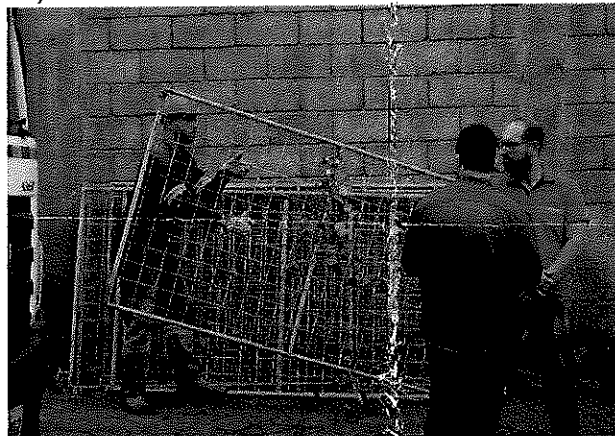
Os funcionários da construtora 3T aguardam o fim da visita técnica para iniciarem a obra no local (fig:9) As obras se iniciam e segundo o Secretário de Obras, nos passos iniciais são drenar a água, e posicionar as escoras na cratera. O secretário disse que acompanharia a obra pessoalmente.

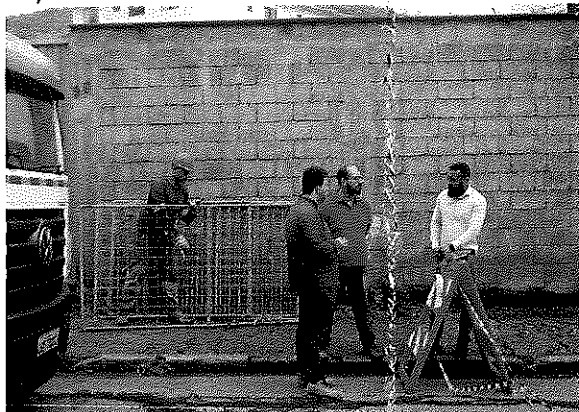
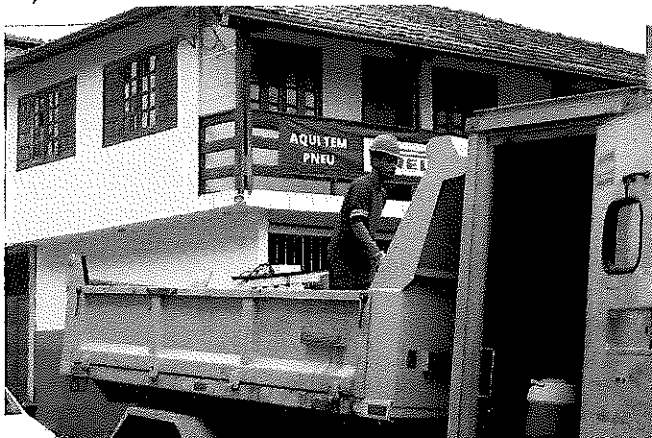
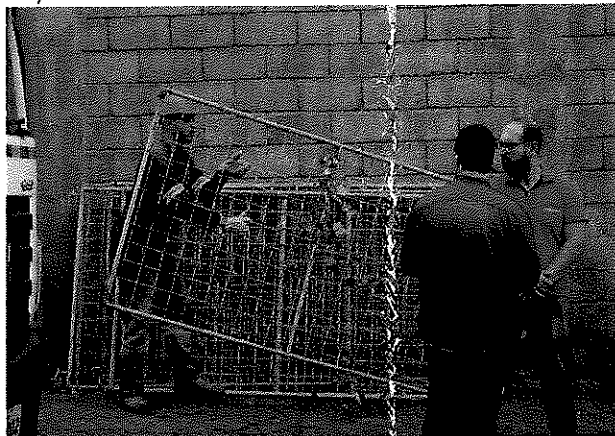
Os funcionários da construtora 3T aguardam o fim da visita técnica para iniciarem a obra no local (fig:9) As obras se iniciam e segundo o Secretário de Obras, nos passos iniciais são drenar a água, e posicionar as escoras na cratera. O secretário disse que acompanharia a obra pessoalmente.
