**RELATÓRIO DA VISITA TÉCNICA DA COMISSÃO DE VIAÇÃO, OBRAS  
PÚBLICAS, AGRICULTURA, INDÚSTRIA, COMÉRCIO E MEIO AMBIENTE NAS  
RUAS FURQUIM E GOIABEIRAS NO BAIRRO SANTA RITA DE CÁSSIA,  
ATENDENDO AO OFÍCIO PROTOCOLADO SOB N.º 150/2023, DE AUTORIA DO  
VEREADOR MANOEL DOUGLAS**

**Data:** 24 de março de 2023 (sexta-feira).

## RELATÓRIO FOTOGRÁFICO

Visita Técnica - Bairro Santa Rita de Cássia (Cabanas)

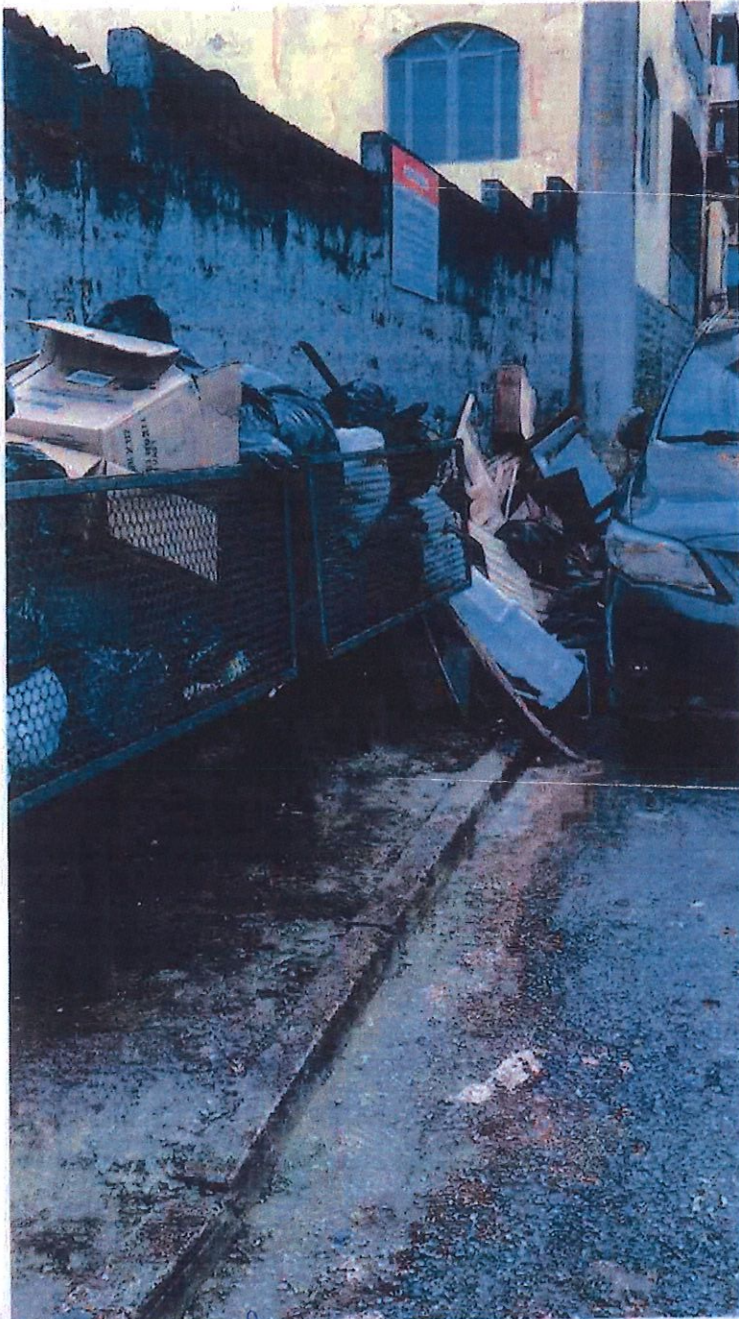
ANEXO:

**Justificativa:** A indicação se faz pertinente uma vez que o espaço descrito, encontra-se danificado, com uma vegetação volumosa e detritos propício para a proliferação de patógenos, agentes transmissores e animais peçonhentos, oferecendo riscos aos moradores e transeuntes de tal localidade, precavendo problemáticas que virão a surgir, a manutenção, valida o sistema de garantia de direitos a segurança do cidadão.

O Vereador que esta subscreve requer que, após tramitação regimental, seja encaminhada ao Exmo. Sr. Prefeito Municipal a seguinte indicação: **QUE O EXECUTIVO REALIZE A RETIRADA DO ENTULHO POR TODA A EXTENSÃO DA RUA GOIABEIRAS, NO BAIRRO SANTA RITA DE CASSIA.**
