## RELATÓRIO DA VISITA TÉCNICA NA RUA CAPITÃO LÚCIO ATENDENDO AO

### REQUERIMENTO N.º 166/2023, DE AUTORIA DO VEREADOR GILBERTO

**Data:** 03/05/2023

**Endereço:** Rua Capitão Lúcio, próximo ao n.º 90, bairro São José.

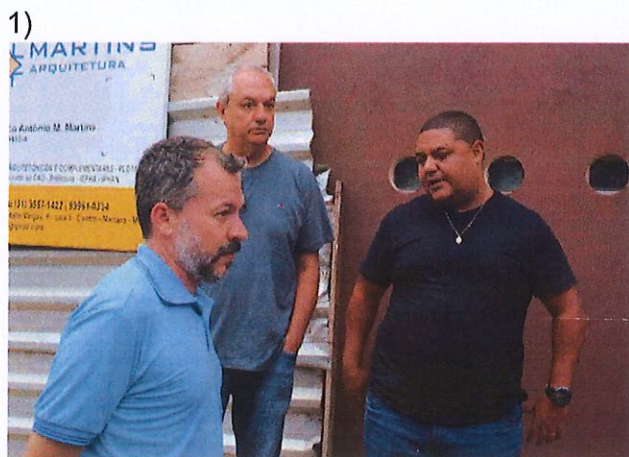
A visita aconteceu na rua Capitão Lúcio, no bairro São José, e o vereador e um dos autores do requerimento Gilberto Matheus - Tikim Matheus esteve presente para verificar a situação da rua, que se encontra metade asfaltada e a outra calçada (fig.2). Os moradores reclamaram que a rua tem prejudicado a infraestrutura das casas e relataram ainda o problema relacionado ao esgoto do bairro, que de tempos em tempos transborda (fig.4) e em períodos de chuvas, as águas escorrem para as casas.
