INDICAÇÃO N.º 69 /2011

O Vereador que esta subscreve requer que, após tramitação regimental, seja encaminhada ao Exmo. Sr. Prefeito Municipal Interino a seguinte Indicação: **Reforma da Igreja Nossa Senhora das Mercês.**

RELATÓRIO DE VISTORIA

Imóvel: Igreja de N. SR^a. das Mercês

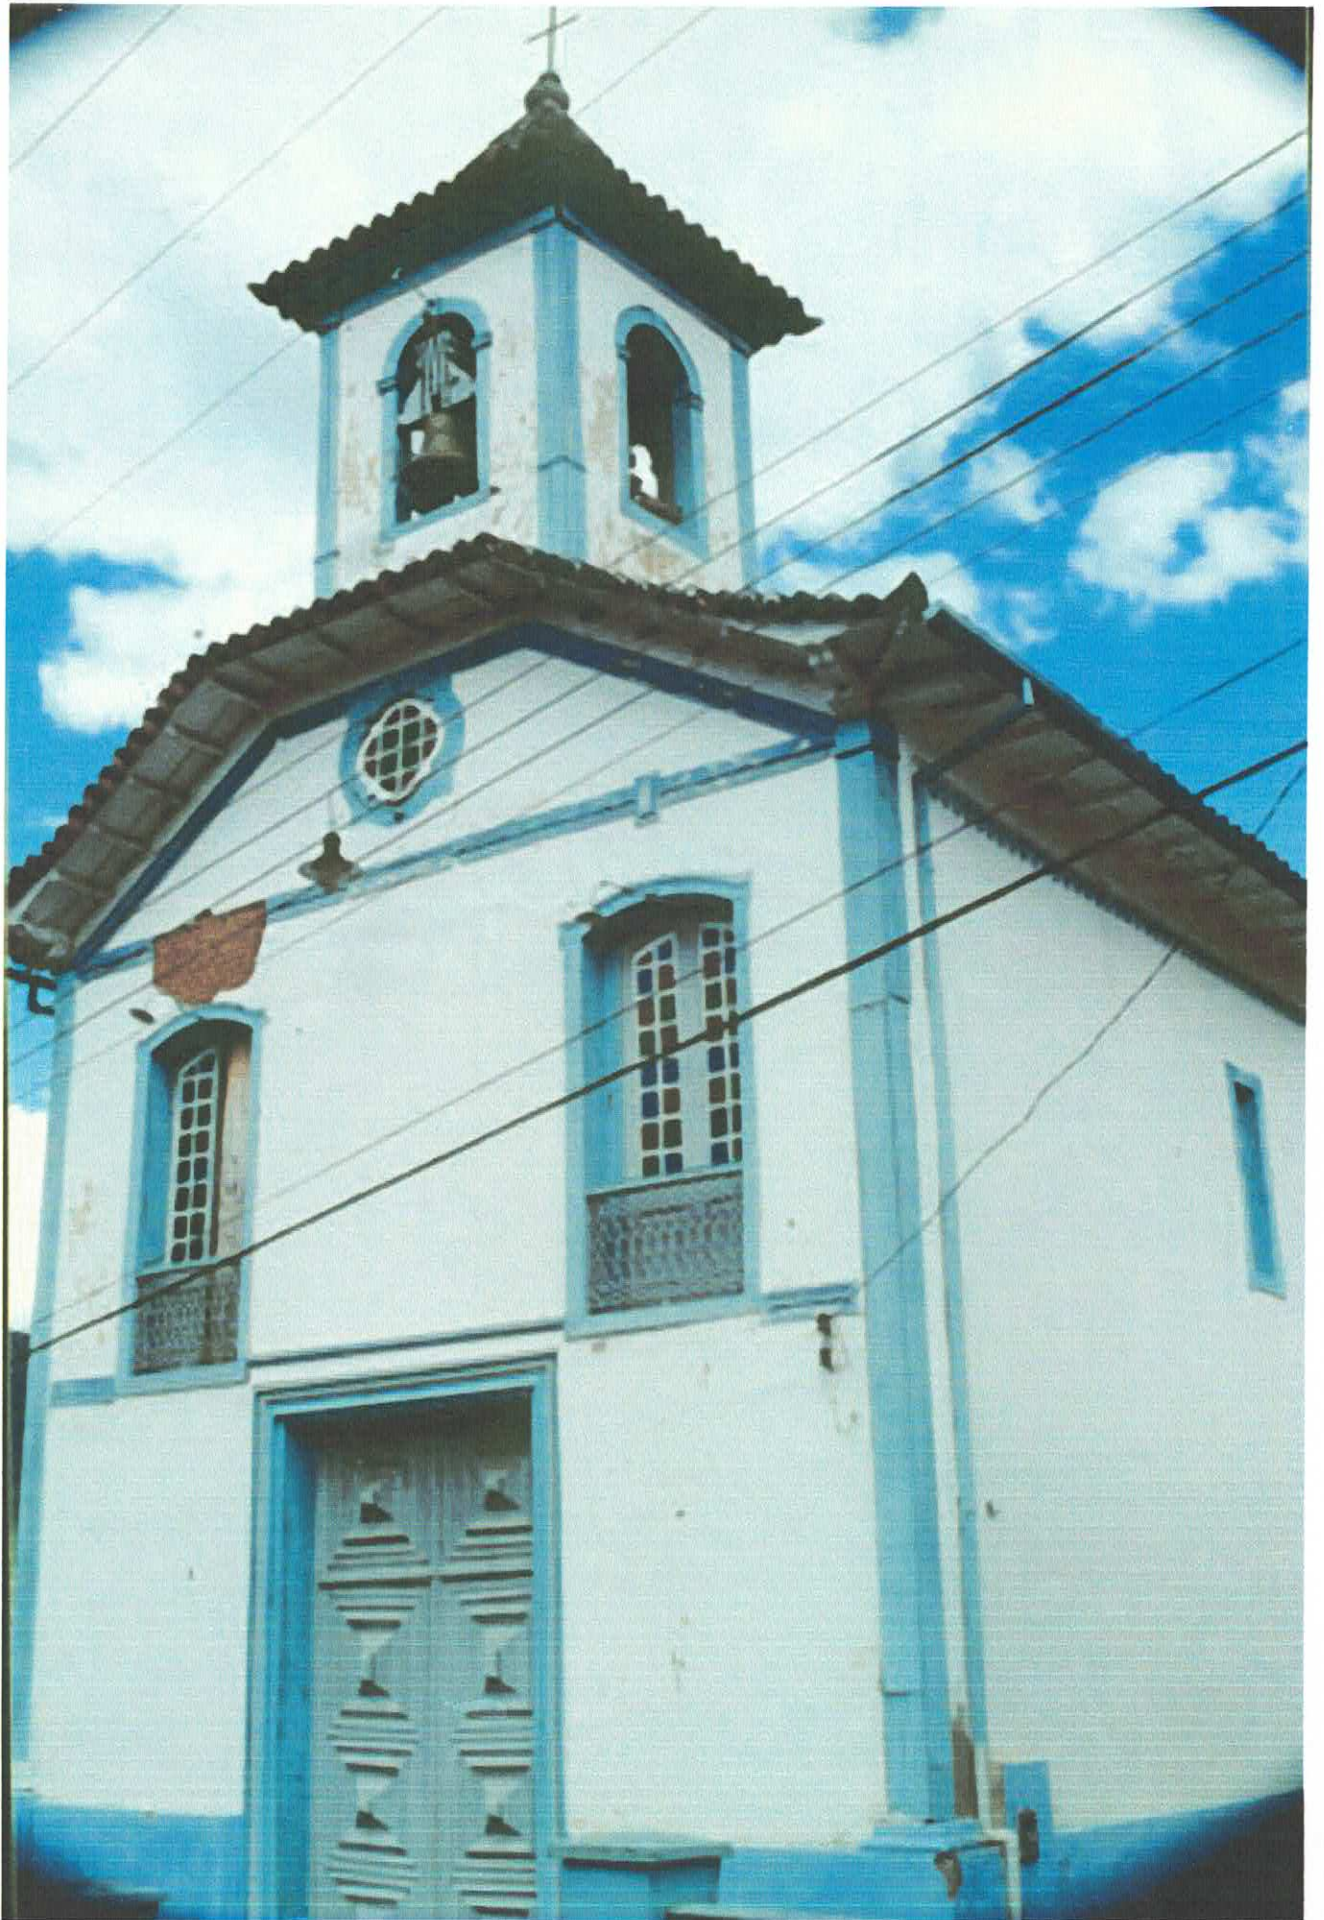
Vista geral da edificação e seu adro elevado. Seu sistema construtivo é tradicional em estrutura de madeira. Observamos a degradação dos revestimentos e da pintura geral. Setores recompostos do reboco não foram pintados.
