RELATÓRIO DA VISITA TÉCNICA REALIZADA PELA CÂMARA MUNICIPAL DE MARIANA NA RUA HÉLVIO MOREIRA MORAES.

Data: 8 de fevereiro de 2023 (quarta-feira).

Endereço: Rua Hέλvio Moreira Moraes, n.º 99, Bairro Vila do Carmo.

RELATÓRIO FOTOGRÁFICO

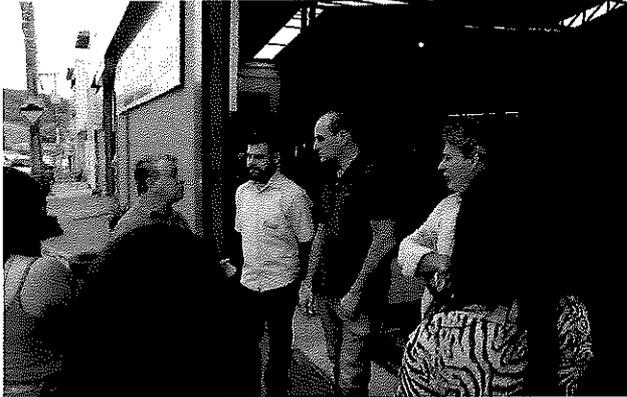
1)

Fernando Sampaio inicia a visita cumprimentando todos presentes (fig:1). A segunda imagem mostra a cratera que está se abrindo na rua, ela foi coberta para evitar mais deslizamentos que podem ser provocados pela chuva (fig:2). O proprietário da Pneus Mariana pede urgência nas obras devido ao prejuízo sofrido pelo seu estabelecimento (fig:3). O sr Leonardo afirma que a obra será executada o mais rápido possível (fig:4).
