**RELATÓRIO DA VISITA TÉCNICA DA COMISSÃO DE VIAÇÃO, OBRAS
PÚBLICAS, AGRICULTURA, INDÚSTRIA, COMÉRCIO E MEIO AMBIENTE NAS
RUAS FURQUIM E GOIABEIRAS NO BAIRRO SANTA RITA DE CÁSSIA,
ATENDENDO AO OFÍCIO PROTOCOLADO SOB N.º 150/2023, DE AUTORIA DO
VEREADOR MANOEL DOUGLAS**

Data: 24 de março de 2023 (sexta-feira).

Endereço: Ruas Sumidouro, Furquim e Goiabeiras, Bairro Santa Rita de Cássia.

RELATÓRIO FOTOGRÁFICO

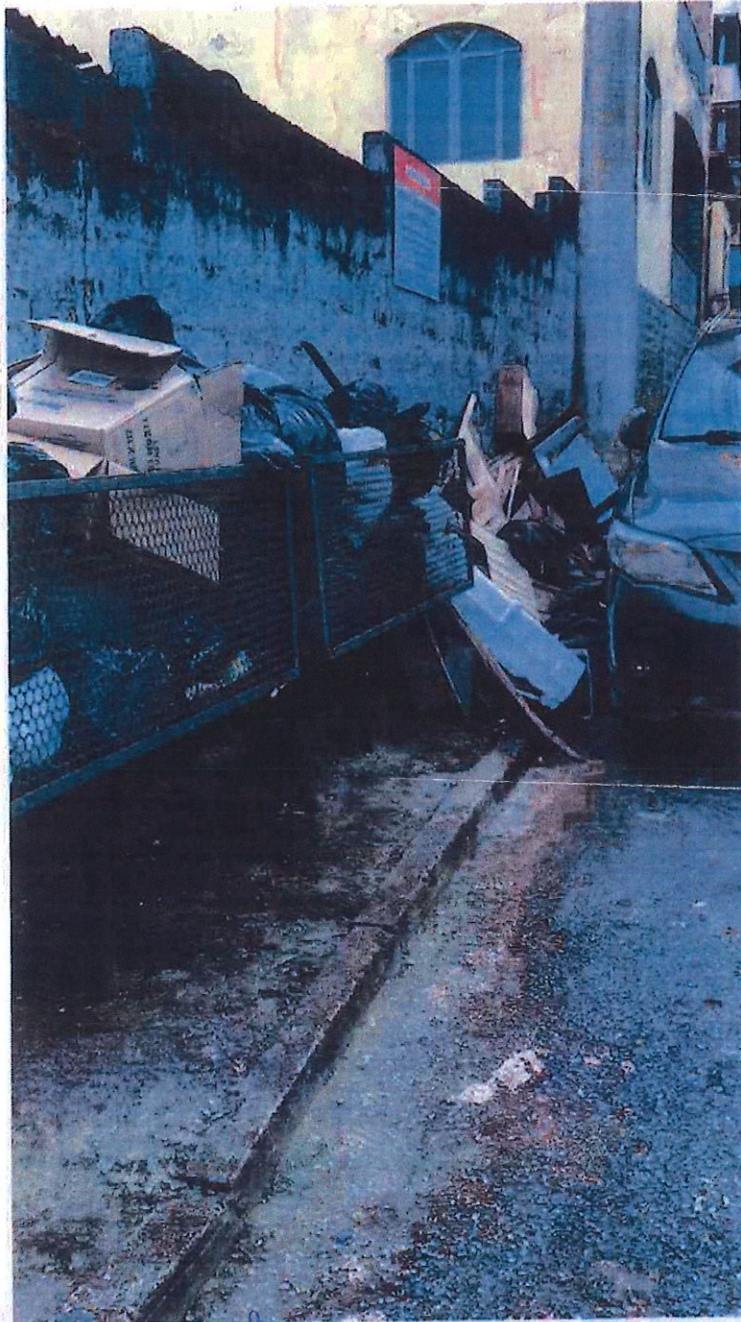
ANEXO:

Justificativa: A indicação se faz pertinente uma vez que o espaço descrito, encontra-se danificado, com uma vegetação volumosa e detritos propício para a proliferação de patógenos, agentes transmissores e animais peçonhentos, oferecendo riscos aos moradores e transeuntes de tal localidade, precavendo problemáticas que virão a surgir, a manutenção, valida o sistema de garantia de direitos a segurança do cidadão.

O Vereador que esta subscreve requer que, após tramitação regimental, seja encaminhada ao Exmo. Sr. Prefeito Municipal a seguinte indicação: **QUE O EXECUTIVO REALIZE A RETIRADA DO ENTULHO POR TODA A EXTENSÃO DA RUA GOIABEIRAS, NO BAIRRO SANTA RITA DE CASSIA.**
