Ofício nº 149/2023/SEGOV

Assunto: Resposta Requerimento nº 120/2023

De: Natália Cristina Gomes – Técnica em Meio Ambiente  
Para: Arlinda Gonçalves – Secretaria Municipal de Administração  
Assunto: Solicitação (Faz)

## ANEXO FOTOGRÁFICO

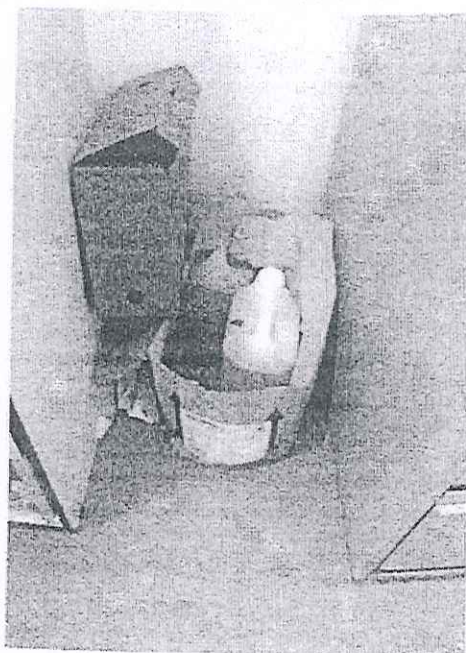
Foto 1 – Material de limpeza em caixas de papelão em contato com o chão, favorece o abrigo de escorpiões, aumenta o risco de acidentes e de transporte acidental do animal para outros lugares.

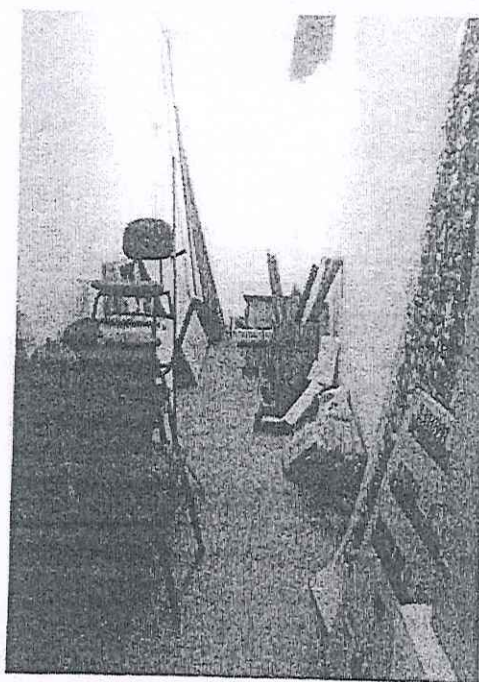
Foto 2 – Material estocado em contato com o chão pode facilitar o esconderijo de escorpiões e aumenta o risco de acidentes quando o material é manipulado. Sugerimos o descarte do material que não será mais utilizado, e a melhor organização do material que for permanecer em uso, em estantes ou prateleiras, por exemplo.

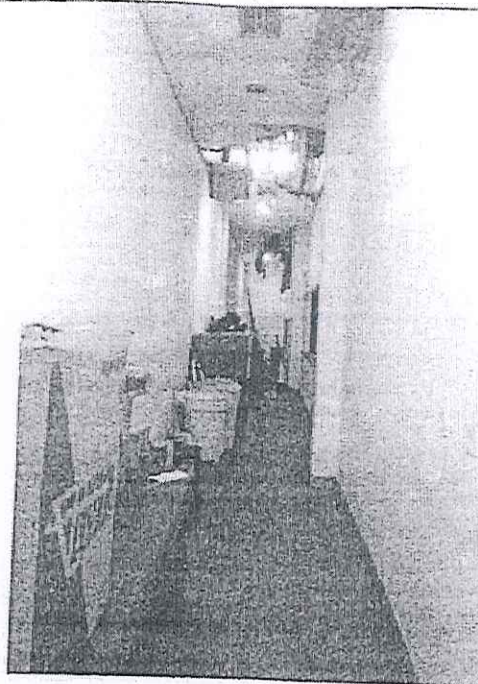
Foto 3 – Corredor utilizado pela equipe da Comunicação. Pode ter sido a origem do escorpião encontrado na Secretaria de Obras.

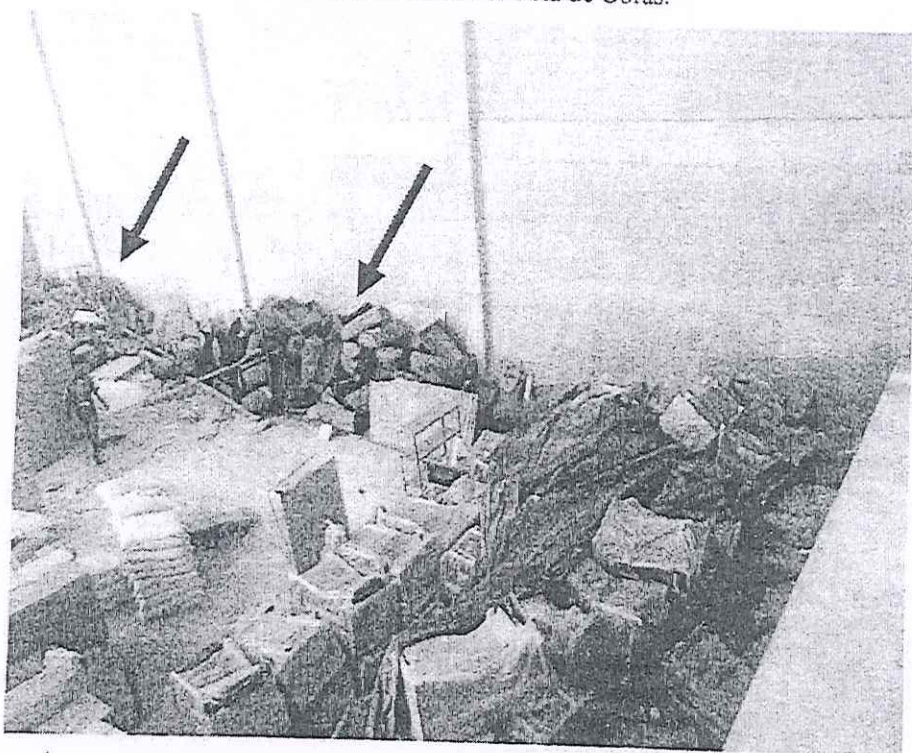
Foto 4 – Área do Teatro com material depositado. Além de limpeza e organização do espaço, recomendamos descarte adequado do material que não será mais utilizado. Os colaboradores que frequentam este espaço e manipulam os insumos devem utilizar EPI's.

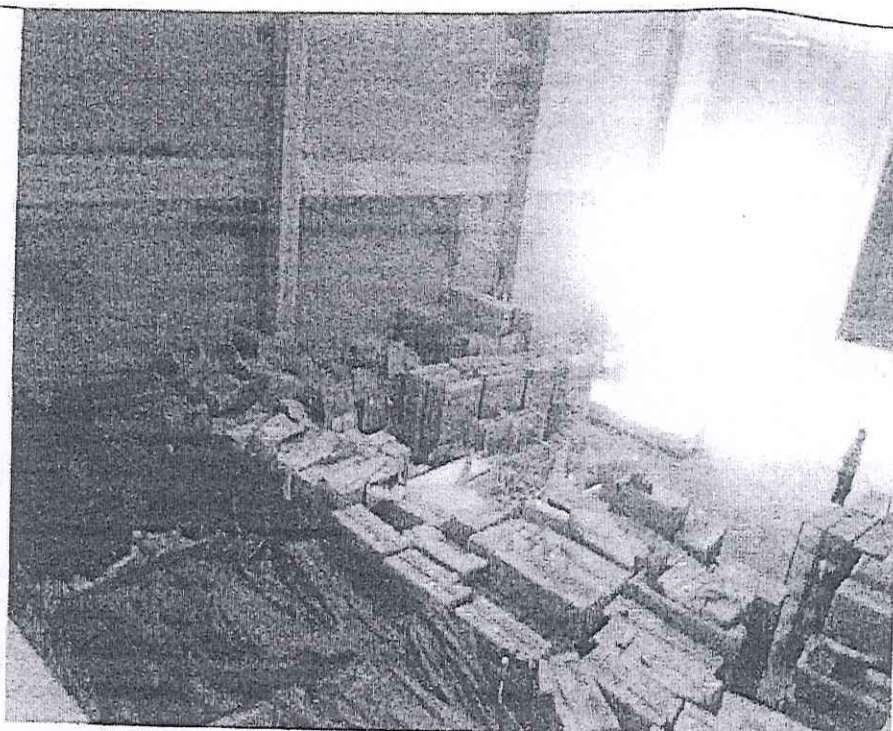
Foto 5 – Área do Teatro com material depositado. Além de limpeza e organização do espaço, recomendamos descarte adequado do material que não será mais utilizado. Os colaboradores que frequentam este espaço e manipulam os insumos devem utilizar EPI's.
