RELATÓRIO DE VISITA TÉCNICA REALIZADA PELA COMISSÃO PERMANENTE DE VIAÇÃO, OBRAS PÚBLICAS, AGRICULTURA, INDÚSTRIA, COMÉRCIO E MEIO AMBIENTE, REALIZADA NO DIA NOVE DE FEVEREIRO DE DOIS MIL E VINTE E QUATRO (09/02/2024).

RELATÓRIO FOTOGRÁFICO

Visita Técnica – Rua das Bromélias, Jardim dos Inconfidentes, Mariana-MG.

Relatório Fotográfico Rua das Bromélias

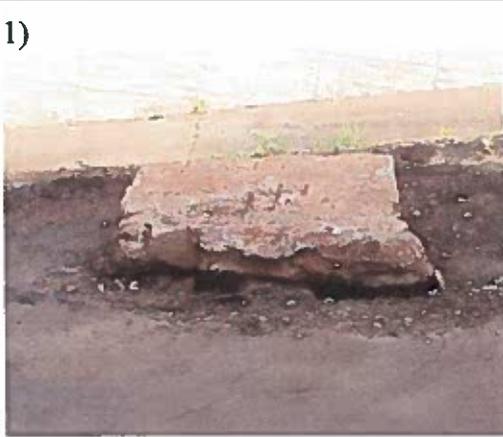
1)

No primeiro momento da reunião, o vereador Fernando Sampaio, mostrou para a Secretaria de Obras, (figura 1), vídeos que recebeu dos moradores da rua, que mostravam a falta de escoamento após chuvas fortes. Leonardo Rodrigues, Obras, explicou que após um levantamento feito junto ao SASU ficou constatado que a rede hidráulica do local é antiga, de apenas 300mm, não comportando toda a água que passa

por ela. Por isso, uma intervenção maior será necessária, será construída uma nova rede no local, após o período de chuvas que inviabilizaria a obra.
