## Latrina ou Comua

A casa de Câmara e Cadeia de Mariana possui diversos indícios de funcionamento de banheiros ou latrinas.

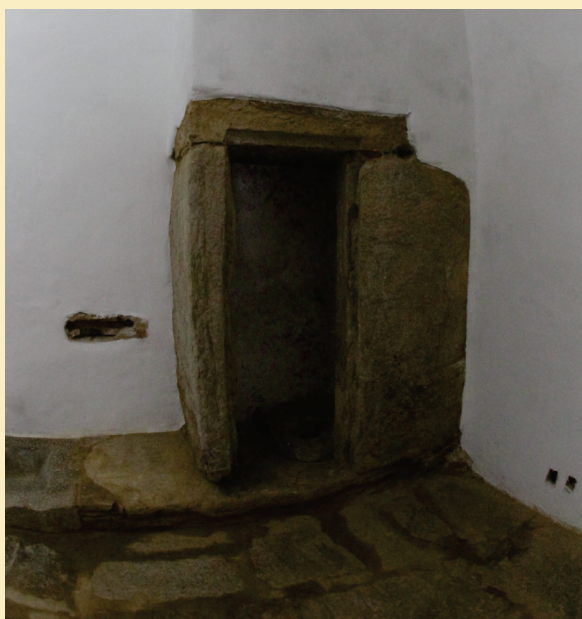
### Latrina ou Comua

Nas celas, as comuas eram locais com paredes bem delimitadas, portas e o assento era moldado em pedra sabão, com um furo no meio, similar ao vaso sanitário utilizado hoje em dia. Os excrementos, através desses assentos, eram depositados diretamente num sistema de esgoto em que passava água canalizada por baixo das comuas através de canos também de pedras.

No segundo pavimento foram encontrados os resquícios dos banheiros da época. Os “vasos” eram assentados sobre grande tubulação de pedra que levava os excrementos até a tubulação da enxovia, que escoava por meio da água corrente.
